## UITVOEREN BORINGEN IN HET KADER VAN ONDERZOEK NAAR ONDIEPE KLEILAAG

Gemeente Beerse

rapportnummer: 2016\_124.R01  
datum: 22 maart 2016

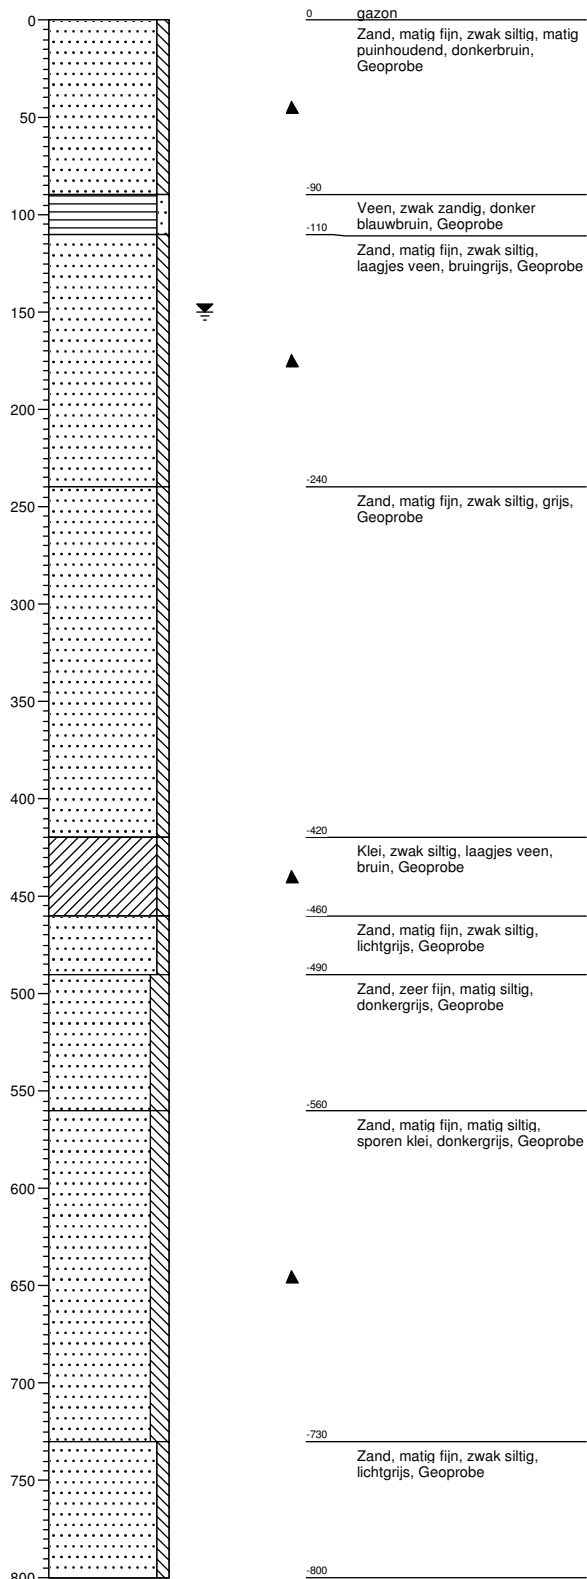
## Boring: B1

De ondergrond op de 4 boorlocaties is gelijkaardig: het bestaat voornamelijk uit zeer fijn tot matig fijn zand met af en toe dunne klei/veenlenzen met een dikte van 5 à 10 cm. In B1 en B4 werd een iets dikkere kleilaag gevonden van 30 cm op een diepte van 4,2 m. De aangetroffen klei/veenlenzen hebben een beperkte dikte, komen in de verschillende boringen voor op verschillende dieptes en zijn niet overal aanwezig. Er werd geen continue afsluitende kleilaag aangetroffen.

Boring B1 werd ten noorden van het gemeentehuis uitgevoerd. De ondergrond was nagenoeg gelijkaardig aan de andere boringen. Er werd enkel op een diepte van 90 cm een veenlaag van 20 cm aangetroffen die niet in de andere boringen werd waargenomen.

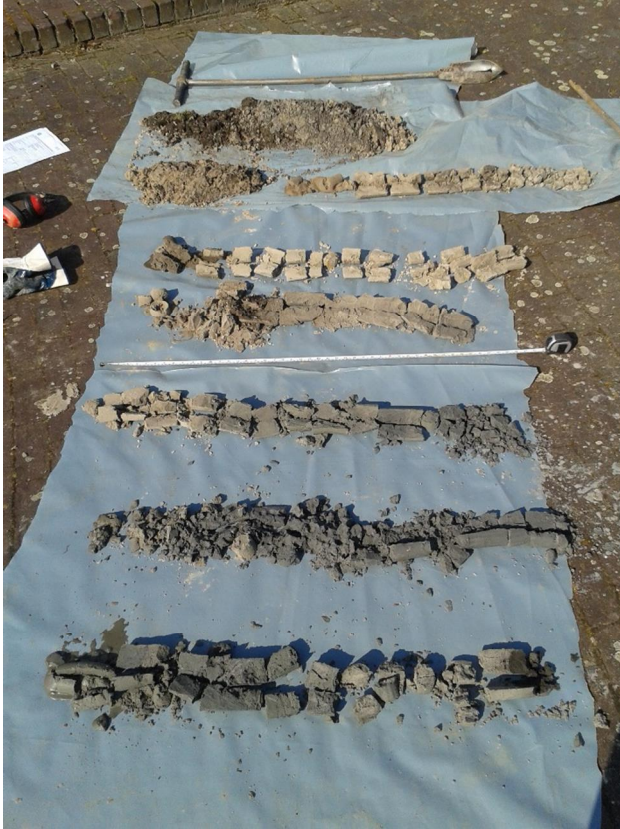
Foto 1: opgeboorde boorgrond van boring B2 van 0 (boven) tot 8 m (onder)

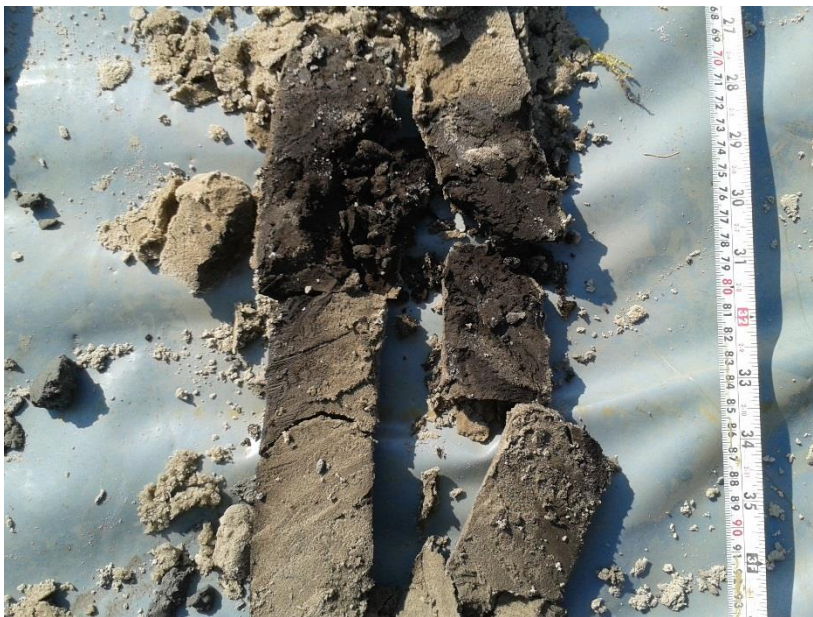
Foto 2: boring B2: detail kleilens met veen

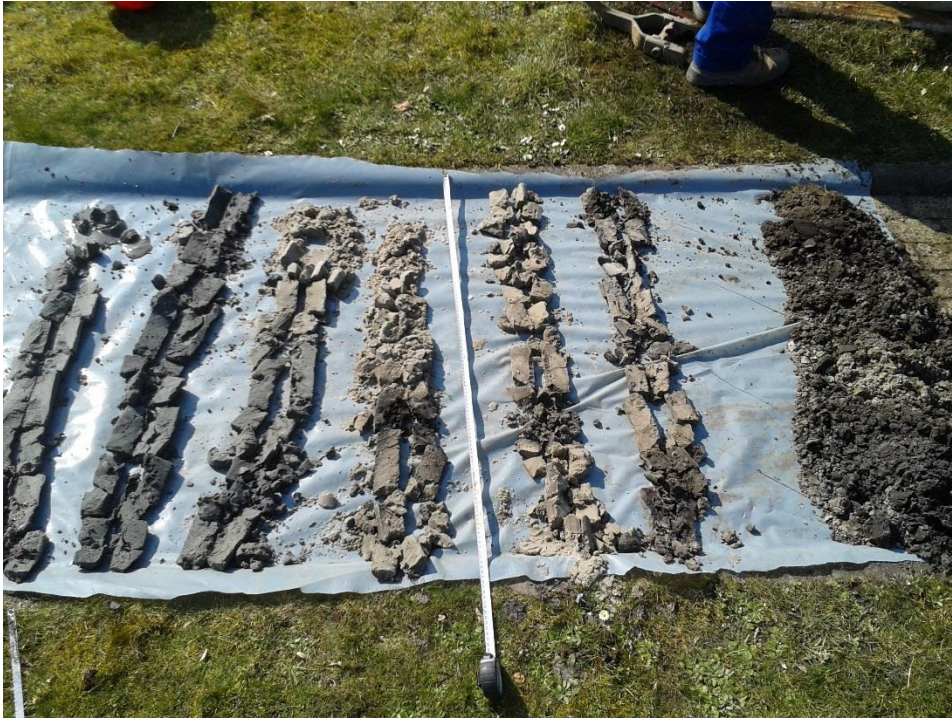
Foto 3: opgeboorde grond van boring B3 van rechts (0 m) naar links (8 m)

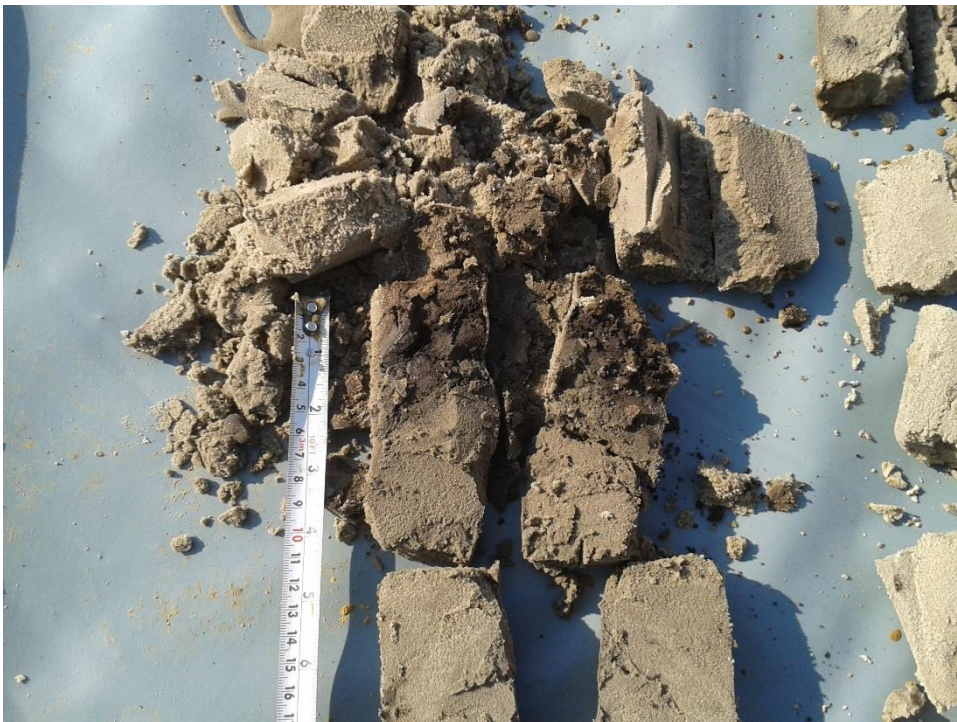
Foto 4: detail kleilens met veen van boring B3

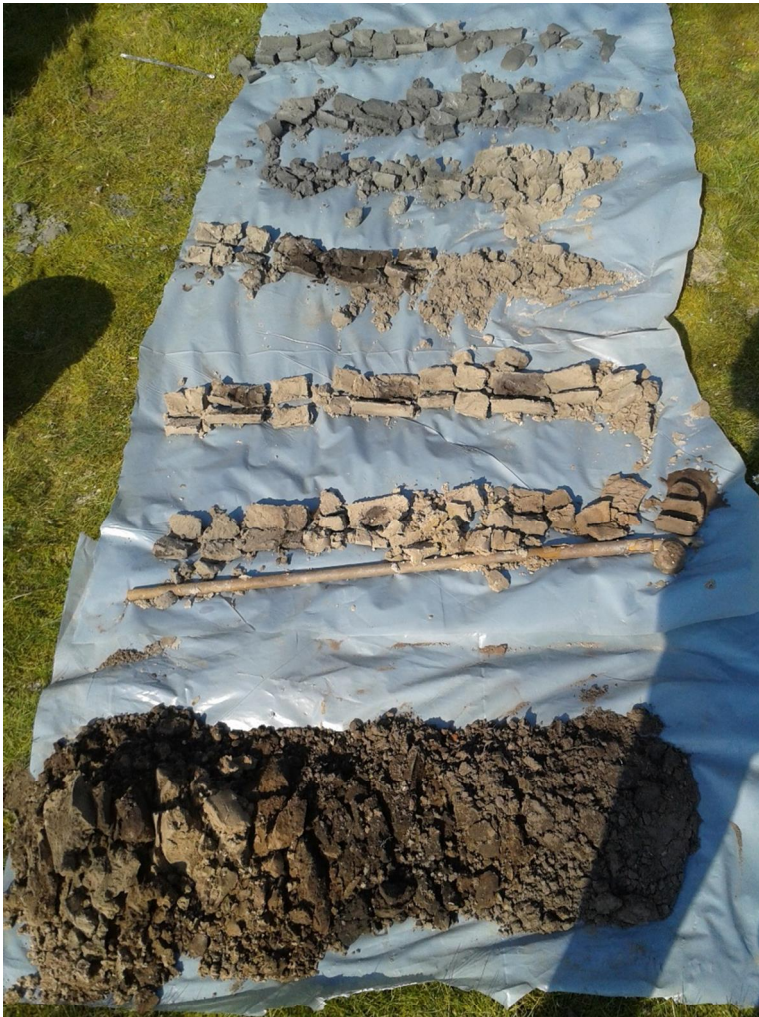
**Foto 5 : opgeboorde grond van boring B4 van onder (0 m) naar boven (8 m)**
