KENNISDAG BEVERGRAVERIJ – TAFELSESSIE

# Documenteren bevergraverij

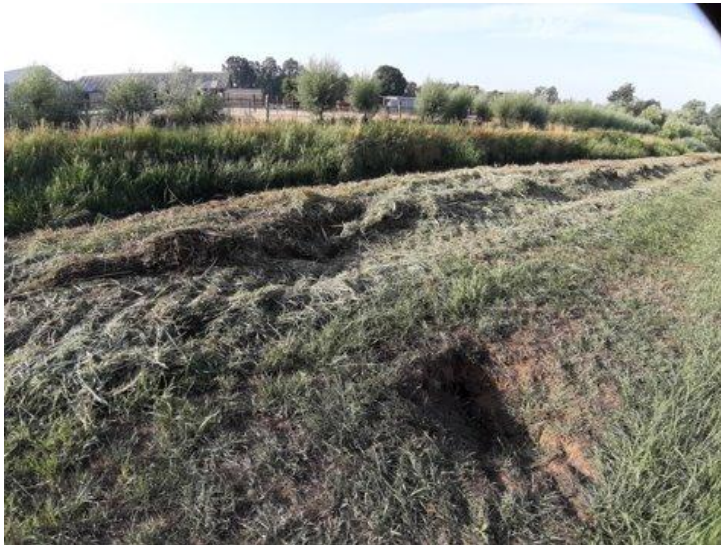
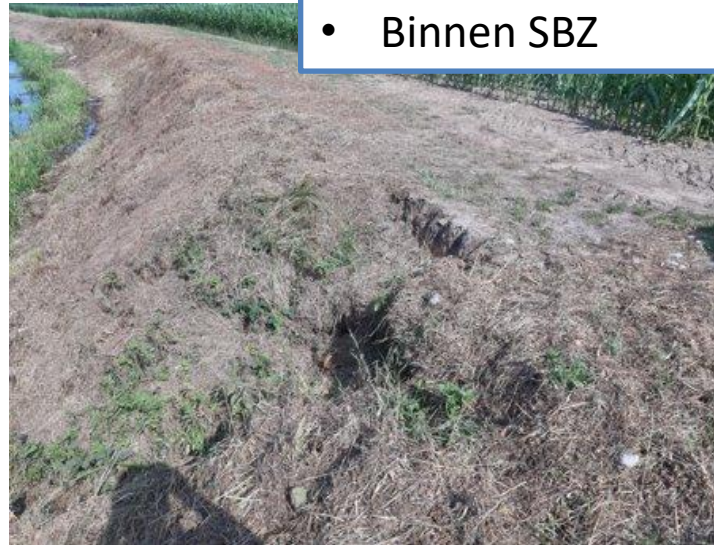
# Case 1

## Oever aan maisveld Kinrooi - Onderhoudsstrook versus oeverzone

**Situering:** Graverij in oever

- Abeek (cat 1)
- Binnen SBZ

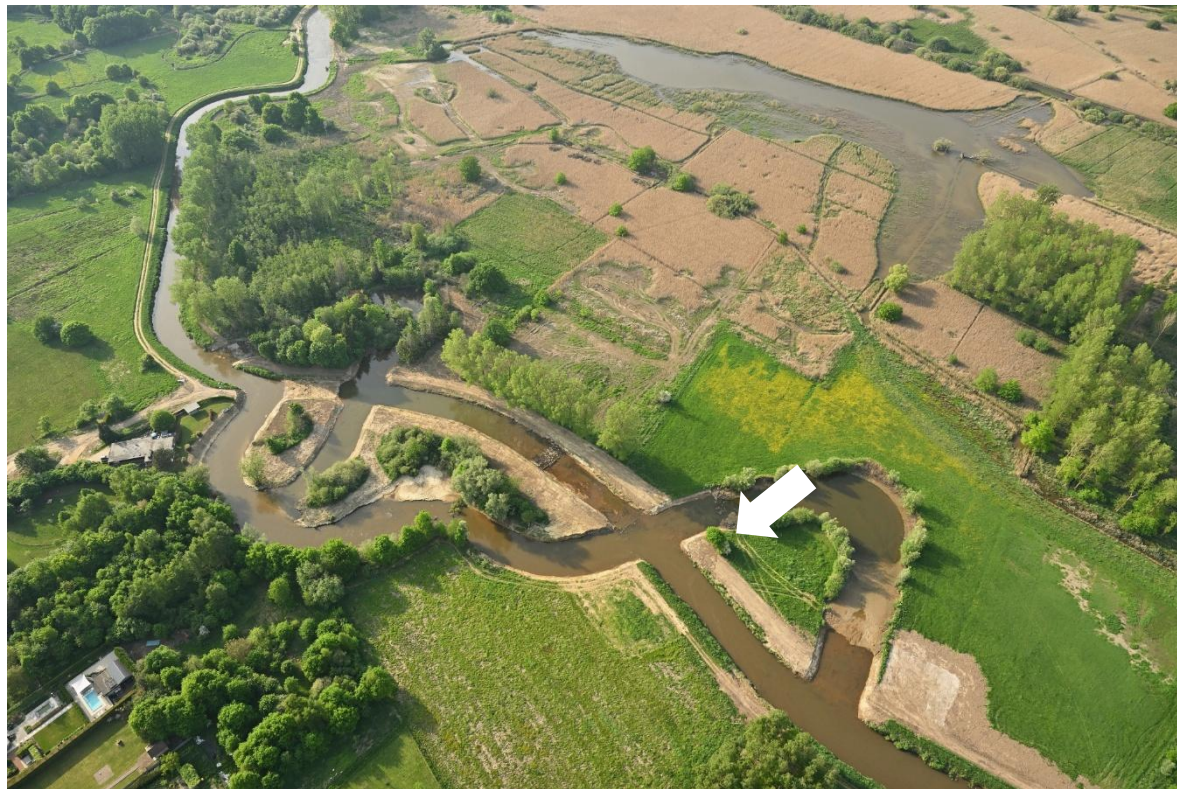
# Case 2

## Demer-hermeandering: ontstane eilandjes

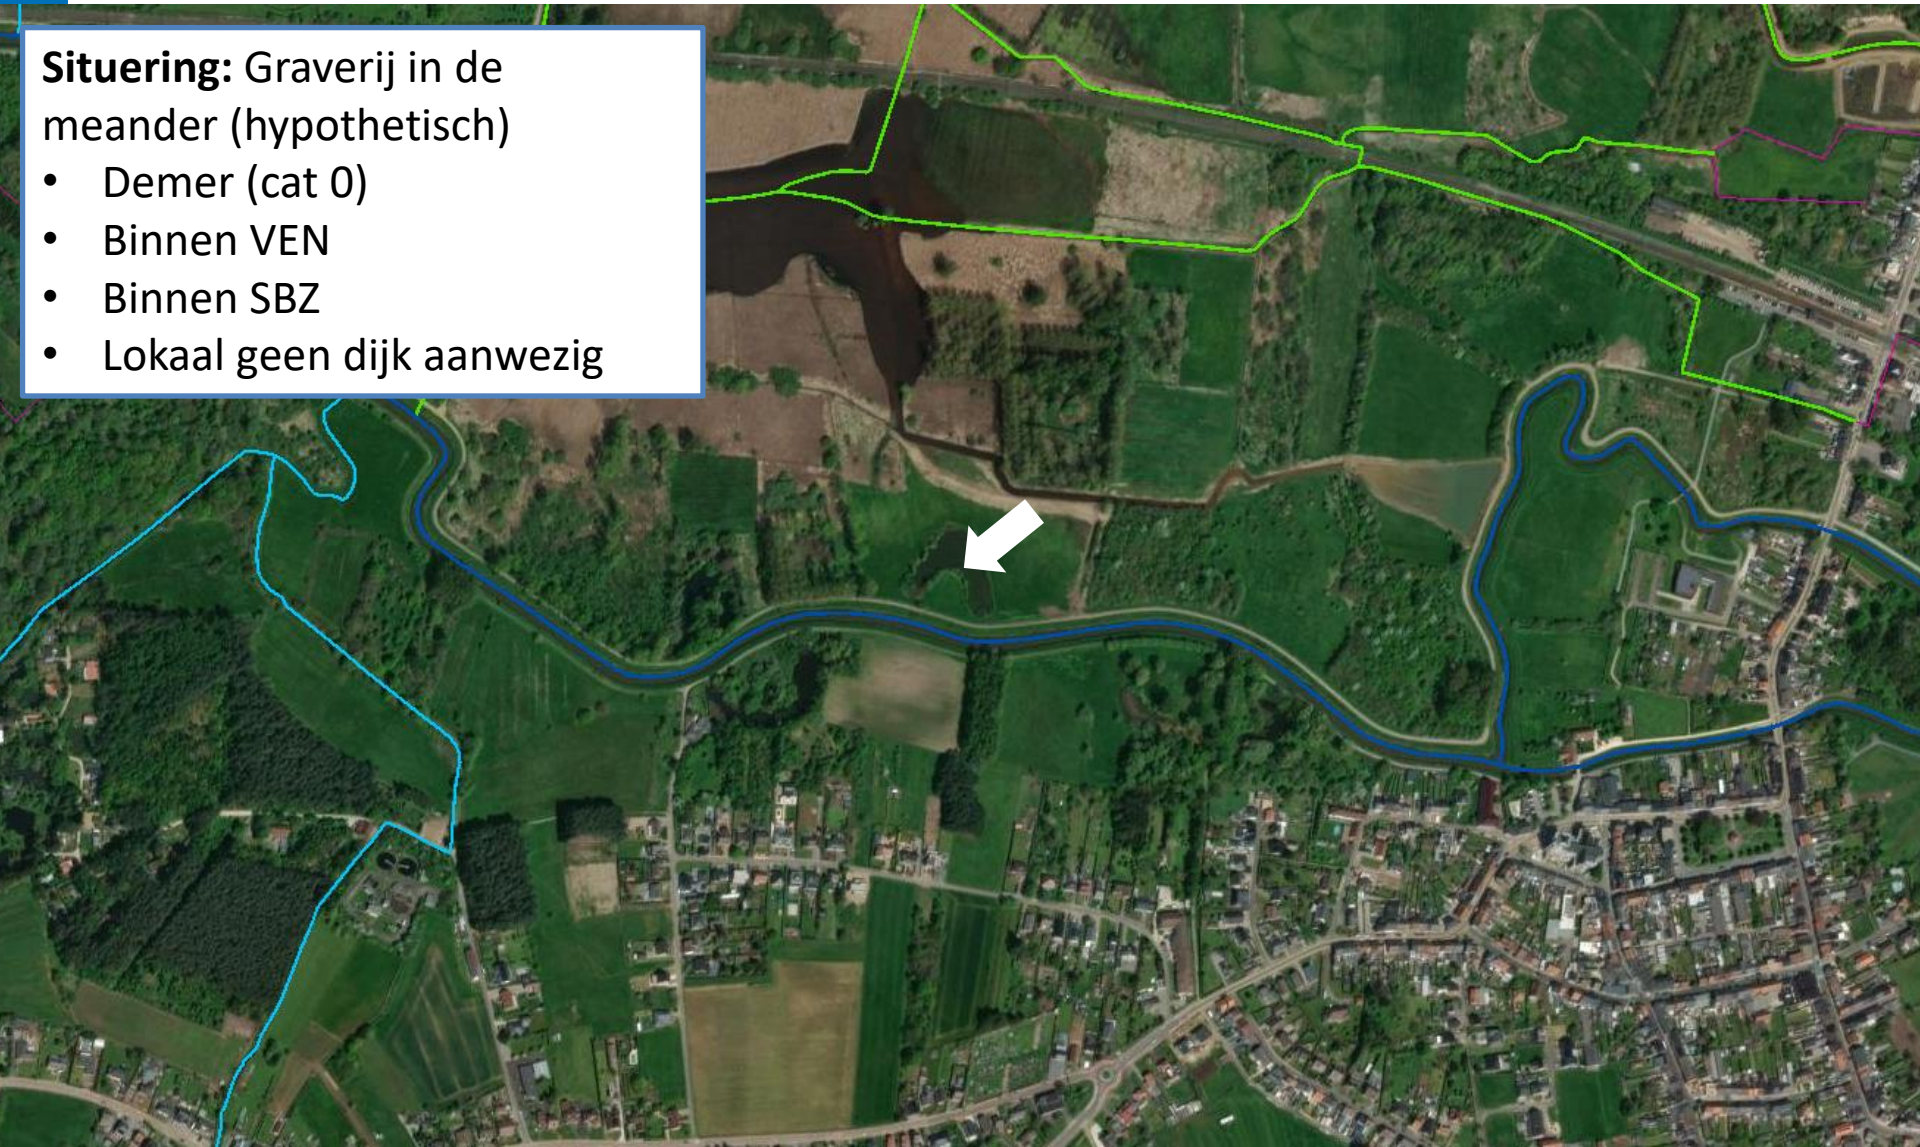
# Case 2

**Situering:** Graverij in de meander (hypothetisch)

- Demer (cat 0)
- Binnen VEN
- Binnen SBZ
- Lokaal geen dijk aanwezig

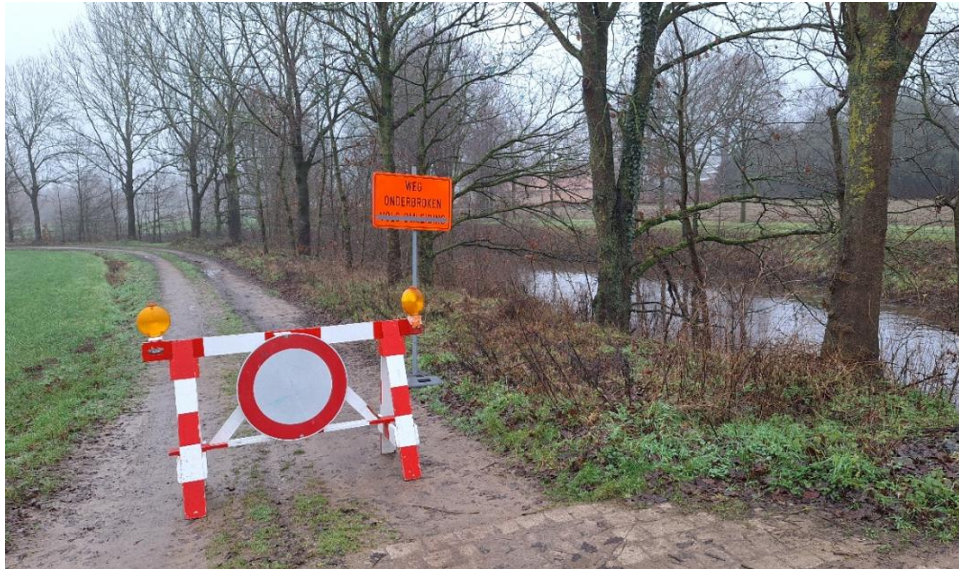
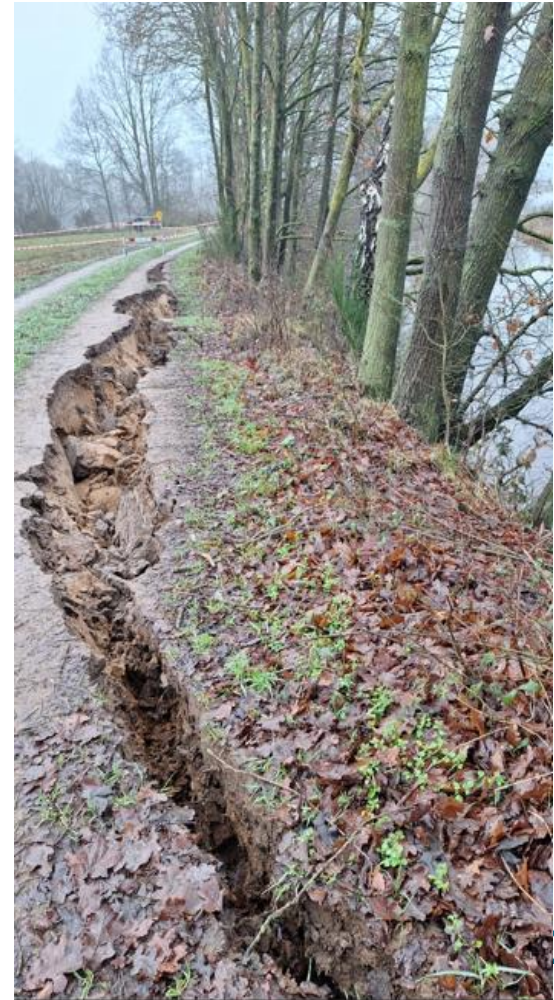
# Case 3

## Scheur langs dijk zandweg (Aa te Poederlee)

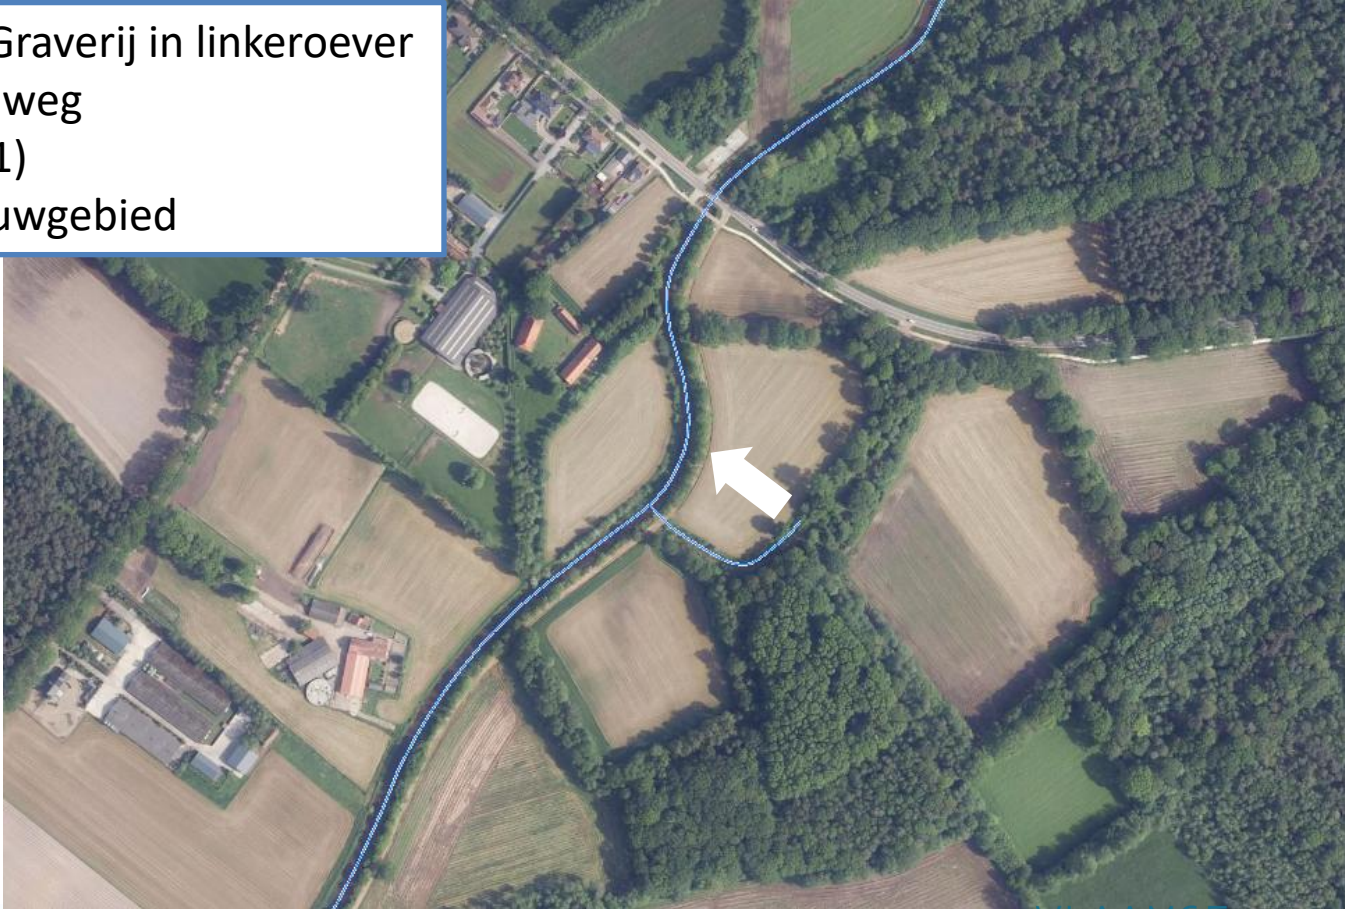
# Case 3

## Scheur langs dijk zandweg (Aa Poederlee)

**Situering:** Graverij in linkeroever onder zandweg

- Aa (cat 1)
- Landbouwgebied

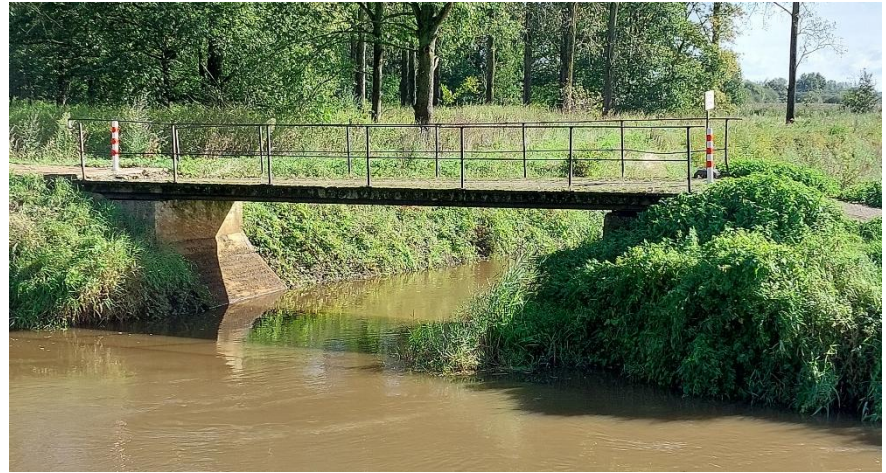
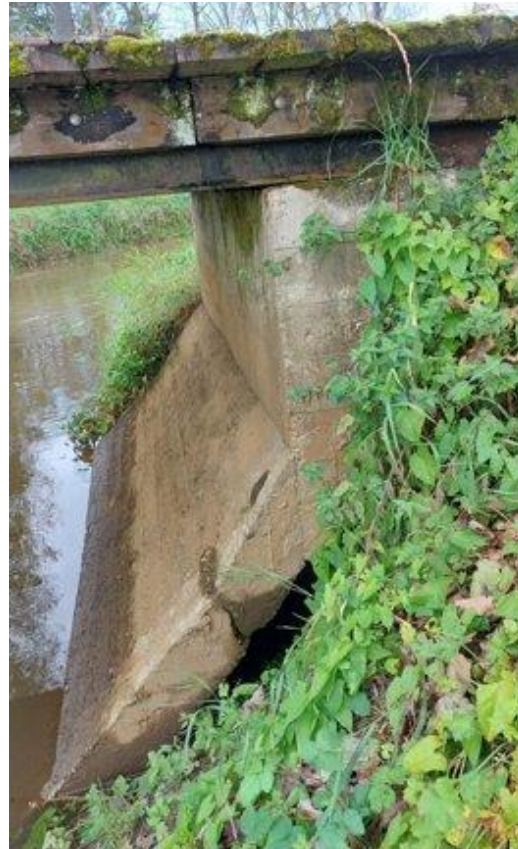
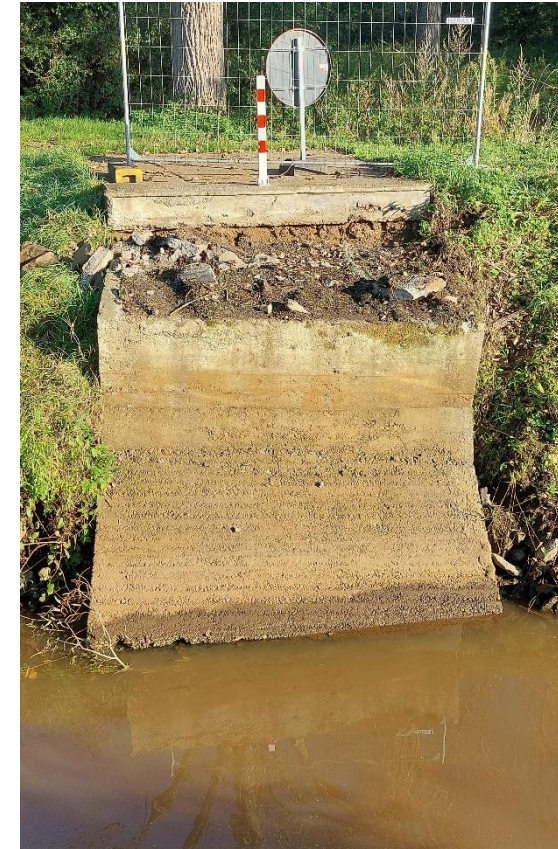
# Case 4

Brug Demer en  
De Hulpe:  
landhoofd  
ondergraven

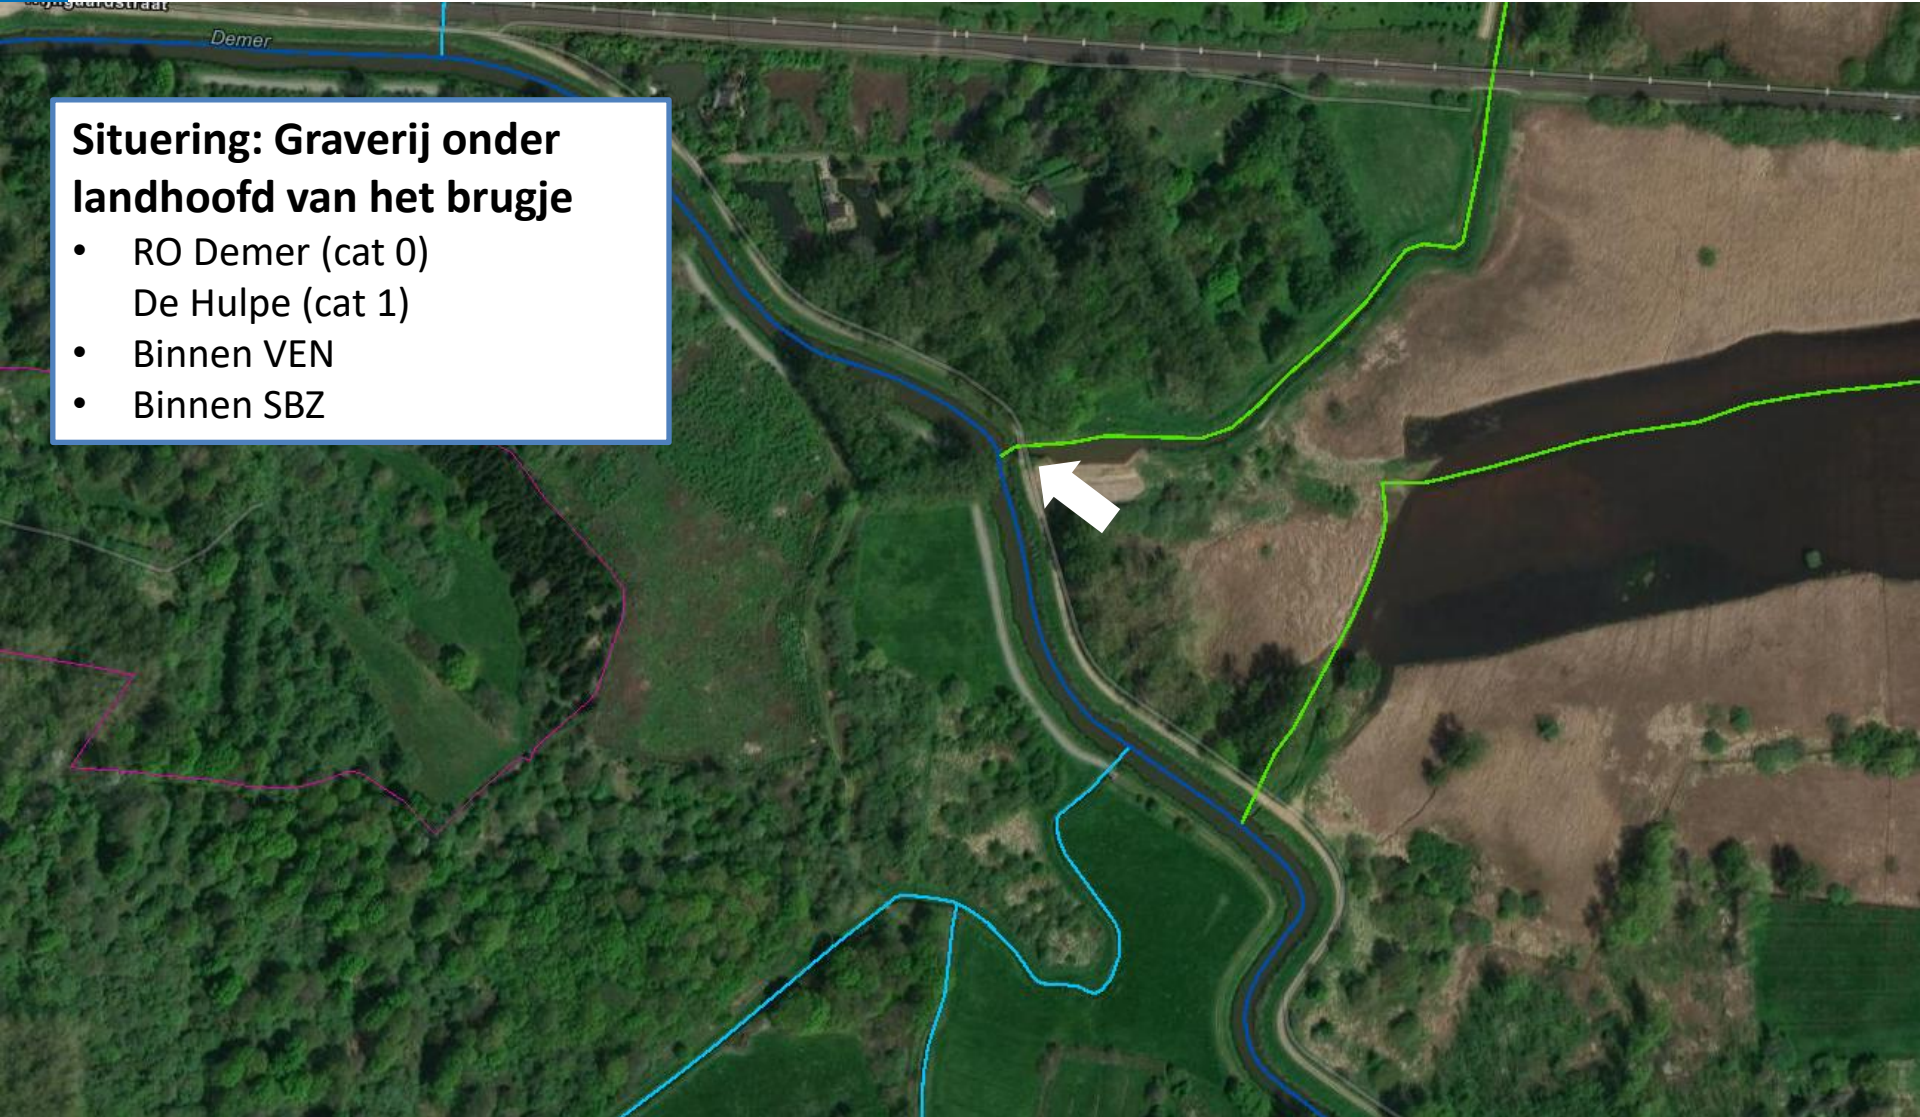
# Case 4

## Situering: Graverij onder landhoofd van het brugje

- RO Demer (cat 0)
- De Hulpe (cat 1)
- Binnen VEN
- Binnen SBZ

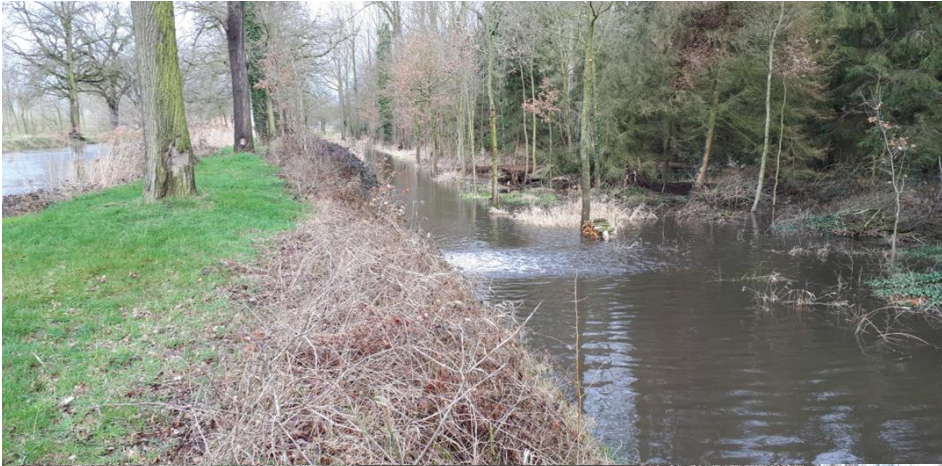
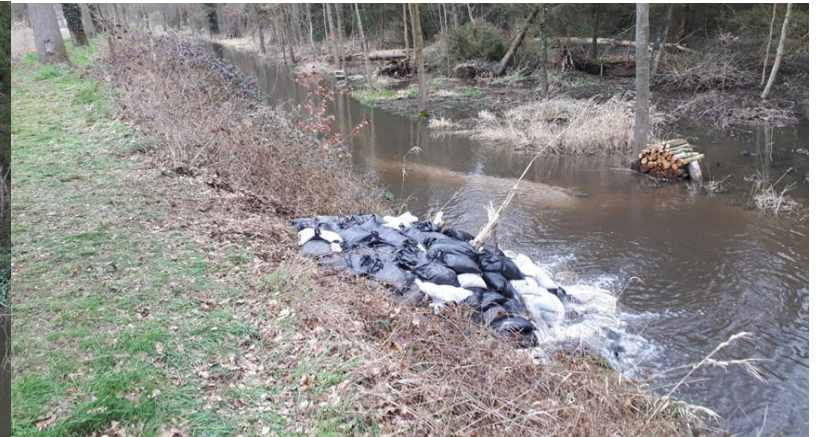
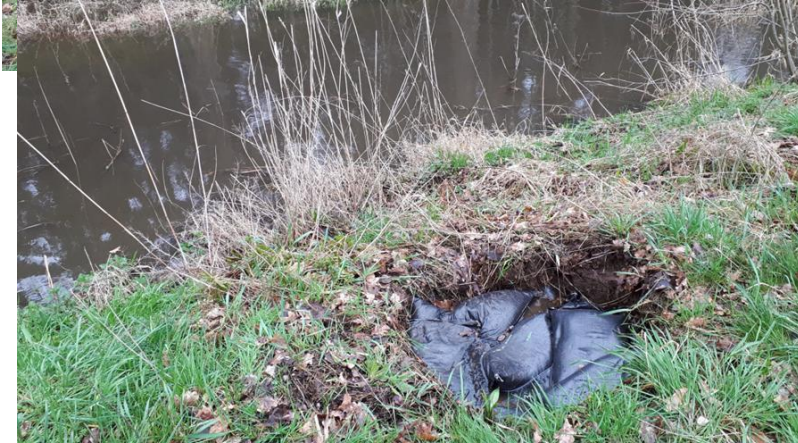
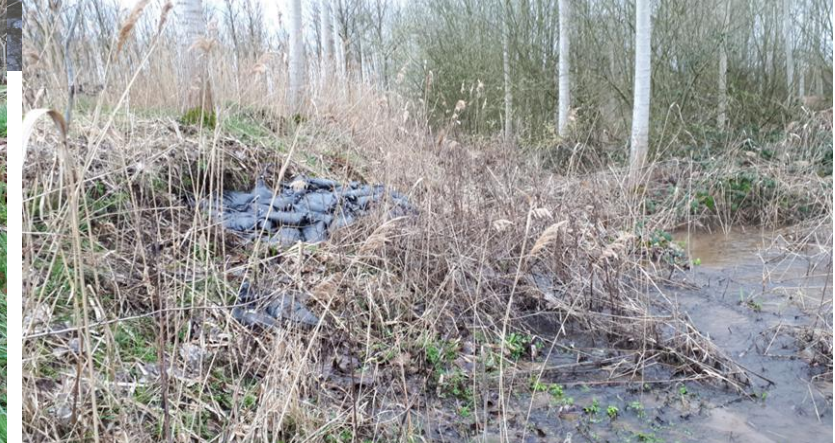
# Case 5

## Demer kasteel van Looy

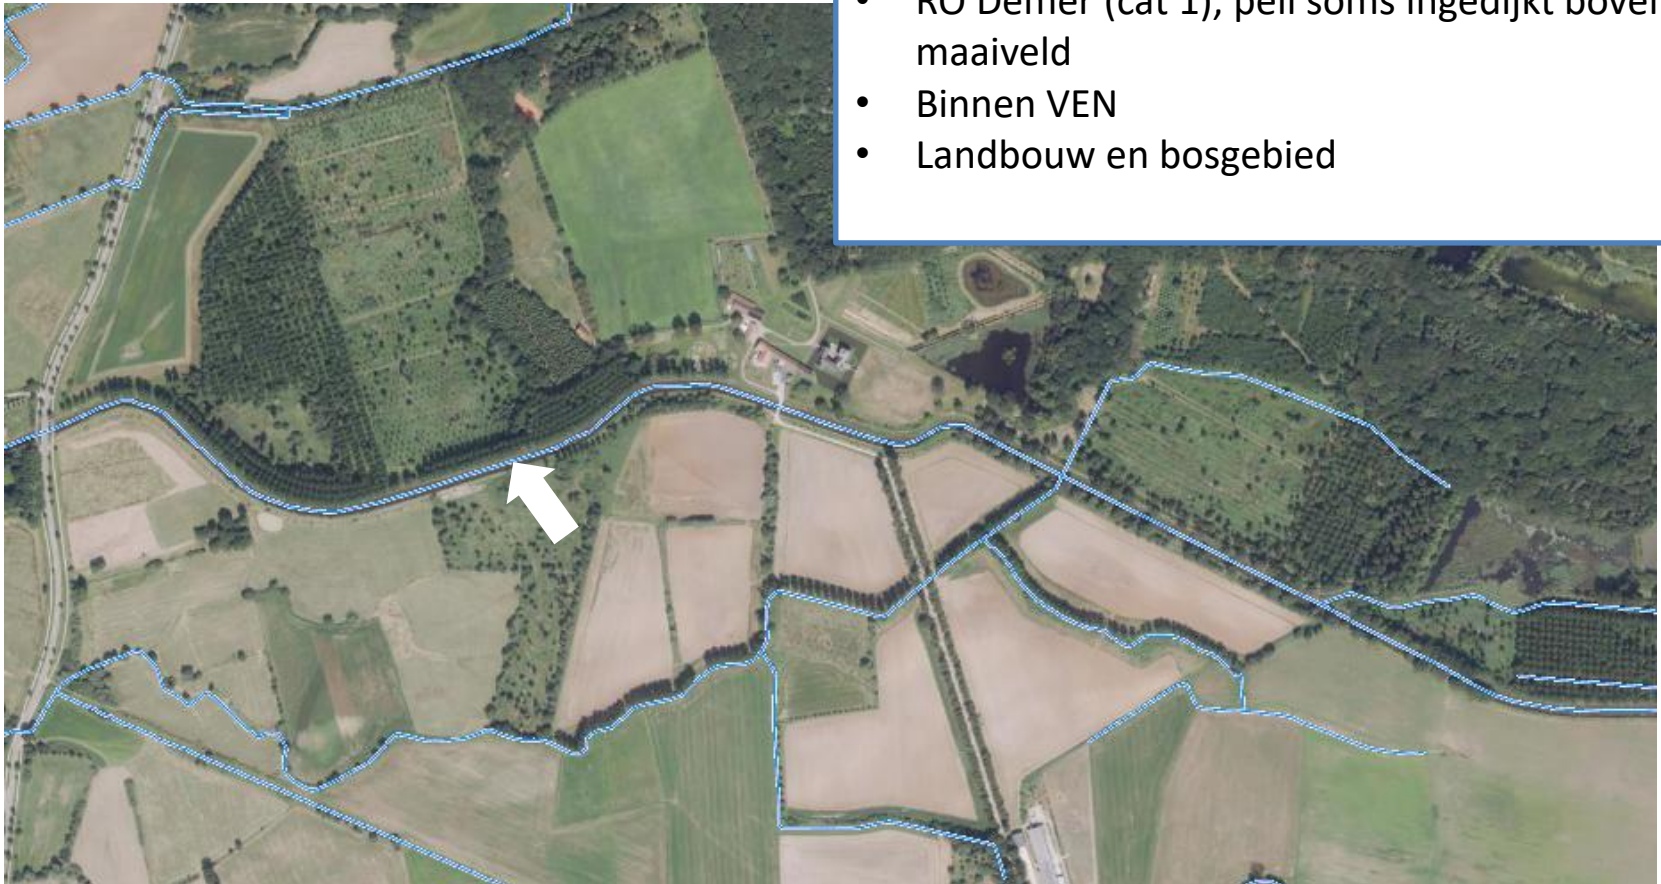
# Case 5

### Situering: Graverij doorheen dijk

- RO Demer (cat 1), peil soms ingedijkt boven maaiveld
- Binnen VEN
- Landbouw en bosgebied

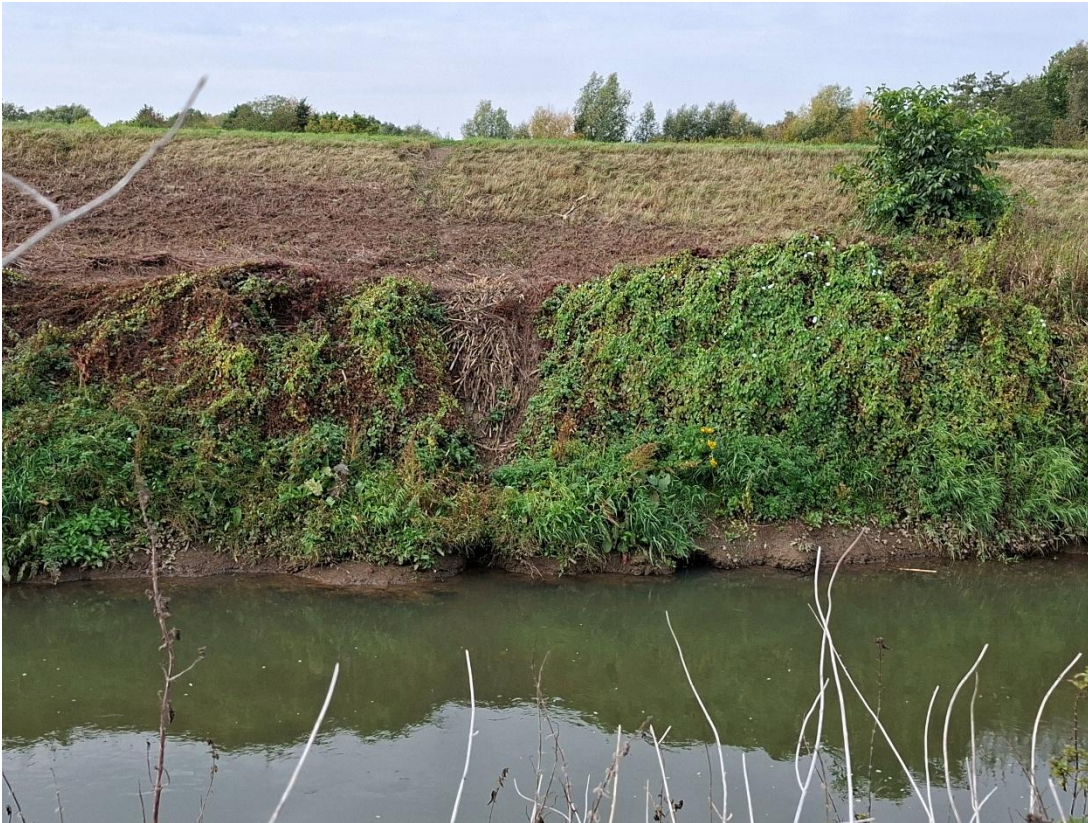
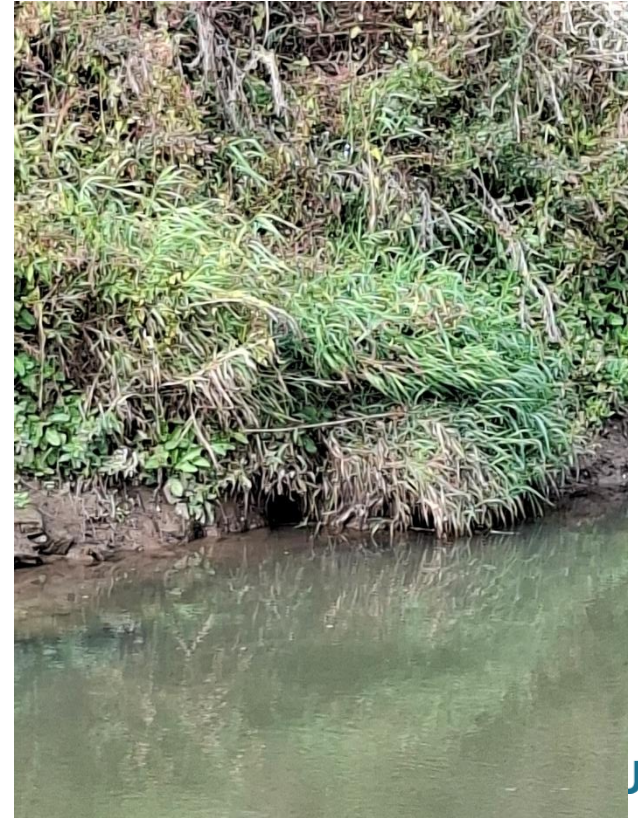
# Case 6

## Beneden-Dijle: Holen onderaan in de dijk

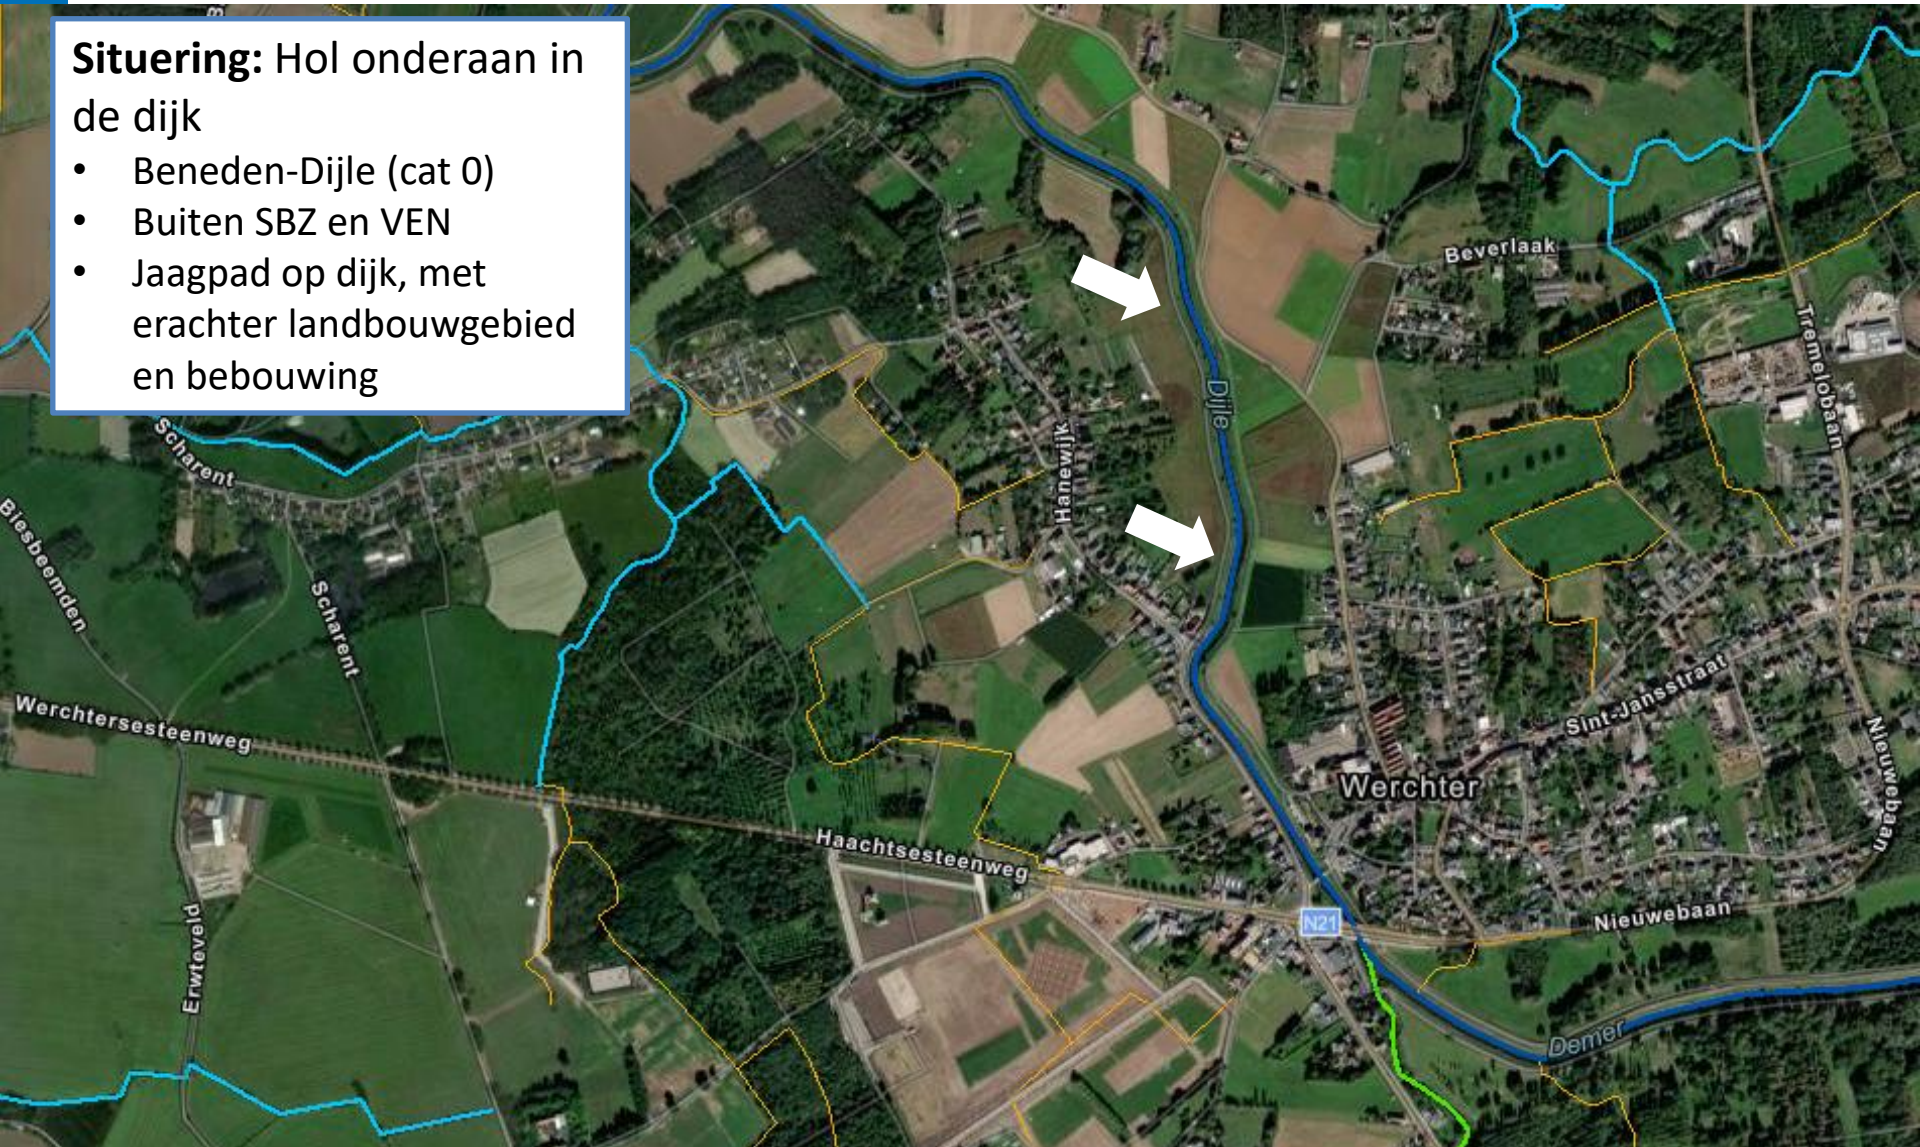
# Case 6

**Situering:** Hol onderaan in de dijk

- Beneden-Dijle (cat 0)
- Buiten SBZ en VEN
- Jaagpad op dijk, met erachter landbouwgebied en bebouwing

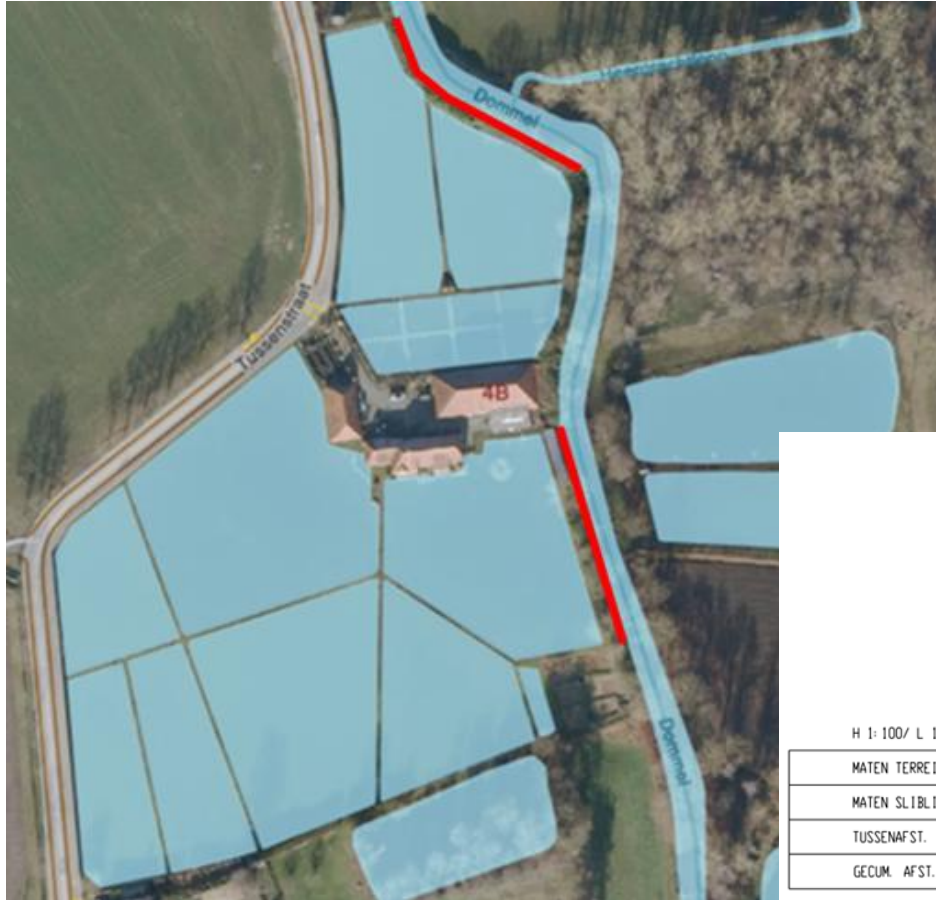
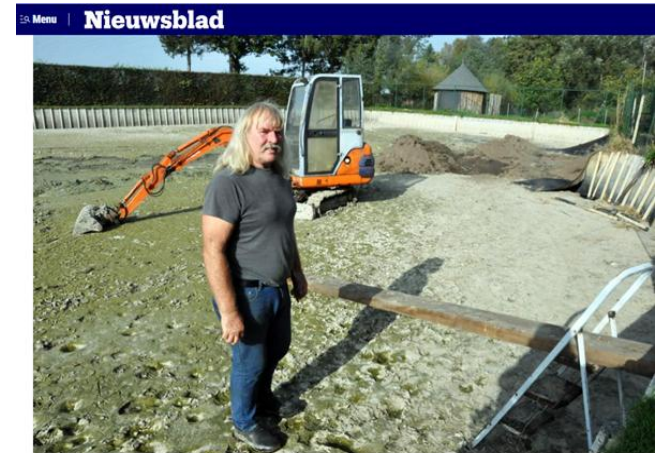
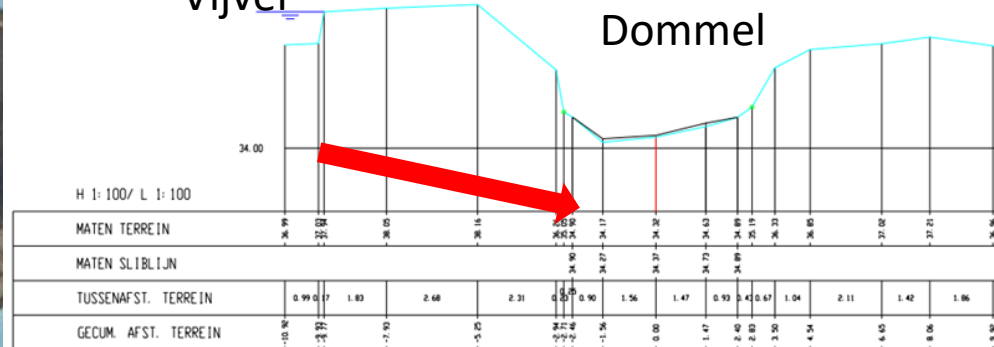
# Case 7

## Vijver doorbraak Dommel

### + Bever maakt gat in dijk, visvijver loopt leeg

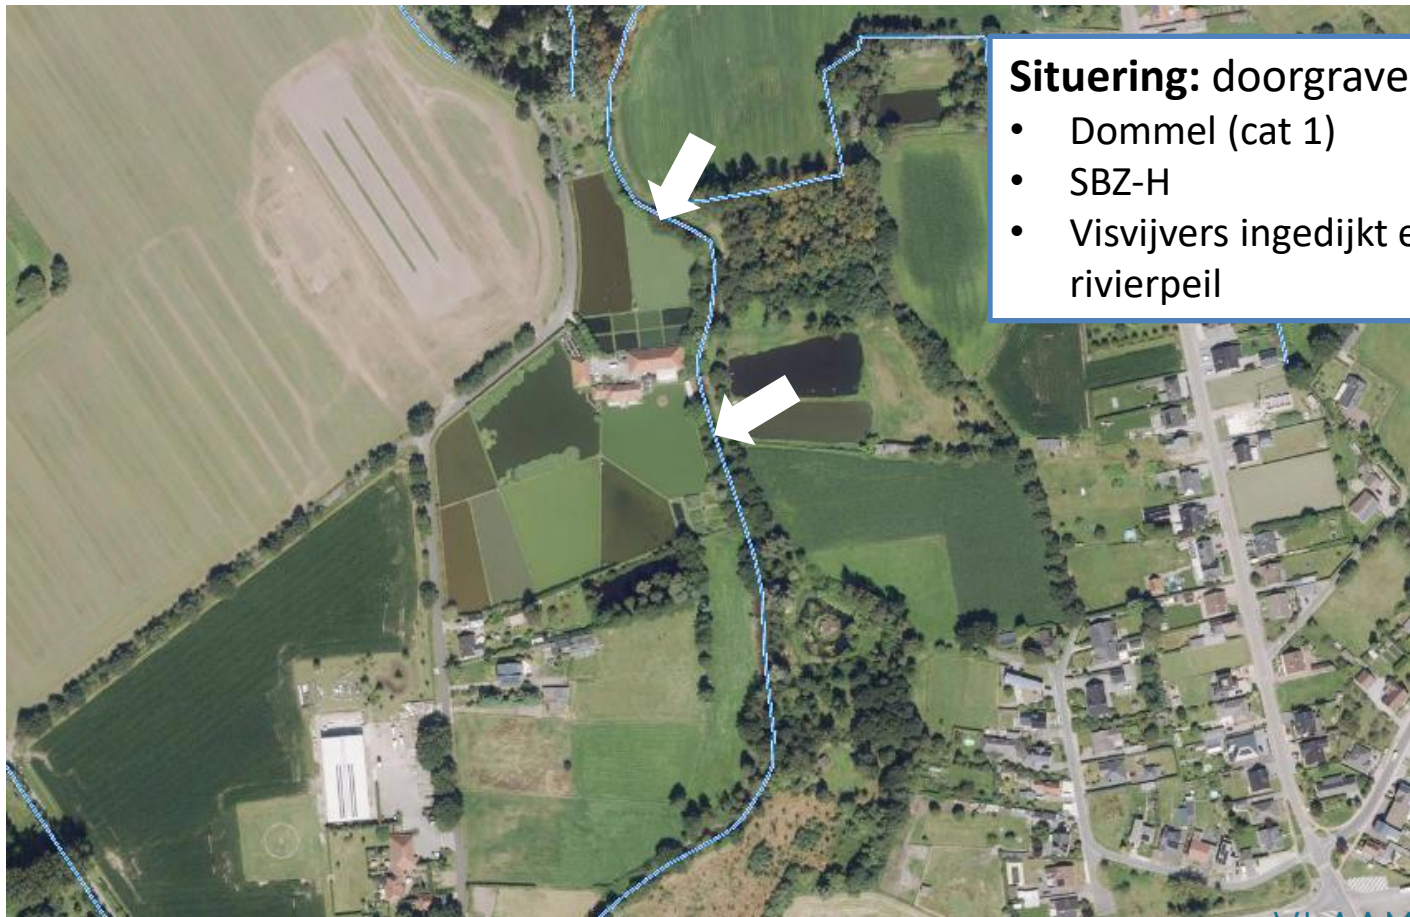
# Case 7

### **Situering:** doorgraven dijk

- Dommel (cat 1)
- SBZ-H
- Visvijvers ingedijkt en hoger dan rivierpeil

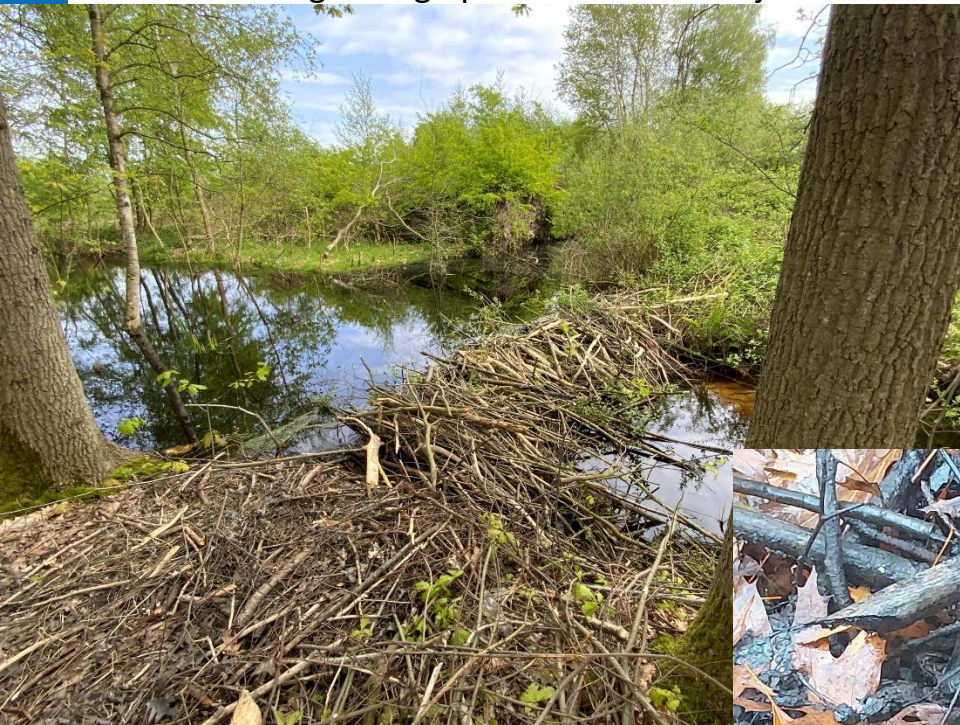
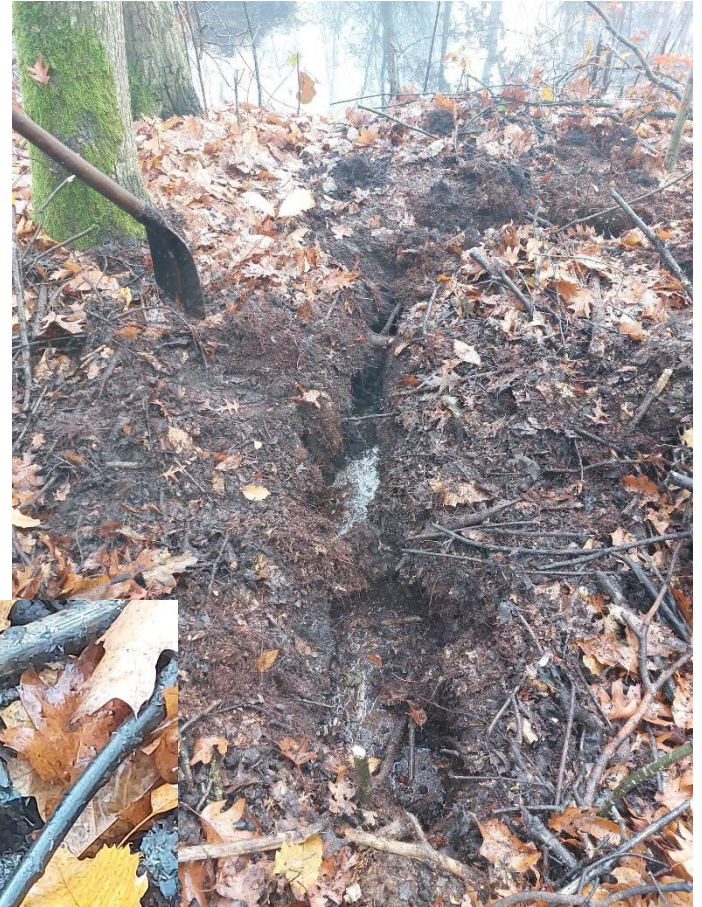
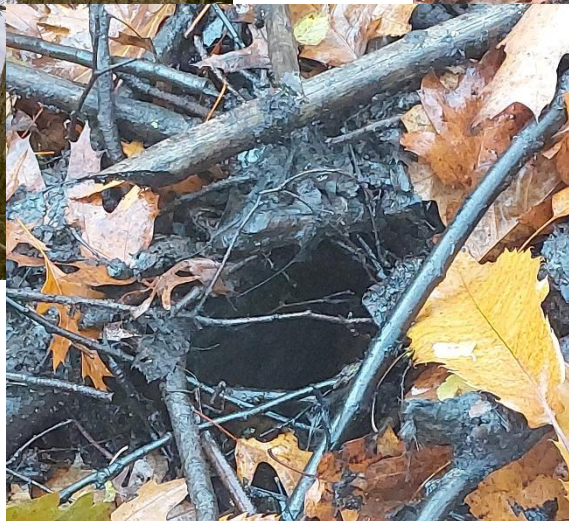
# Case 8

Zwarte Neet: beek als 'teengracht' langs kanaal Dessel-Schoten

- Damenbouw om waterpeil te verhogen
- Holen vanuit oever Zwarte Neet richting kanaaldijk
- Veel begroeiing op zowel oever als dijk

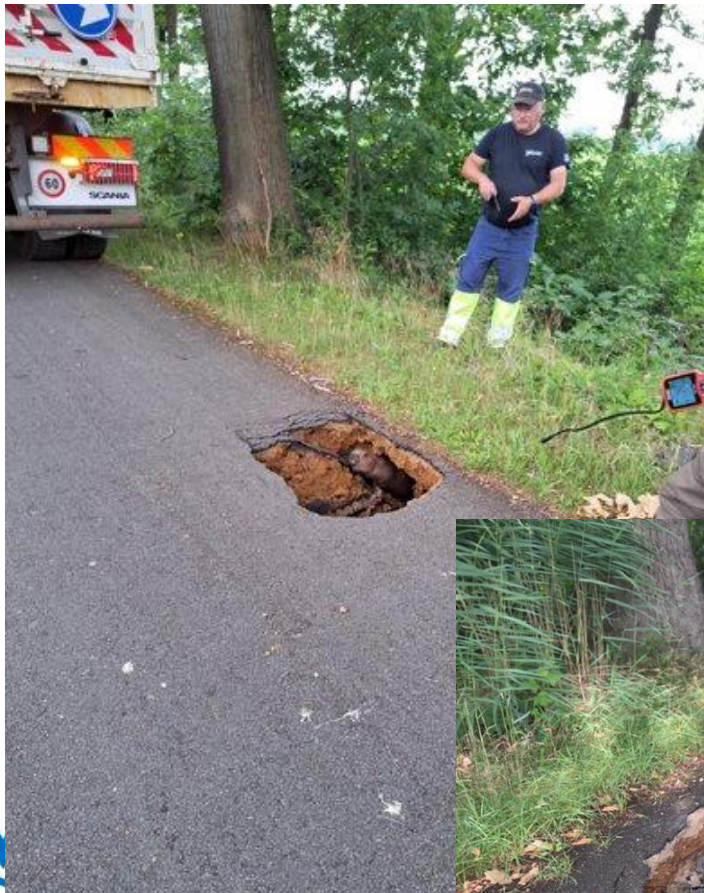
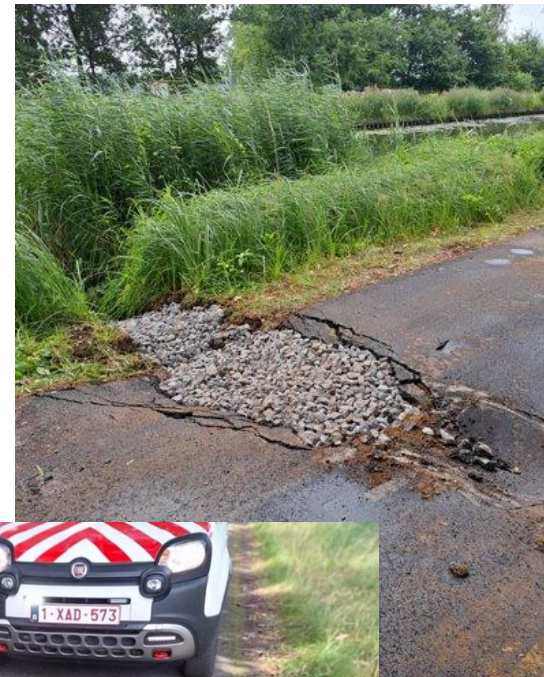
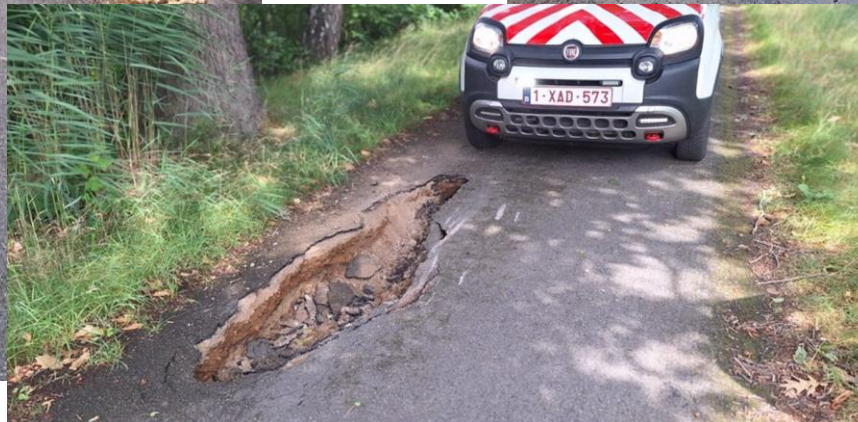
# Case 9

## Gat in jaagpad aan Kanaal van Beverlo
