KENNISDAG BEVERGRAVERIJ – TAFELSESSIE

# Documenteren bevergraverij

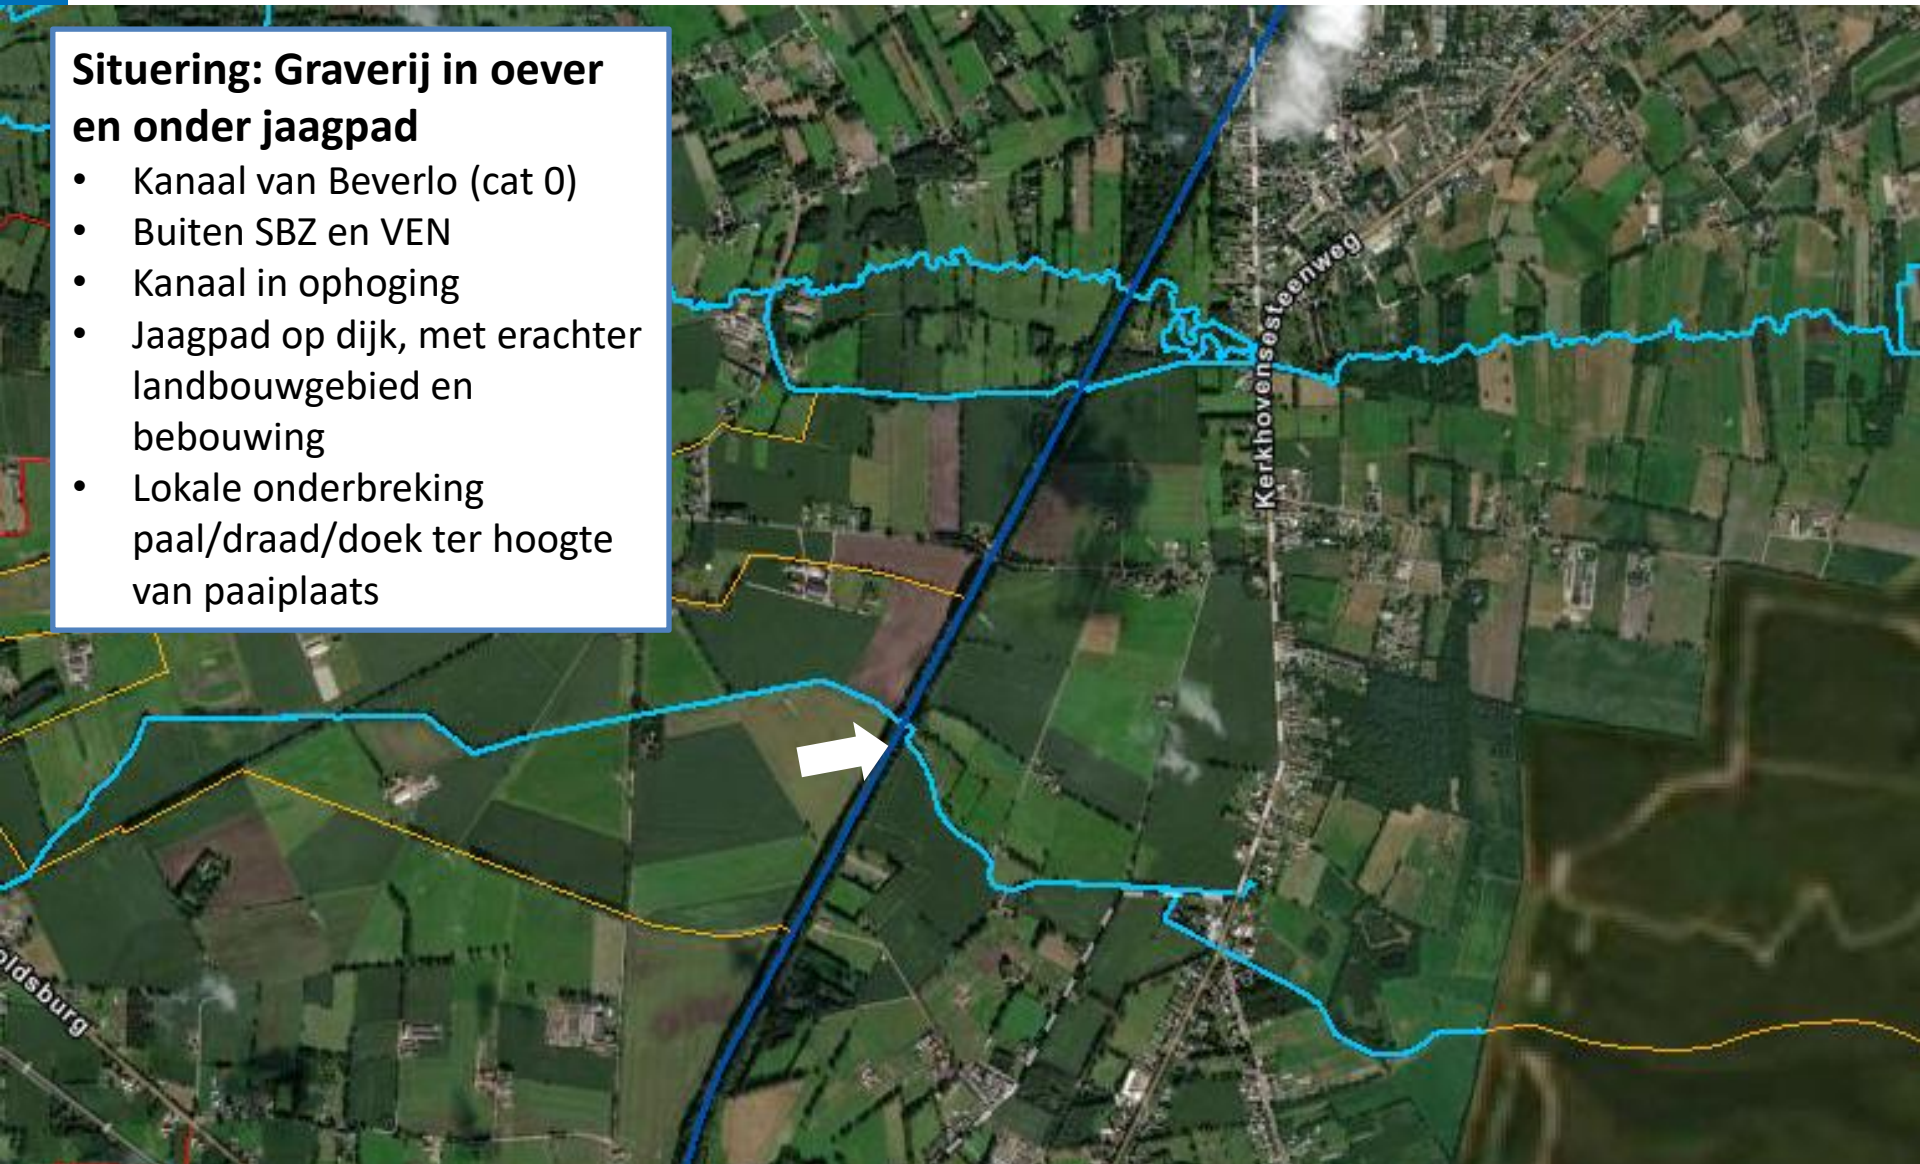
# Case 9

## Situering: Graverij in oever en onder jaagpad

- Kanaal van Beverlo (cat 0)
- Buiten SBZ en VEN
- Kanaal in ophoging
- Jaagpad op dijk, met erachter landbouwgebied en bebouwing
- Lokale onderbreking paal/draad/doek ter hoogte van paaiplaats
