# **rapport**

Inventarisatie wateroverlast november 2010

Benedenscheldebekken

31 januari 2010

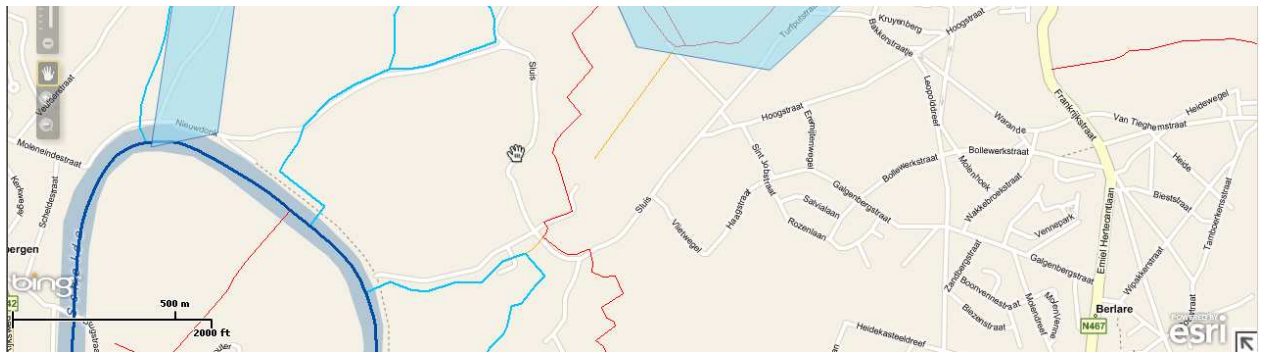
-Zeer hoge waterstand in het Broek t.h.v. Boshuis, Schuitje: waterstand tot 70 cm boven normaal peil. Door de hoge waterstand van het Donkmeer (tot 30cm boven maximaal peil) kon het water van het

Het plaatsen van een permanente hulppomp kan in moeilijke periodes - bij te hoge waterstanden - een noodzakelijke overbrugging vormen. De hulppomp zal de wateroverlast van het Broek afvoeren via de Vaart (S 102/3e & 2e cat) naar de Schelde, richting Zele, ofwel gravitair via de bijpas ofwel via de waterloop S 084a/3e cat naar het gemaal Zele-Dijk. Deze hulppomp zou een zware ontlasting zijn voor het gemaal Leeggoed in Uitbergen en de hele omgeving Broek / Donkmeer.

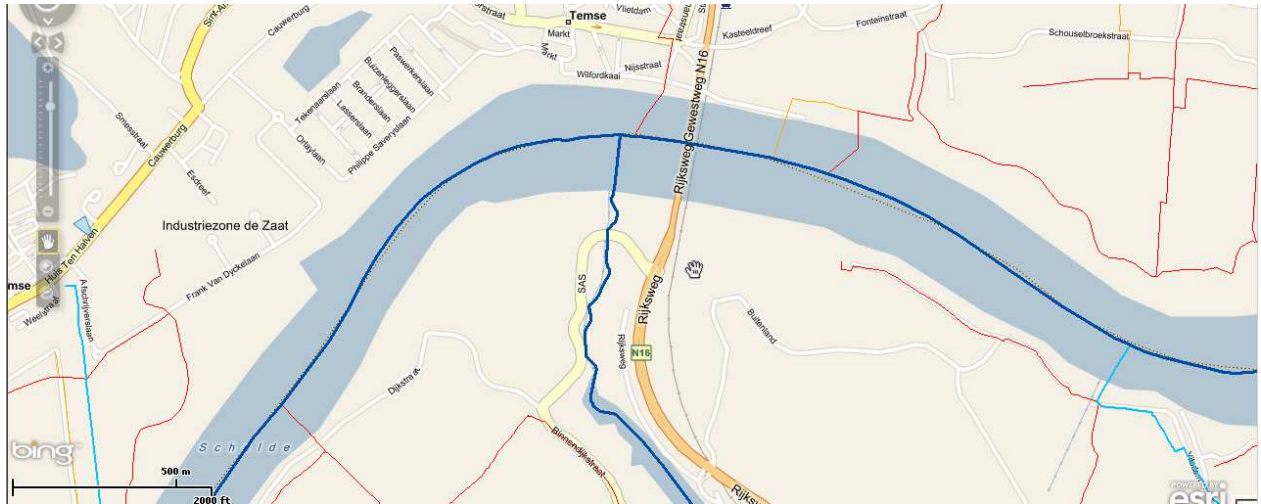
-omgeving pompstation in Schelde

Water tot aan de dorpel van het huis. Theresiasluis: het water bleef staan voor de sluis omdat het niet verder kon (vaste sluis).

Bij hoge waterstand in de Schelde kan de sluis maar ongeveer 20 minuten open staan.

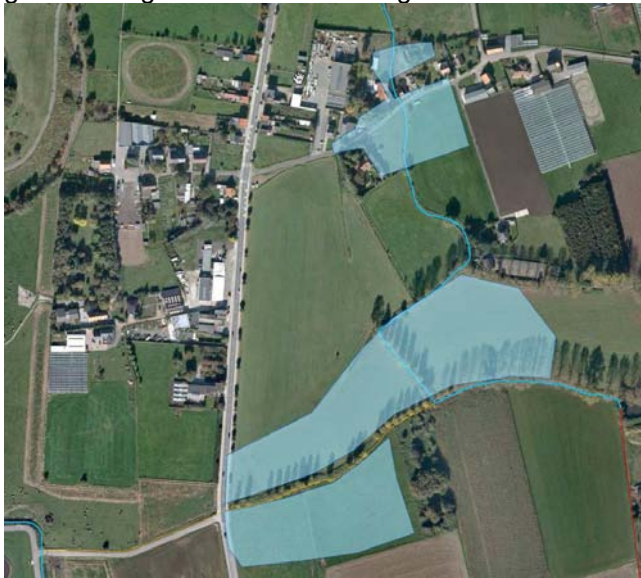
| Nr. | | Datum | Wie |
|---|---|---|---|
| 1) | <p>Grensscheidingsbeek. Opwaartse deel van GSB (3<sup>e</sup> cat, gemeente Boechout) liep origineel langs de gemeentegrens naar de Koude beek (zie oude atlassen). Deze bedding bestaat nog, maar de beek zelf is doorgetrokken naar het noorden waar ze aansluiting maakt met een origineel niet-geklasseerde waterloop en zo verder. Dit heeft als gevolg dat Breedveld problemen ondervindt, aangezien de duiker onder deze straat niet aangepast werd aan de sterk vergrote toevoeropervlakte die op de beek aansluit. De gronden van Kempens Landschap zijn volledig onder water gekomen. Bovendien zit er nog een overstort op de GSB waar deze de collector naar de RWZI kruist, hetgeen in bepaalde gevallen nog een extra debiet langs Breedveld stuurt.</p> | | |

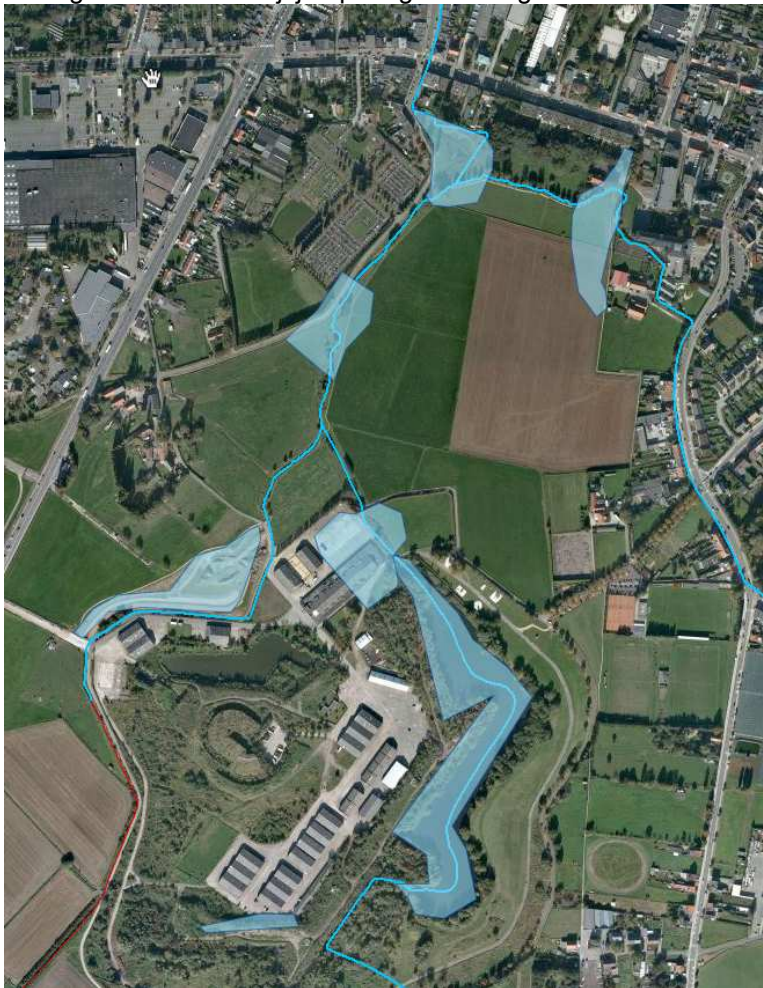
| 4) | <p>1<sup>e</sup> verdwijngat en retentiezone Koude Beek. Aan de Frans Theyslei heeft de BW gepompt naar de riolering van de Robianostraat. De gemeente toont zich zeer tevreden met de herinrichting de vallei van de Koude beek en de retentiezone. De extra berging die aldus in de waterloop en de bergingszone heeft kunnen plaatsvinden heeft een positieve invloed gehad op de uitbreiding van de overstromingen. De gemeente stelt dat het interessant is te onderzoeken in welke mate de bergingscapaciteit van de retentiezone kan vergroot worden door de aanleg van een klein dijkje op de gemeentegronden.</p> | | Provant<br>-<br>gemeente |

| 9) | Op de Fortloop werden geen problemen vastgesteld. Het retentie-bekken werd volledig gevuld. (kaart bij punt 4) | | |

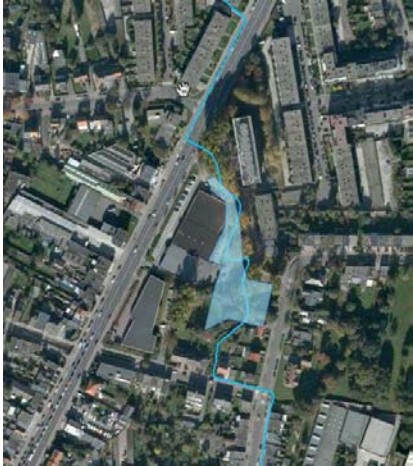
| 5) | <p>Brouwershoek. Dit is een belangrijke risicozone en probleemzone in de gemeente. Het gaat om een laag gelegen deel van de gemeente waar snel wateroverlast optreedt. De BW heeft gepompt (15000 l/min) van de Koude beek naar de riolering van de Krijgsbaan, die zelf afvoert naar de RWZI Wommelgem ("Den Tip"). Het paradoxale is dat deze riolering lager gelegen is dan de beek. De gemeente vraagt of het mogelijk is om een constructie met schuif te voorzien die in deze noodgevallen door de brandweer kan bediend worden, waarmee de</p> | | Provant<br>-<br>gemeente<br>-<br>rioolbeheerder |

| | <p>Koude beek gravitair naar de riool kan afvoeren. Daarmee worden pompkosten en –inspanningen vermeden. Dit blijft immers een risicozone omwille van de ondergrondse parkeergarage van het appartementsgebouw waar zich bovendien een hoogspanningskast bevindt. Ook de gelijkvloerse appartementen zijn daar bedreigd door het water omwille van hun lage ligging en vormen de grootste kans op schade in de gemeente.</p> <p>Men stelt zich de vraag of het mogelijk is om een retentiezone in te richten op het pleintje en/of parkje aan de Brouwershoek en/of de Bursebeekstraat. Het volume zal beperkt zijn, maar alle beetjes helpen.</p> | | |

| 10) | De plek met de meest te verwachten schade is de Brouwershoek. Deze locatie is zeer laag gelegen waar het appartementsgebouw staat. Het gebouw beschikt over een ondergrondse parkeergarage waar deze keer op tijd de wagens uit geëvacueerd zijn kunnen worden. Er staat echter nog steeds een HS-kast in de kelder, ondanks het feit dat deze in sept 1998 onder water stond. | | |

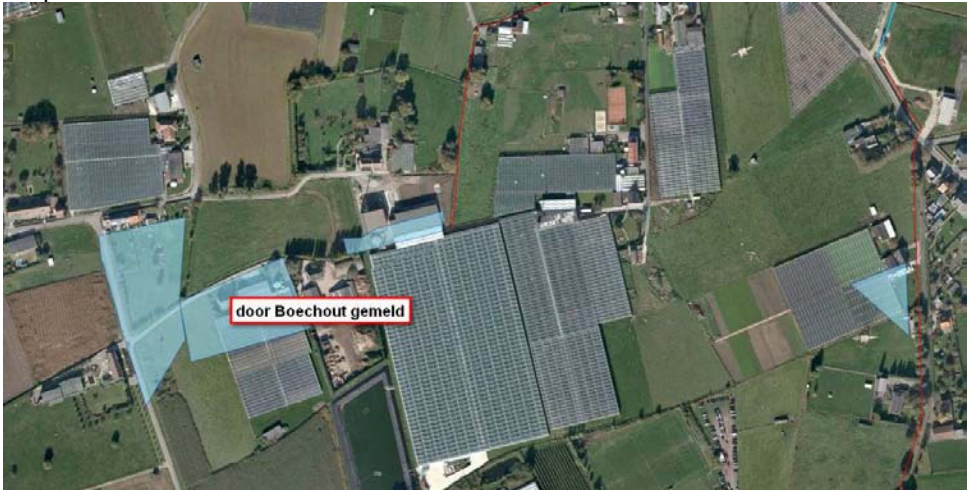
| 6) | <p>Diepenbeek. Aan het opwaartse beginpunt van de Diepenbeek staat een groot serrecomplex. De dakafwatering gebeurt naar de Diepenbeek. Ze hebben een buffer, maar deze is eigenlijk te klein voor deze dakoppervlakte. De gemeente vraagt of het een optie is om af te water naar de Rollebeek (gemeente Boechout – Wommelgem). Op vraag van een serre-eigenaar aan de Koeveldstraat (Boechout) werd er door de CB gepompt vanuit de Rollebeek naar de riool van de Corluylei, terwijl er eigenlijk nog capaciteit was in de Rollebeek. Dit gebeurde met toestemming van de BW van Borsbeek omdat er toen nog geen problemen waren in de gemeente. Deze riool heeft echter een overstort naar de Diepenbeek, zodat er op een bepaald ogenblik waarschijnlijk nog een extra toevoer naar de Diepenbeek ontstaan is.</p> | | |

| 12) | Het serrecomplex op de hoek van de Boechoutsesteenweg en de Corluylei wordt op korte termijn afgebroken. De eigenaar had aan de gemeente voorgesteld om het terrein aan te kopen. De aanleg van een retentiezone op deze plaats kan een positieve invloed hebben op de wateroverlast in Borsbeek. Het bekken kan het water van de Grensscheidingsbeek en van de Diepenbeek opvangen. De ligging is daarvoor perfect, te weten opwaarts van de grote probleemzones. Bovendien zou dit toelaten de duiker van Breedveld te vergroten aangezien de verhoogde doorvoer dan in het bekken gestockeerd kan worden en dus niet naar afwaarts toe voor problemen kan zorgen. | | |

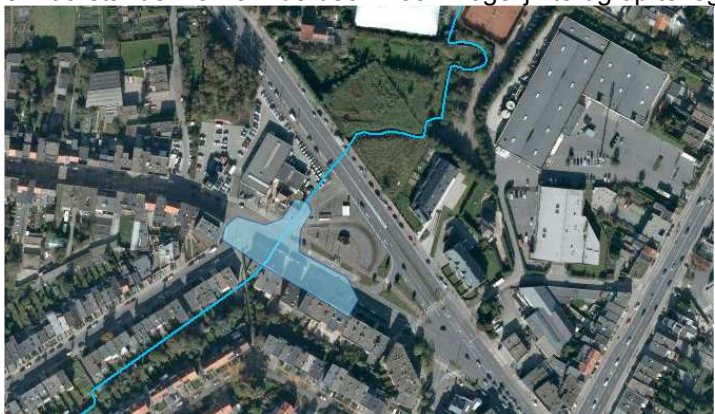
| 8) | <p>Kruispunt Manebruggestraat – Herentalsebaan. Dit is een kritieke plaats waar sinds 2006 al een tiental keer is moeten gepompt worden. Ook nu stond het kruispunt blank en werd er naar de riolering in de Van Strydoncklaan gepompt, waardoor auto- en tramverkeer dienden afgesloten te worden. De oorzaak is niet geheel duidelijk. De gemeente betreurt het dat met de heraanleg van de terminus van de tram er niet eveneens gekeken werd naar de overwelling. De provincie is er voorstander van om de beek waar mogelijk terug op te leggen.</p> | | Provant |

| 11) | De grootste kans op wateroverlast bevindt zich aan het kruispunt Manebruggestraat – Herentalsebaan. Dit zal eerst onder water lopen, maar de schade blijft daar meestal beperkt. | | |

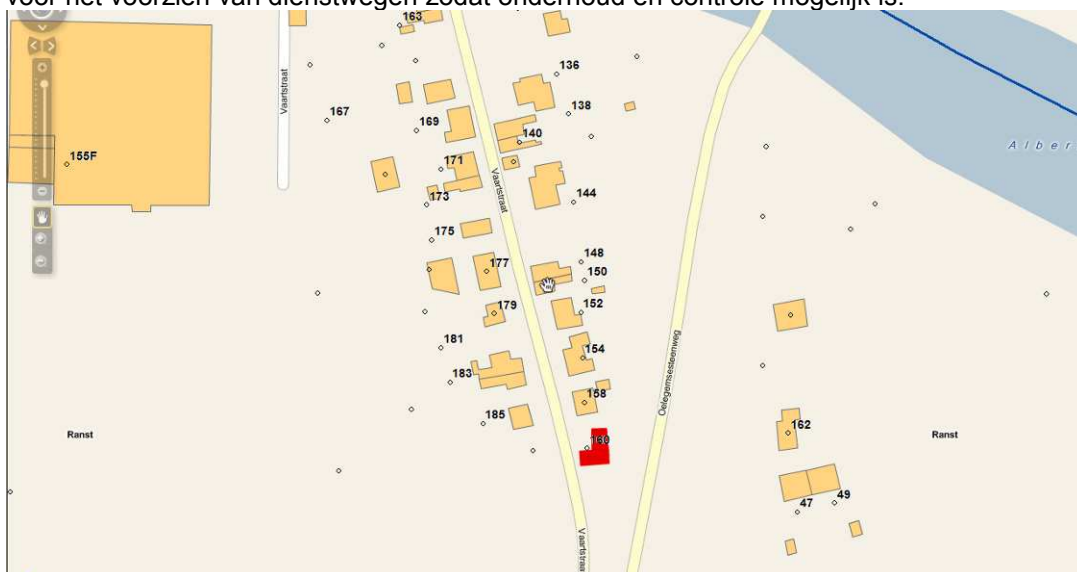
2) In de Vaartstraat 160 is een huis onder water gelopen, met 20 à 25 cm, door het overtoppen van de grachten langs de Oelegemsteenweg. Bij de (her)aanleg van nieuwe grachten vraagt de gemeente voor het voorzien van dienstwegen zodat onderhoud en controle mogelijk is.

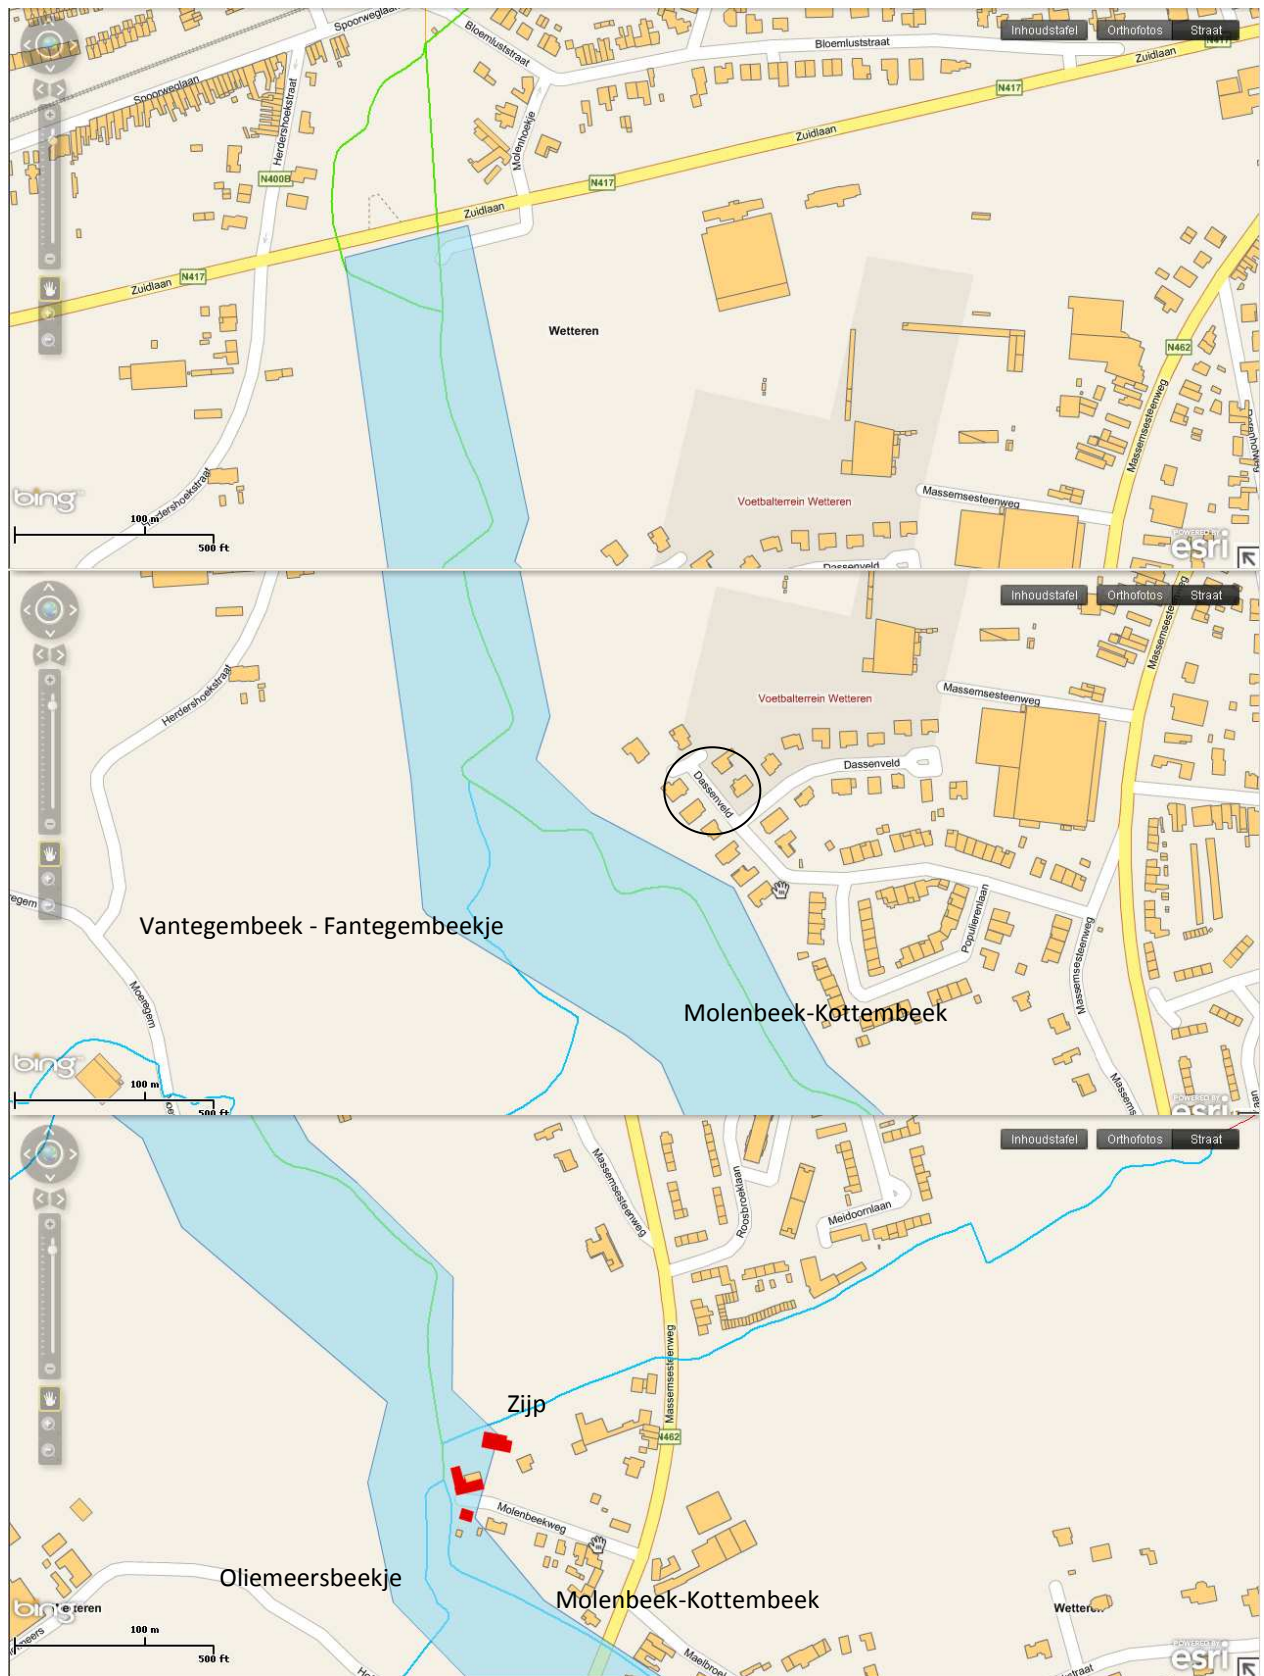
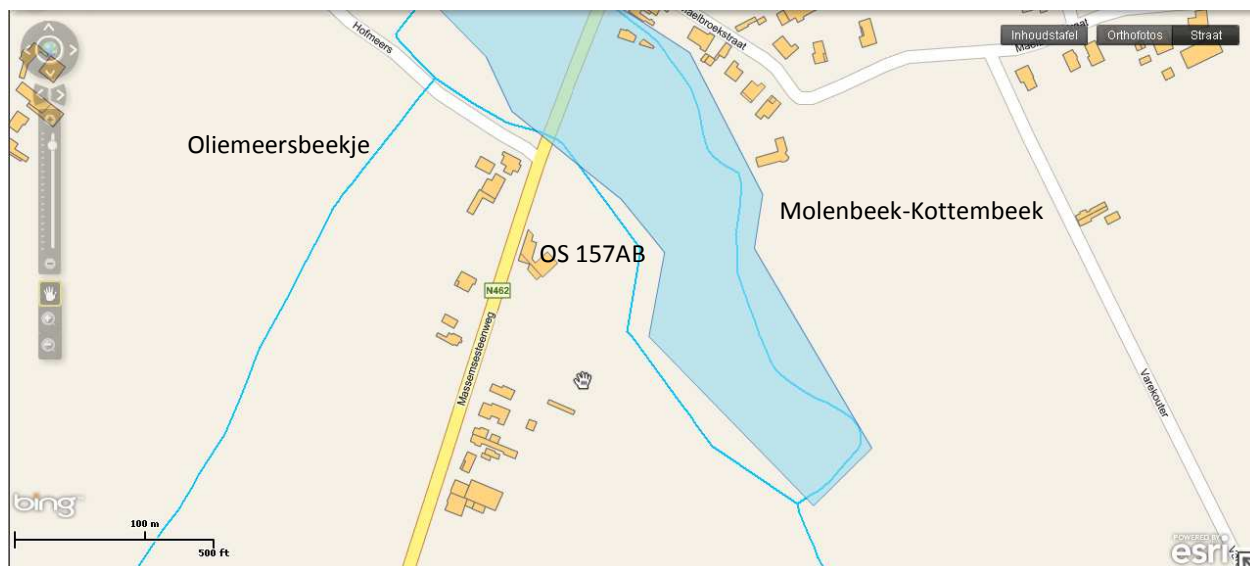
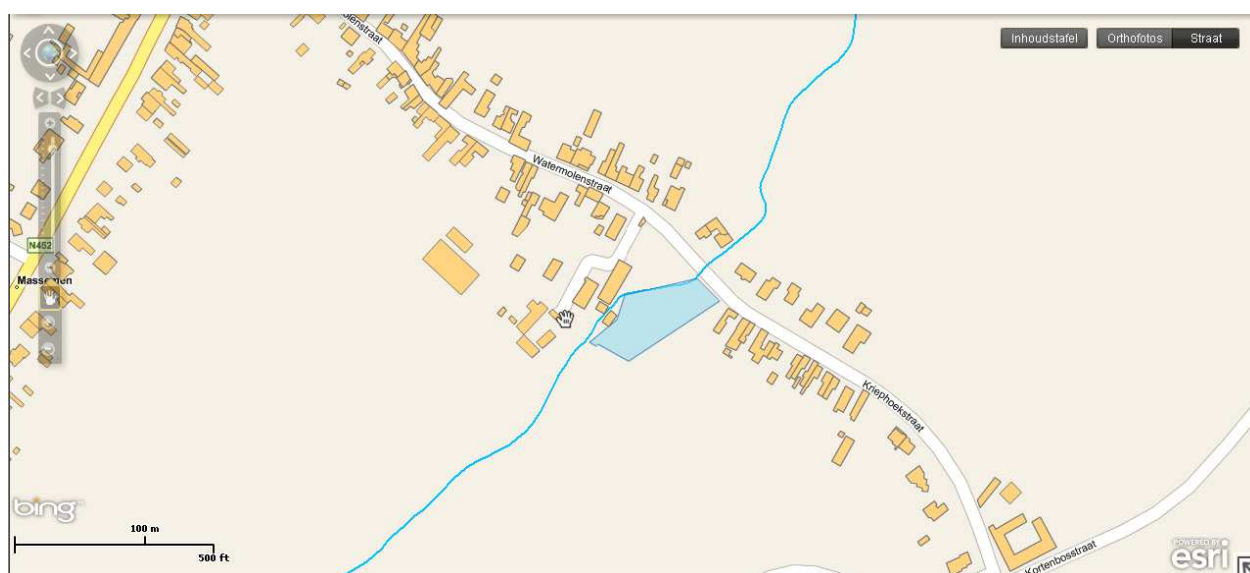
Oude Heerbaan-Keiberg (Westrem) gewestweg onder water. 2 woningen stonden onder water.

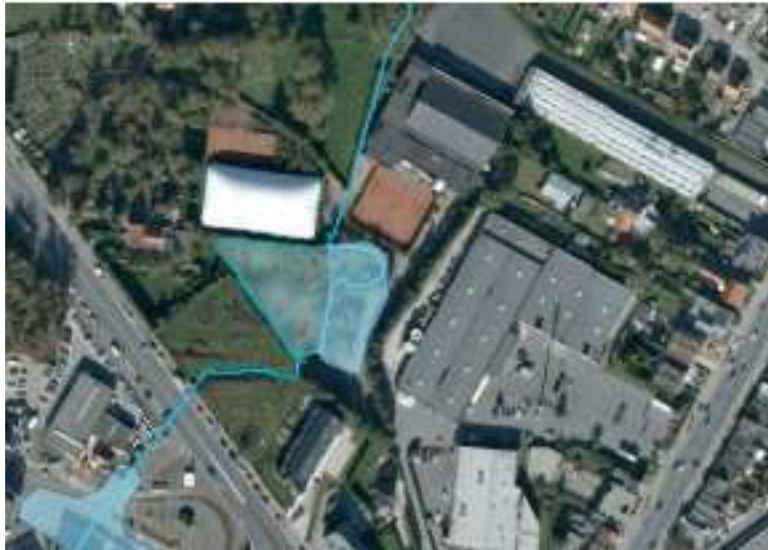
1) Bij de overwelving aan de tennisvelden overstroomde de parking door opstuwing van de beek.

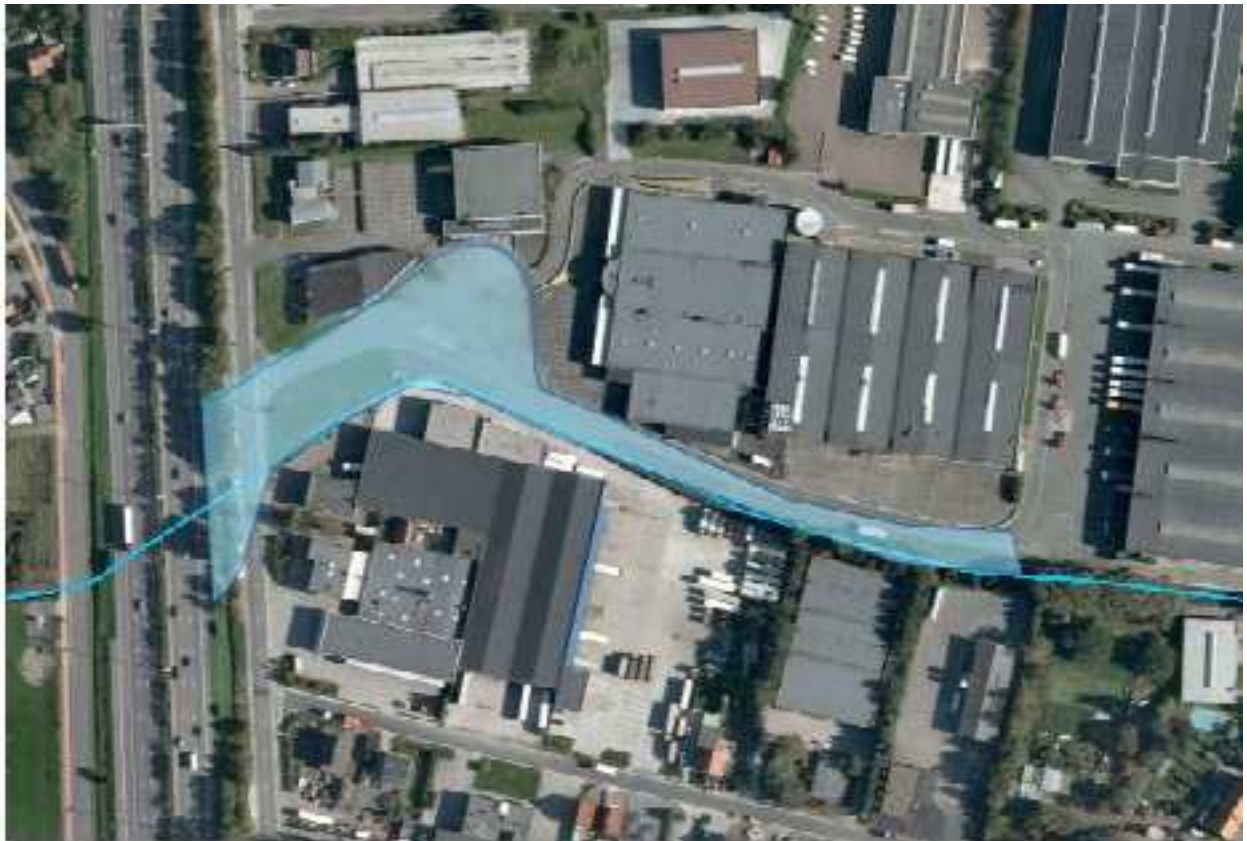
3) Aan de Nijverheidsstraat was de grootste wateroverlast, in het industrieterrein. De Rollebeek ligt hier deels overwelfd en de juiste ligging is niet gekend, bovendien is de toestand van de overwelfing niet duidelijk wegens in stukjes en beetjes aangelegd. Er wordt gevraagd om een camera onderzoek uit te voeren om de doorstroming na te gaan. Het begin van de overwelfing is vrij smal en de rooster was deels verstopt met plantenmateriaal en afval. Ook de duiker onder de E313-E34 blijft een knelpunt, deze is ook kleiner dan de duiker van de Diepebeek.

De wegenis en enkele laadkades liepen onder water. De gemeente beschikt over enkele foto's van de overlast.

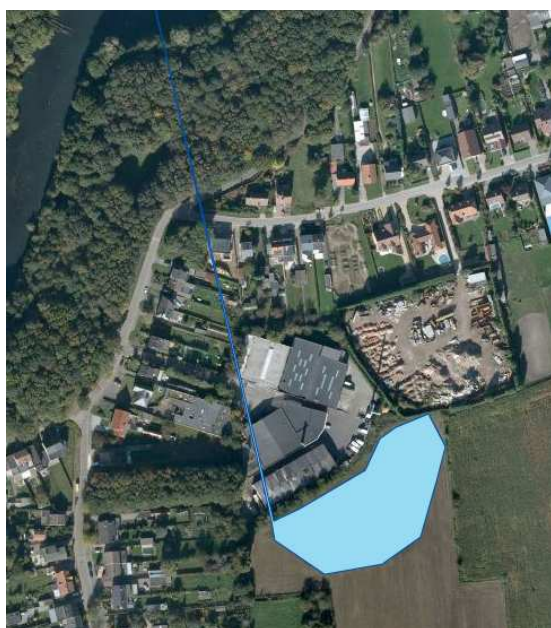
5) In het Kwade Gat (achter Hofstraat, Fortbaan en Van Asschestraat) stond een weiland (zie ook NOG-kaarten) onder water. Mogelijk is de hoge grondwaterstand deels het gevolg van een toename van de kwel (grote waterdruk) uit de fortgracht, die nu ongeveer 50 cm hoger staat ten opzichte van enkele jaren geleden.

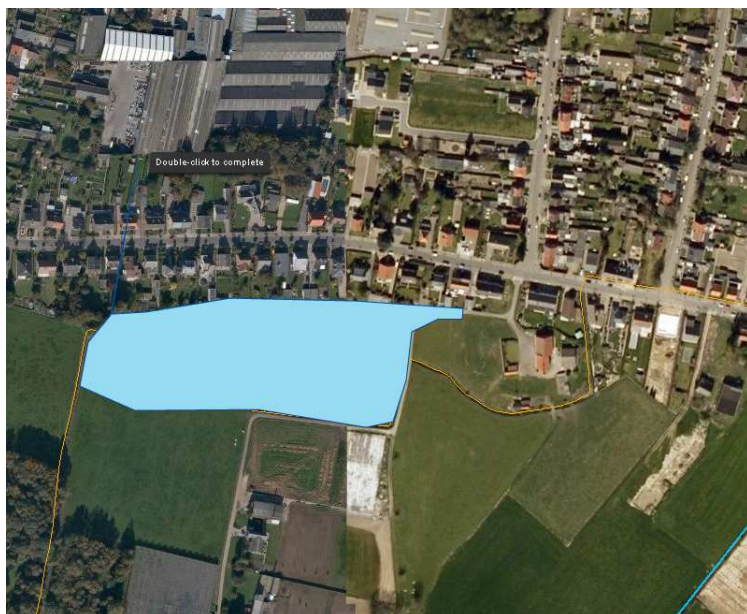
6) Door een deels verstopte duiker overstroomde de Pietingloop in een aantal weilanden en over de Populierenlaan.

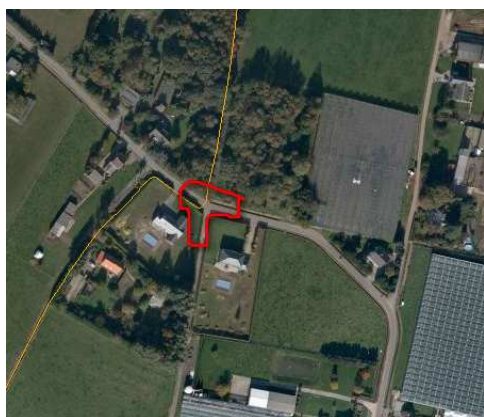
7) Overgelopen baangrachten en Pietingloop, waardoor de Pietingbaan deels (tussen Leliebaan en Populierenlaan) onder water kwam.
