Kartering wateroverlast IJzerbekken – mei-juni 2016

Kartering wateroverlast 30-31 mei 2016

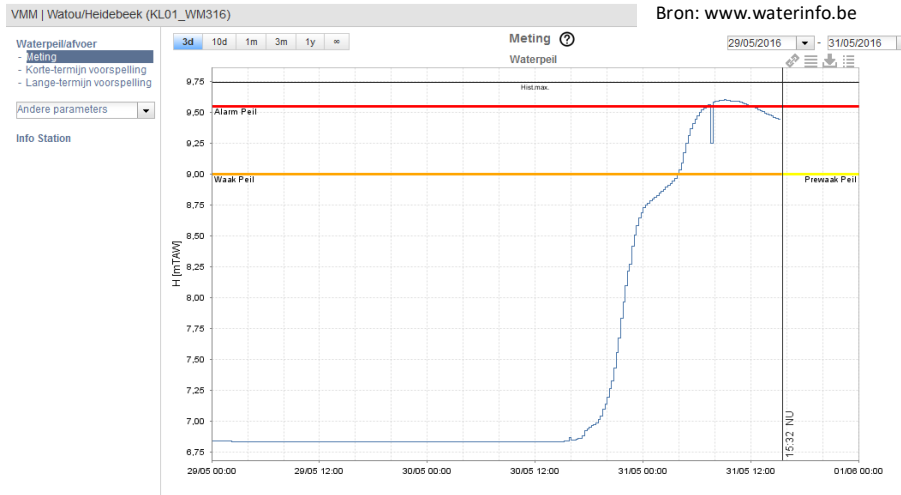
Figuur 3: Hydrogram van de waterpeilmeter KL01_WM316 te Watou op de Heidebeek met aanduiding van het (pre)waak peil en alarmpeil en het historisch maximum (bron: portaal site www.waterinfo.be)

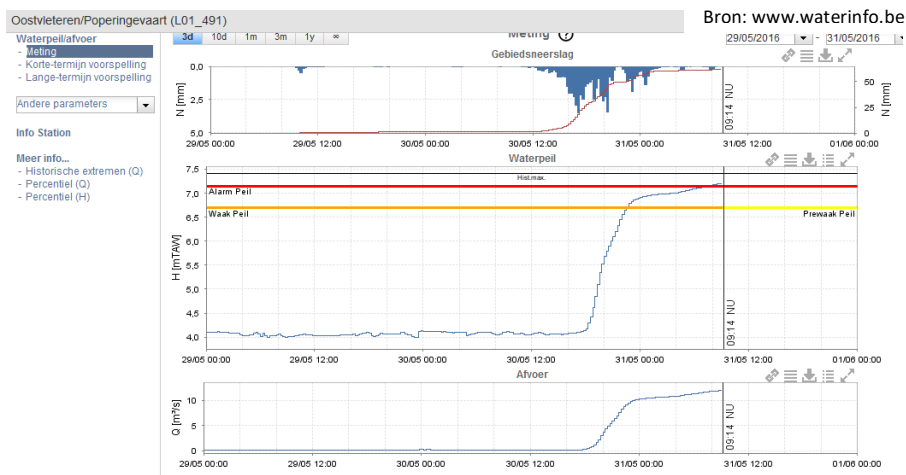
Figuur 4: Hydrogram van de waterpeilmeter L01_491 te Oost-Vleteren op de Poperingevaart met aanduiding van het (pre)waak peil en alarmpeil en het historisch maximum (bron: portaal site www.waterinfo.be)

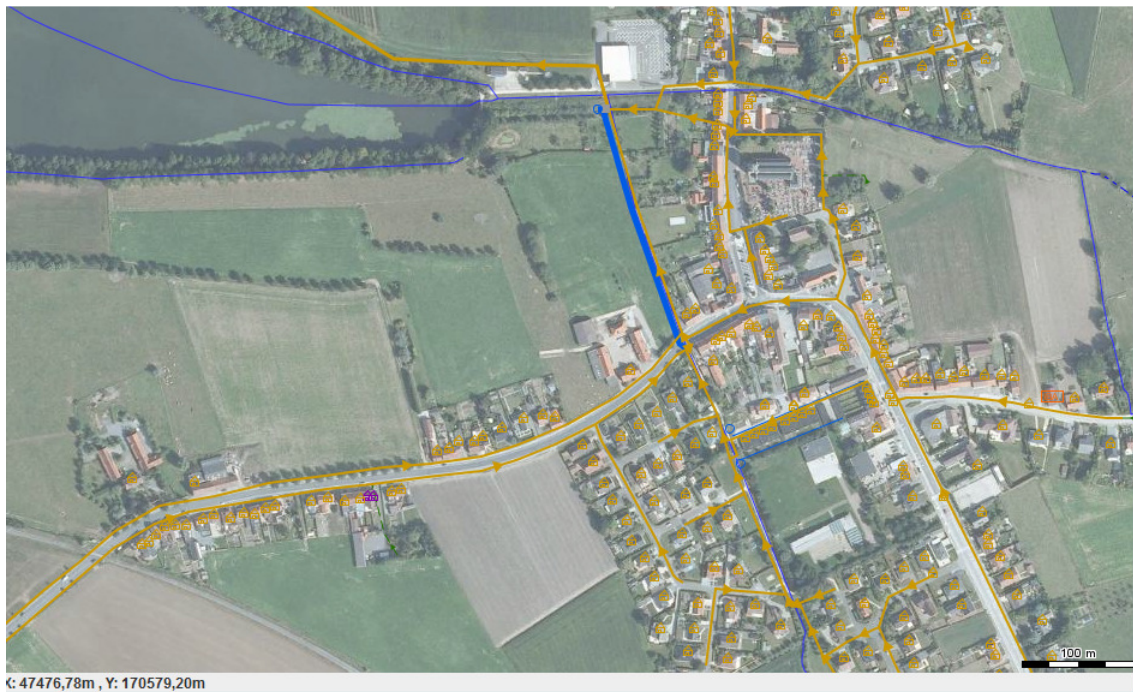
Een **eerste knelpunt** is ter hoogte van de IJzerwegbeek die ingebuisd zit onder het wandelpad achter Perseweide en onder de Blauwepoortstraat. Hierbij wordt vastgesteld dat de RWA-collector (dikke blauwe lijn op onderstaande figuur) op zeker moment de toevloed aan water niet meer kan slikken waardoor een huis in de Blauwepoortstraat wateroverlast kende. Het water zoekt zich ook een weg

Figuur 6: Situering van het traject van de RWA-collector die door Aquafin zal heraangelegd worden in open profiel.

Aquafin plant om het stuk IJzerwegbeek afwaarts de Blauwepoortstraat helemaal open te leggen. Hierdoor zal heel wat meer water kunnen geborgen worden.

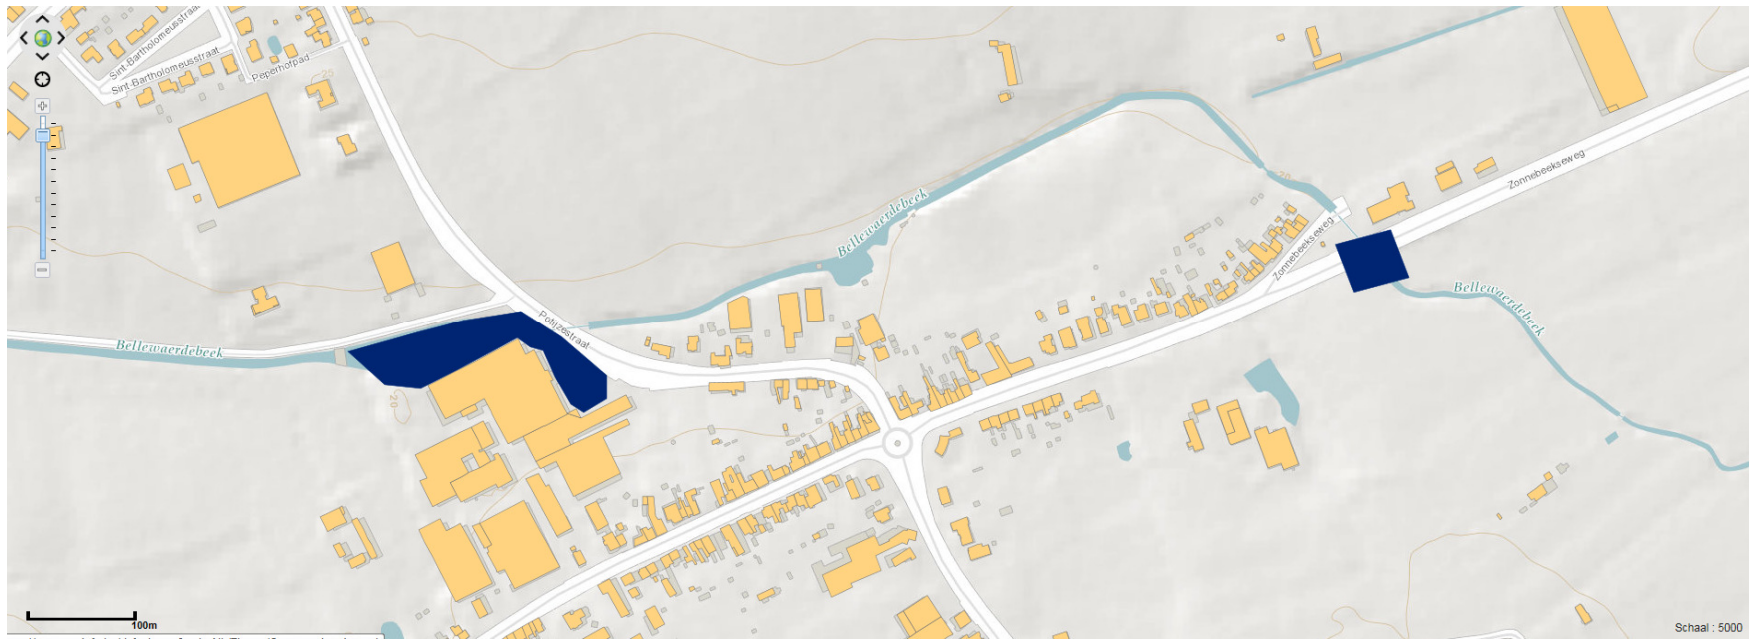
De parking van het bedrijf SKT is onder water gekomen. Een extra factor die dit mee kan veroorzaakt hebben is dat het water van de woonkern Sint-Jan sinds het afkoppelingsproject 't *Wieltje* via de Potijzestraat naar de Bellewaerdebeek wordt afgevoerd. Vroeger kwam het water van Sint-Jan meer afwaarts in de Bellewaerdebeek terecht via een collector langs de Brugseweg.

Figuur 11: Overstromingscontouren langs de Bellewaerdebeek ter hoogte van het bedrijf SKT in de Potijzestraat te Sint-Jan en ter hoogte van de doorsteek onder Zonnebeekseweg.

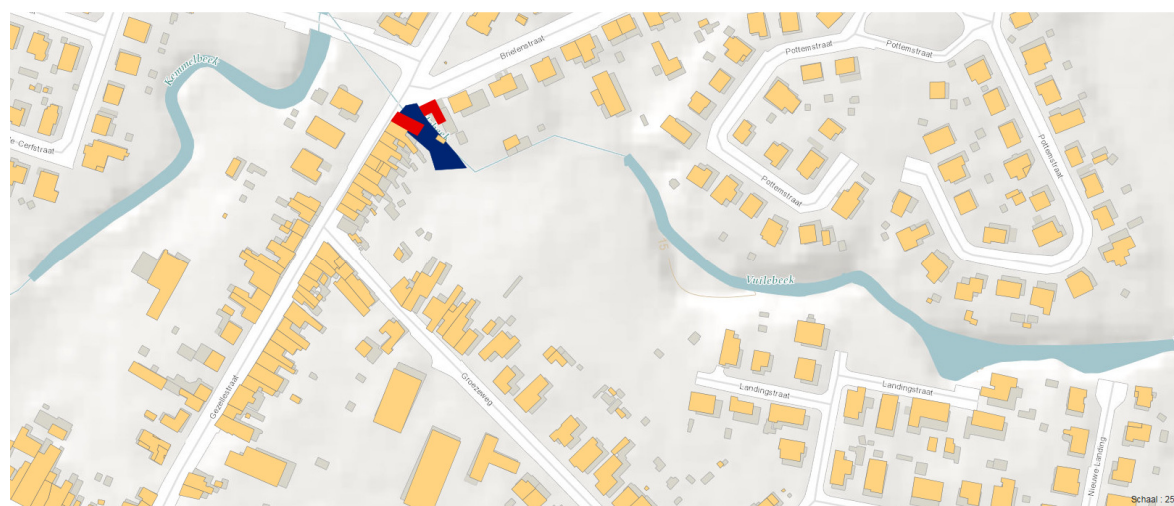
Figuur 18: Overstromingscontour ter hoogte van de Gezellestraat en Brienstraat in het centrum van Vlamertinge met aanduiding van de gebouwen die onder water gestaan hebben (rode polygonen)

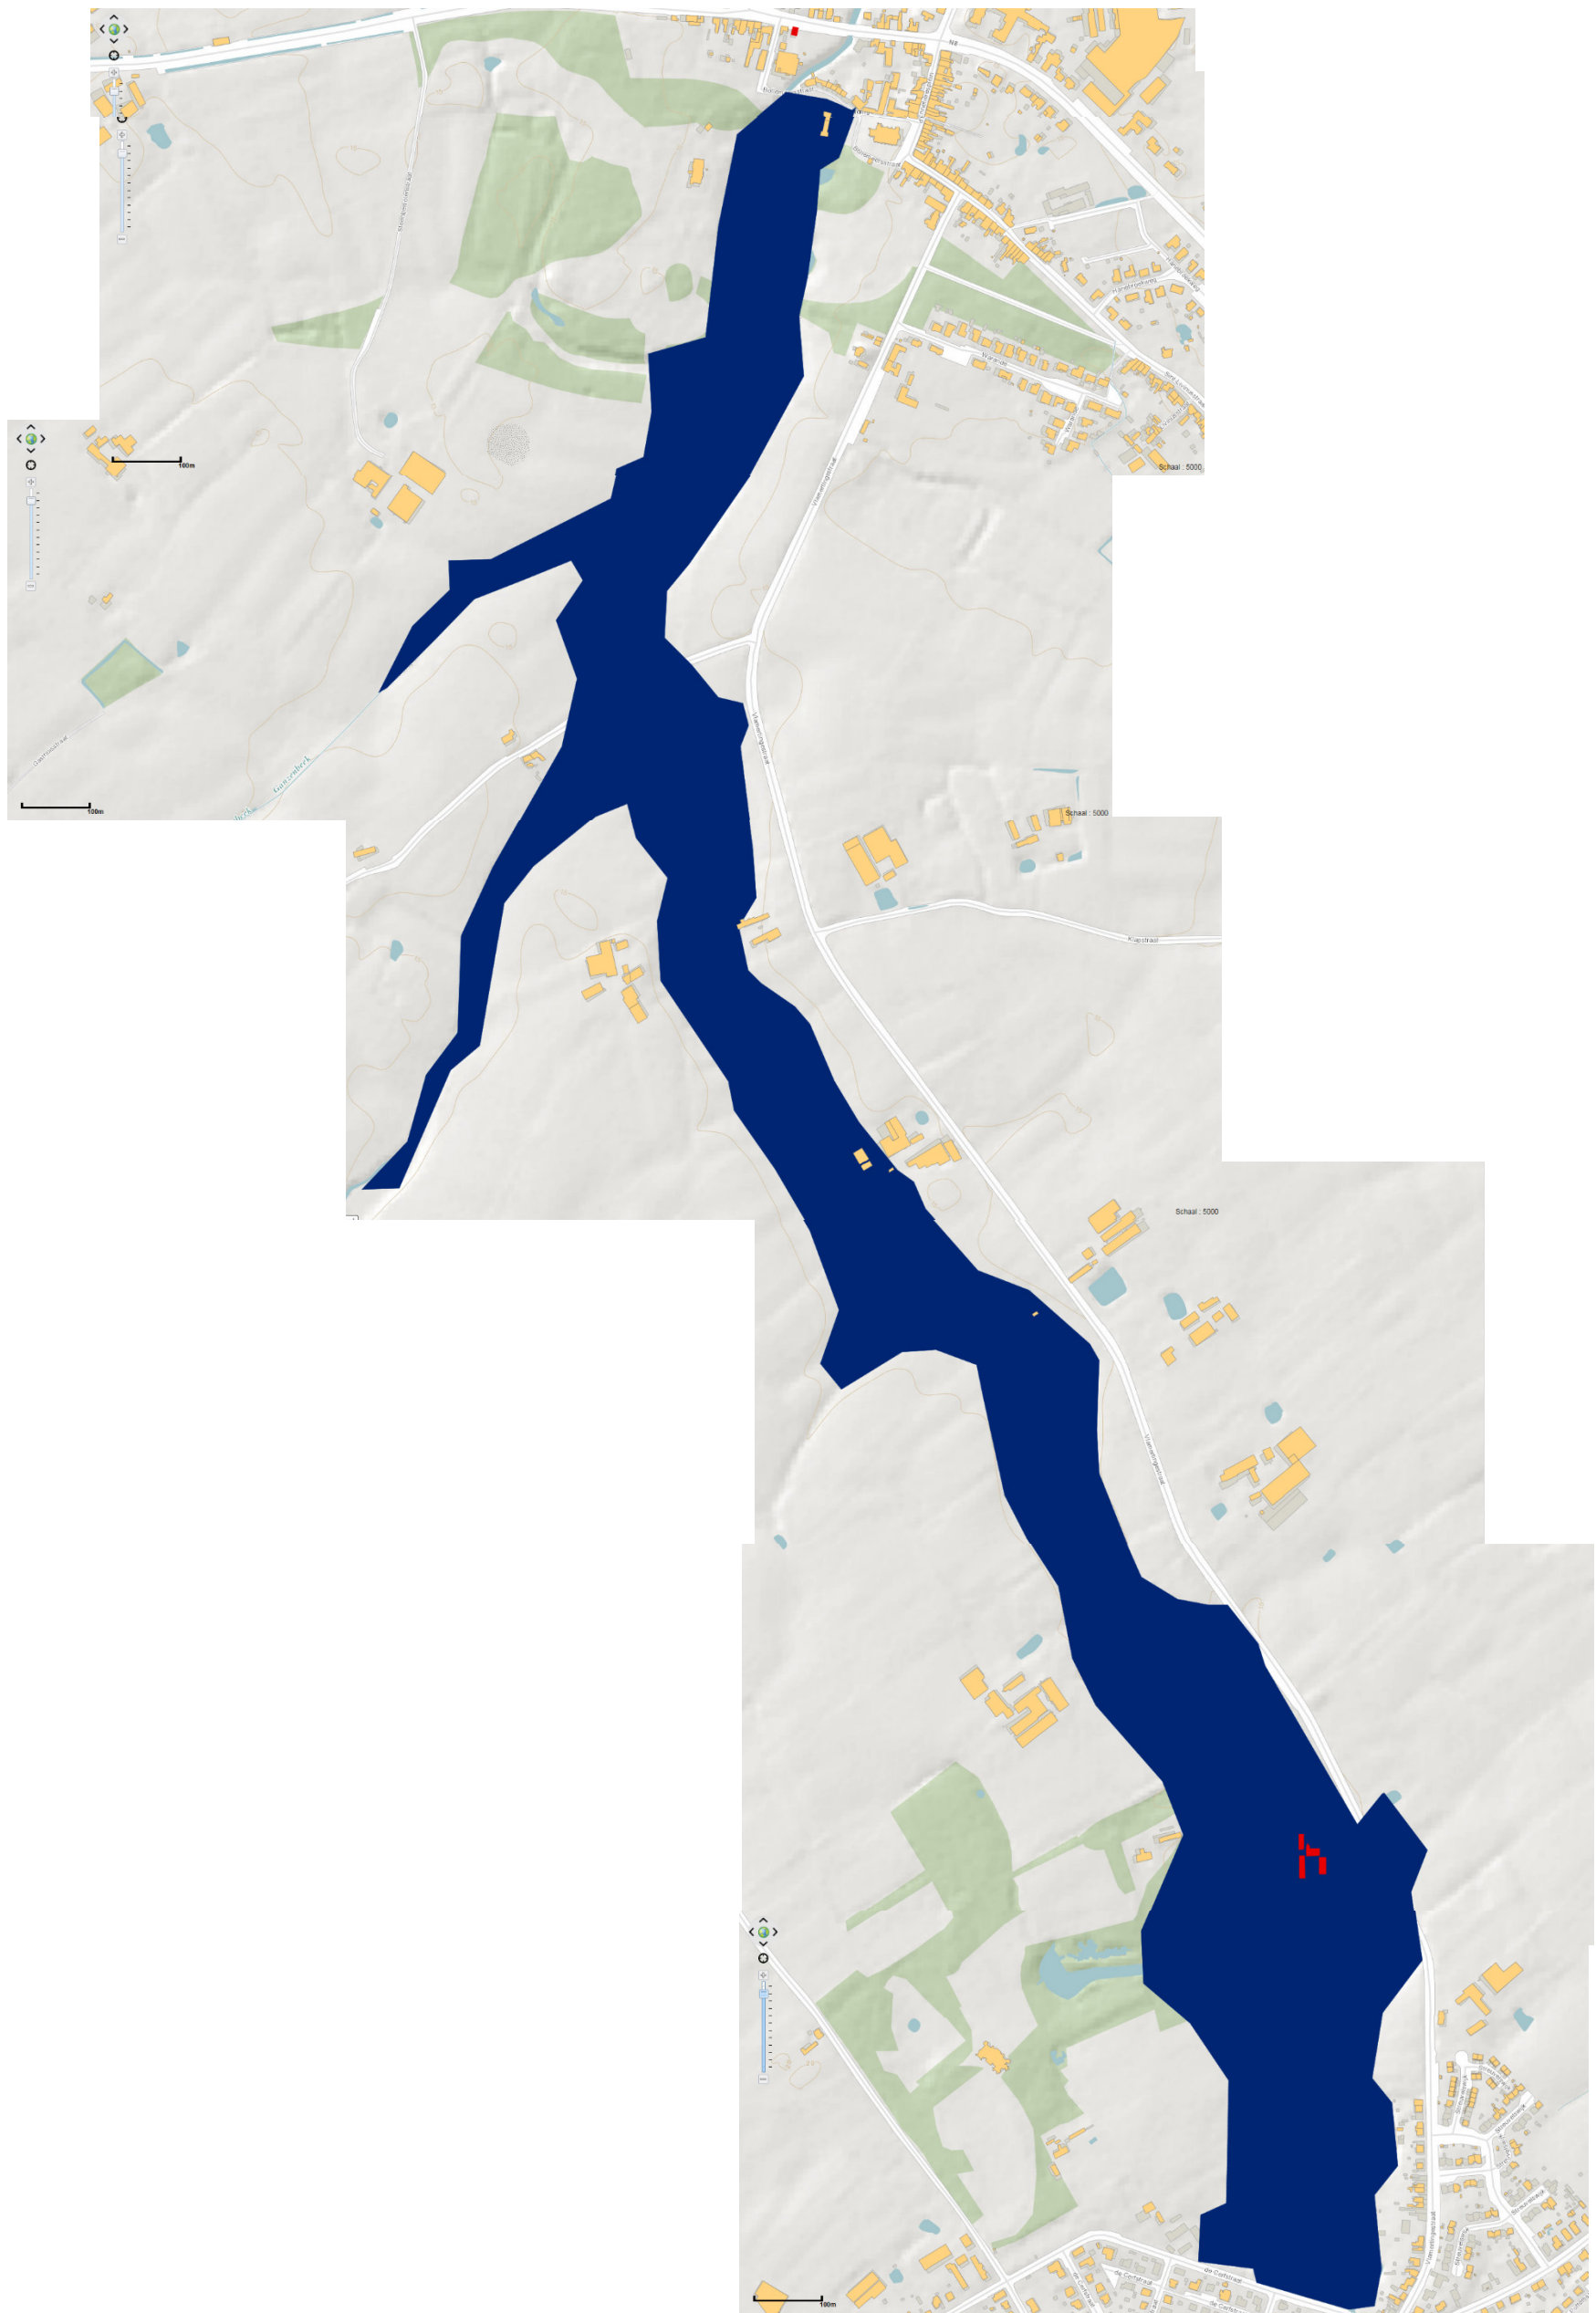
De Kimmelbeek trad ook buiten de oevers tussen het centrum van Vlamerting en Elverdinge. Een groot deel van de vallei van de Kimmelbeek overstroomde. Hierbij werd een landbouwbedrijf getroffen (Vlamertingsestraat nr. 61). Schade bij andere eigendommen is niet bekend.

Figuur 19: Overstromingscontour langs de Kommelbeek tussen Vlamertinge en Elverdinge met aanduiding van de gebouwen die onder water gestaan hebben (rode polygonen)

De stad Ieper overweegt onteigening van een boerderij in het overstromingsgebied van de Grote Kimmelbeek ten zuiden van Vlamertinge, om het overstromingsgebied ten volle te vrijwaren van bebouwing. Doorstroomopening van het bufferbekken van de Decerfstraat is te klein wanneer het volledige bufferbekken gevuld is en er nog extra water naar de vallei van de Kimmelbeek moet geloosd worden.
