**Integraal Waterbeleid**  
Leiebekken

## **Overstromingen in het Leiebekken**

**13-16 november 2010**

**Bevraging gemeenten**

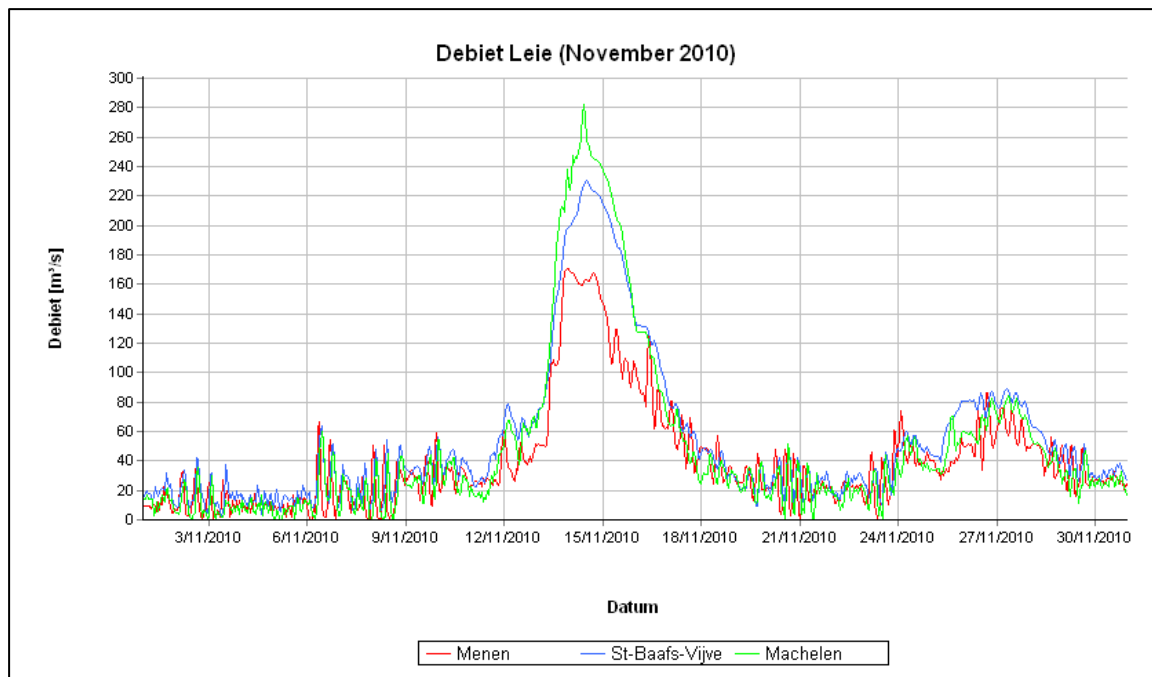
Figuur 2: gemeten debieten op de Leie voor de periode 3-30 november 2010 (Waterbouwkundig Labo)

Op de Leie waren er geen grote noemenswaardige problemen. De basisafvoer van de Leie was wel redelijk hoog (laatste afgelopen 80 dagen verhoogd) maar debieten waren niet uitzonderlijk te noemen en kwamen t.h.v. Menen overeen met een terugkeerperiode (T) van < 5 jaar en te Sint-Baafs-Vijve met T < 10 jaar.

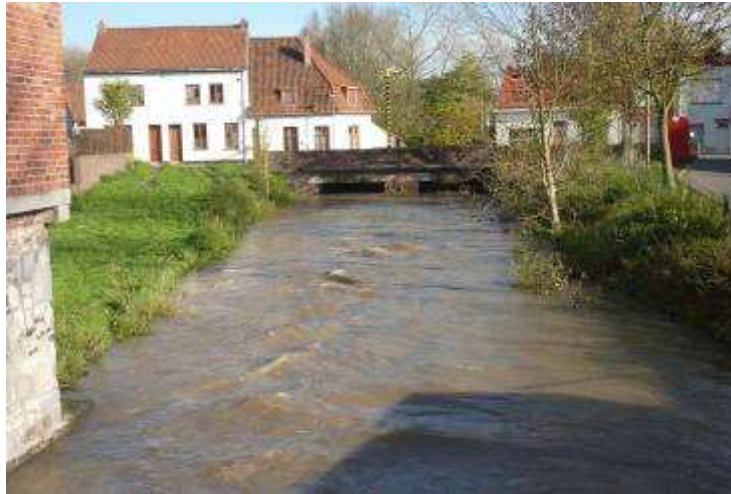
Figuur 3: de gezwollen Heulebeek afwaarts Heule centrum – Watermolenwal (ma 15/11/2010)

Dichter bij het centrum van Kortrijk overstromde de weg ter hoogte van Kapel ter Bede en was er ook overlast in de Magerstraat in Heule. De Heulebeek dreigde buiten haar overstromingsgebied te treden, maar minder erg als in het verleden. Het park van Heule overstromde.

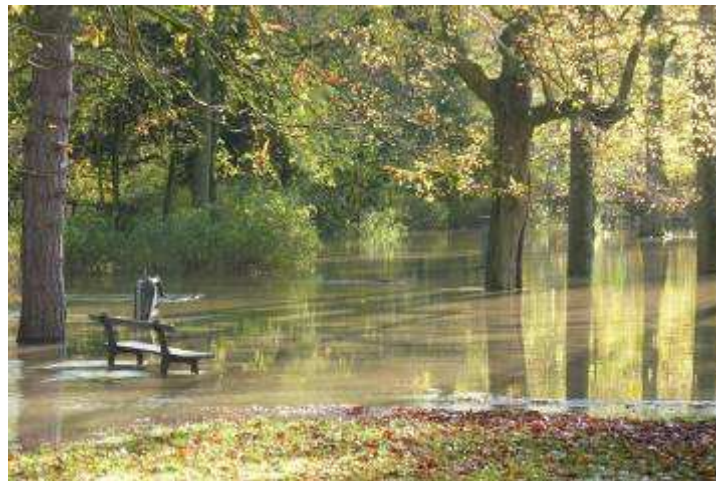
Figuur 4: overstromde park van Heule (ma 15/11/2010)

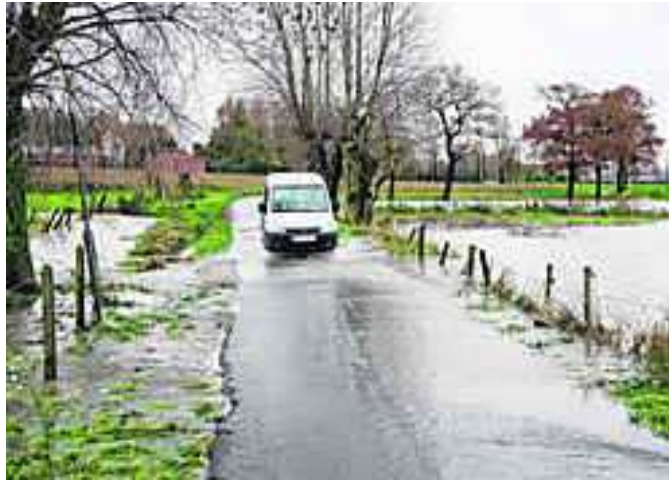
Figuur 5: wateroverlast t.h.v. de Slypsstraat te Ledegem

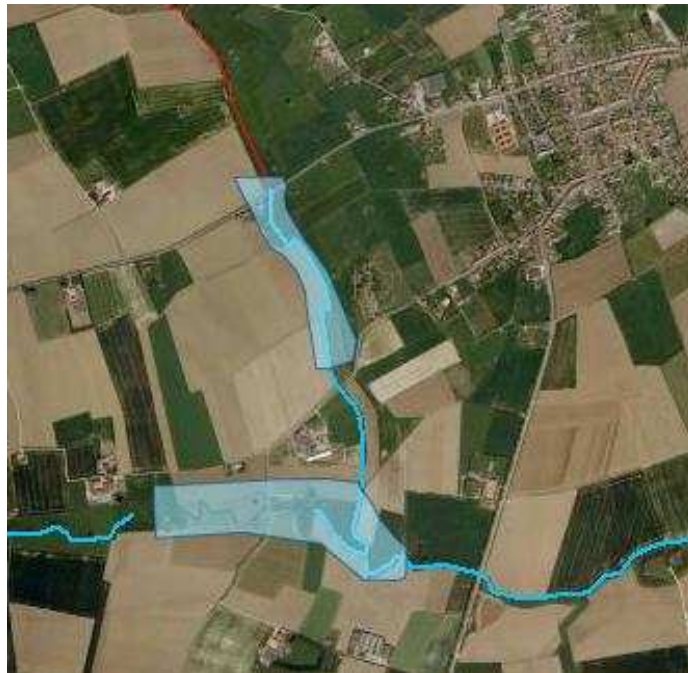
1. Douvebeekvallei, opwaarts en thv de samenvloeiing met de Steenbeek: bij te scherpe bochten stroomt het water van de Douvebeek rechtdoor (gedeelte gelegen in Wallonië) in de weiden en akkers.
2. Overtopping van de Steenbeek t.h.v. Nieuwkerkestraat 13

De woning (Nieuwkerkestraat 13, mevr. Christine Vandoolaeghe) heeft regelmatig te maken met overstrooming van de Steenbeek. Wanneer de beek in de weide voor het huis (kant Wijtschaete) overstroomd, loopt de kelder telkenmale onder water. De bewoners hebben een pomp geïnstalleerd om het water naar de afvoerleidingen te pompen.

Figuur 6: overtopping van de Douvebeek en Steenbeek te Mesen (nov. 2010)

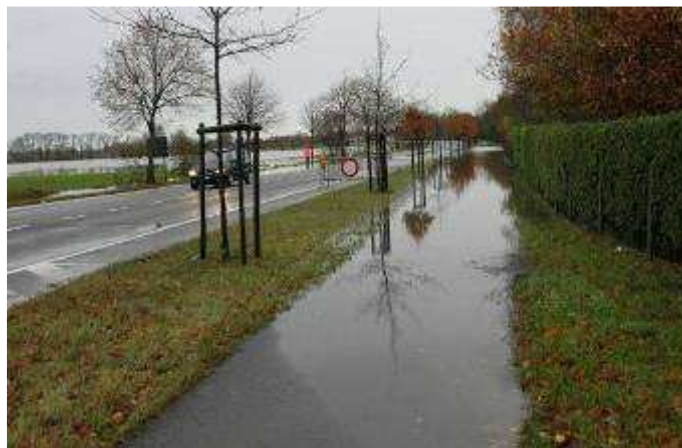
Figuur 7: wateroverlast t.h.v. de Randweg te Meulebeke

Waterpeil stroomopwaarts Pittemstraat ca. 18 m TAW (slechts 40 cm lager dan in juli 2005). De Randweg stond maar gedeeltelijk blank. De problemen bleven beperkt, wellicht door de reeds uitgevoerde werken aan de Devebeek stroomafwaarts.

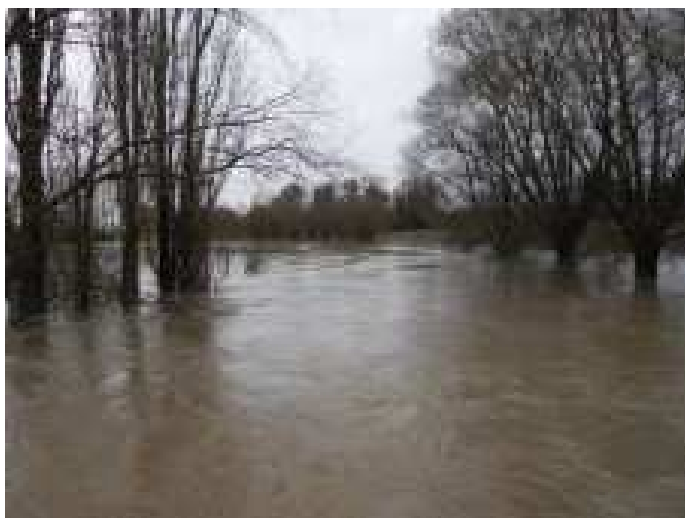
De hevige regenbuien zorgden niet voor onnoemlijke wateroverlast maar toch steeg het debiet van de Mandel immens. Door de stuwen werd het Mandelwater opgehouden om te vermijden dat de Leie ineens een niet te verwerken watertoevloed zou krijgen. De Mandel trad nagenoeg overal buiten haar oevers en vooral op het traject tussen de brug in Meulebekenweg en de burg in de Hoogleenstraat. Ondergelopen weiden en landerijen zijn er het gevolg van.

Figuur 8: De Mandel trad sterk buiten haar oevers op het traject tussen de brug in Meulebekenweg en de burg in de Hoogleenstraat te Oostrozebeke.

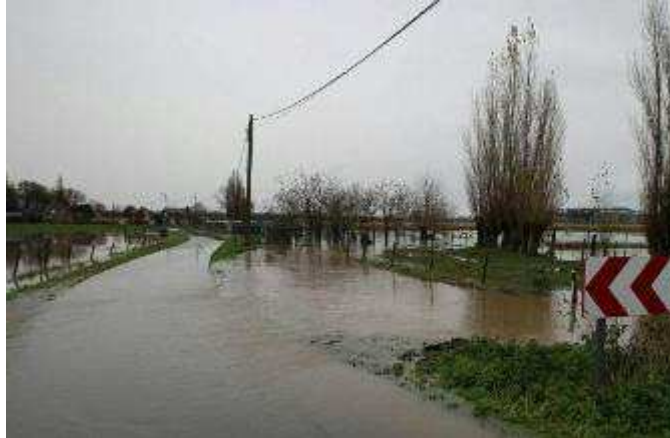
- 1) Het bestaande wachtbekken van de provincie langs de Devebeek thv de Claerhoutmolenweg werkt volgens de gemeente niet optimaal. Juist afwaarts het bekken thv de Claerhoutmolenweg is de duiker te klein en het water vloeit teveel terug naar het bekken en kan onvoldoende afvoeren naar de beek. Ten gevolge van erosieproblemen slibt het wachtbekken bovendien veel te rap dicht. Het bufferbekken was overvol en de Claerhoutmolenweg en Claerhoutdreef werden afgesloten. Het water bedreigde niet de huizen.

Figuur 9: wateroverlast t.h.v. de Claerhoutmolenweg te Pittem

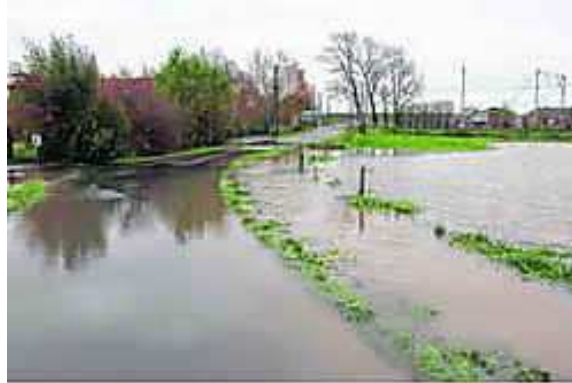
Figuur 10: wateroverlast t.h.v. Goed Te Karelstraat te te Aarsele

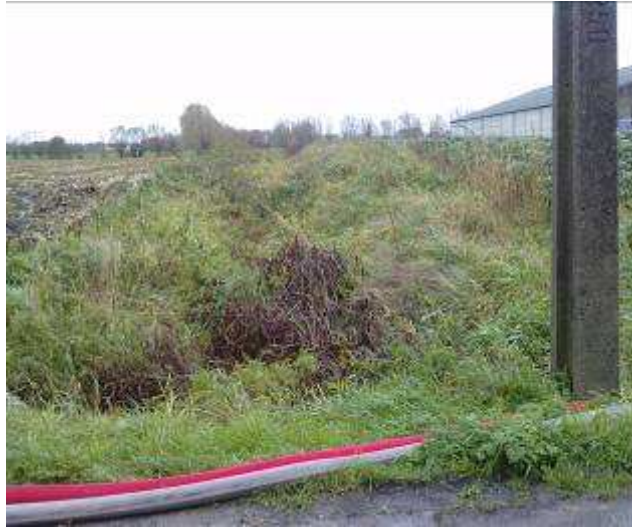
Woningen konden gevrijwaard worden door pompen brandweer. Oorzaak van de wateroverlast is het gebrekkige onderhoud van de afvoergracht naar de Bankbeek. Het betreft hier een private gracht (zie foto), die onderhouden dient te worden door de aanpalende eigenaars.

Figuur 11: niet onderhouden private afvoergracht naar de Bankbeek te Wevelgem (Daalstraat)

In 2008 was het probleem identiek. De eigenaars werden toen ook aangeschreven, en maakten hun grachten uit. Gelet op het grote belang van deze gracht, meen ik dat het aangewezen is dat de gemeente zelf instaat voor het periodieke (tweejaarlijkse) onderhoud.

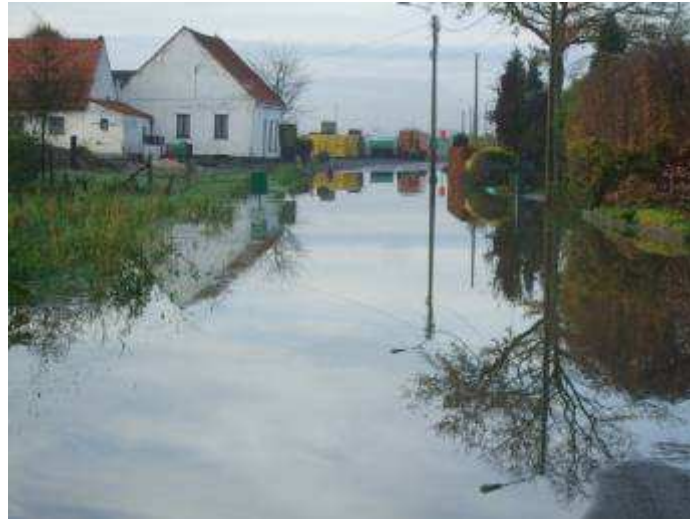
Rijweg onder water. Een gevolg van een te hoge waterstand in de Heulebeek waardoor ook de Houtenagelbeek onvoldoende kan afvoeren. Hieraan kan weinig verholpen worden. Rijweg werd afgesloten.

Figuur 12: wateroverlast t.h.v. de Grote Ieperstraat te Wevelgem (nov. 2010)

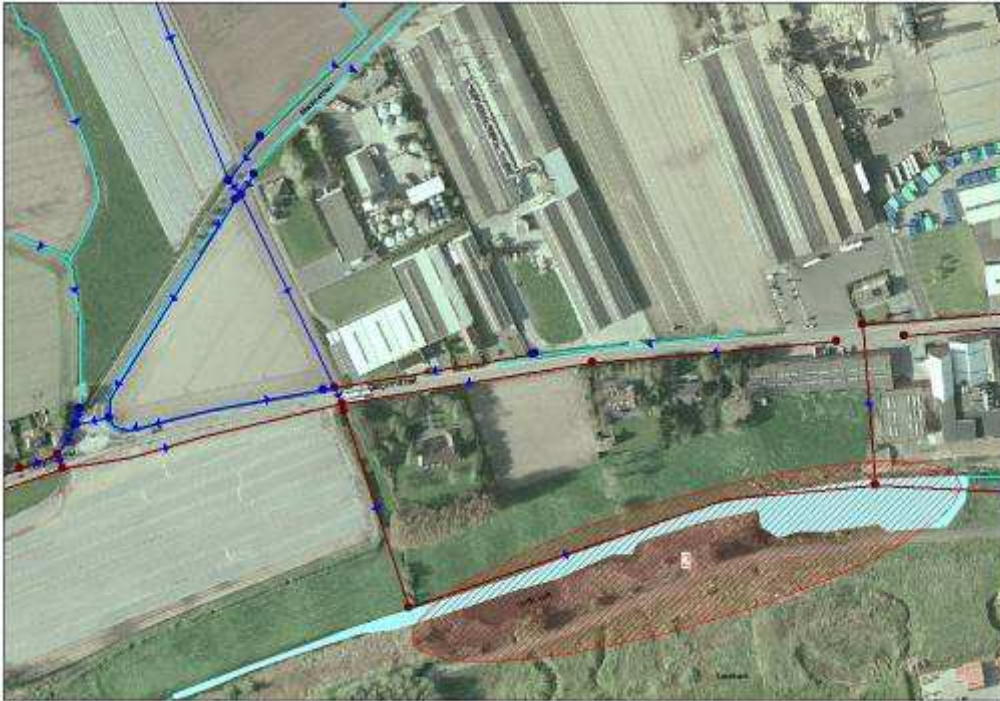
2. Oude Leie t.h.v. Ooigemstraat: Door het basismodel wordt wateroverlast voorspeld t.h.v. knopen 3610, 3662 & 3815 op de Oude Leie aan de Ooigemstraat. De tak van de riolering van de Ooigemstraat komende van de Stamphoek watert via de Oude Leie af naar de ingebuisde Boonaertsbeek en verder naar de VMM-leiding Ø500 langs de Leie ten zuiden van Unilin Flooring. Het stuk Oude Leie is verbonden met een te nauwe verbindingsleiding Ø500 die sterk onder druk komt en bijgevolg voor opstuwung en overstrooming van de Oude Leiearm zorgt. Omwille van de lagere ligging t.o.v. de Ooigemstraat heeft deze gesimuleerde overlast geen invloed op de afwatering van de Ooigemstraat. In werkelijkheid zal het water evacueren naar de meersen tussen de Oude Leiearm en de Leie zelf, zonder voor problemen te zorgen.

Figuur 14 : gesimuleerde overstrooming thv de Oude Leie aan de Ooigemstraat te Wielsbeke - bron: hydronautstudie Aquafin

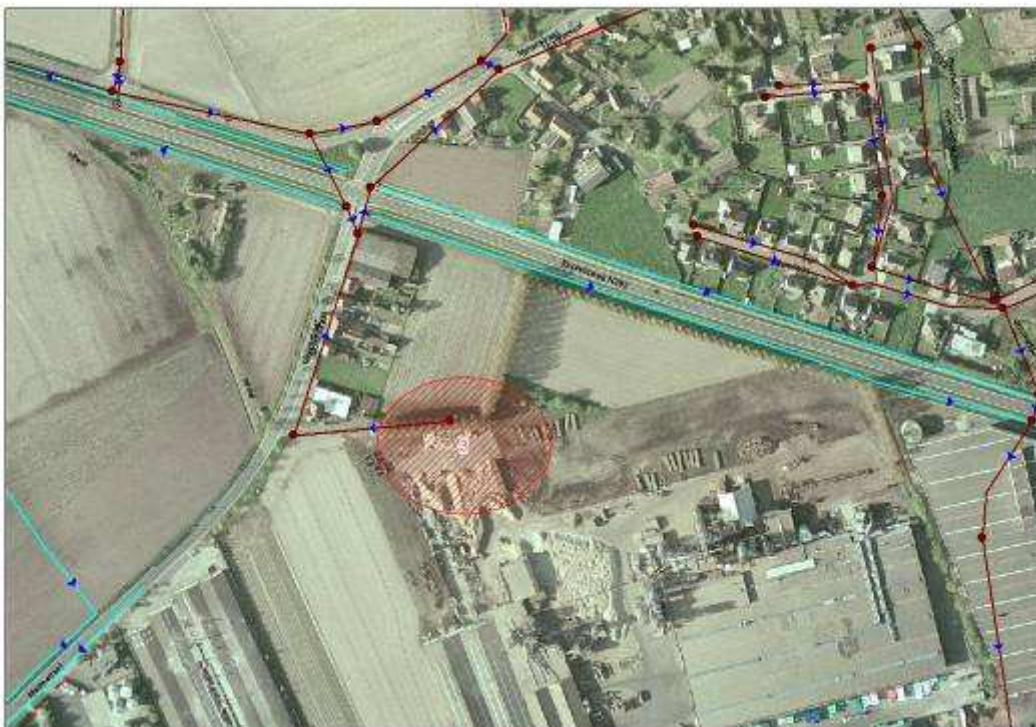
3. Molenstraat Linopan: De wateroverlast wordt voorspeld t.h.v. de aansluiting van het bedrijf Linopan. Doordat de leidingen 3686.1 & 3685.2 onvoldoende capaciteit bezitten om het hemelwater van het terrein af te voeren, treedt er opstuwung op, met wateroverlast t.h.v. het bedrijfsterrein. Het overstromende water zal in werkelijkheid evacueren over het aanpalende akkerland naar de langsracht van de N382, zonder voor overlast te zorgen.

Figuur 15: gesimuleerde overstrooming thv bedrijf Linopan te Wielsbeke - bron: hydronautstudie Aquafin

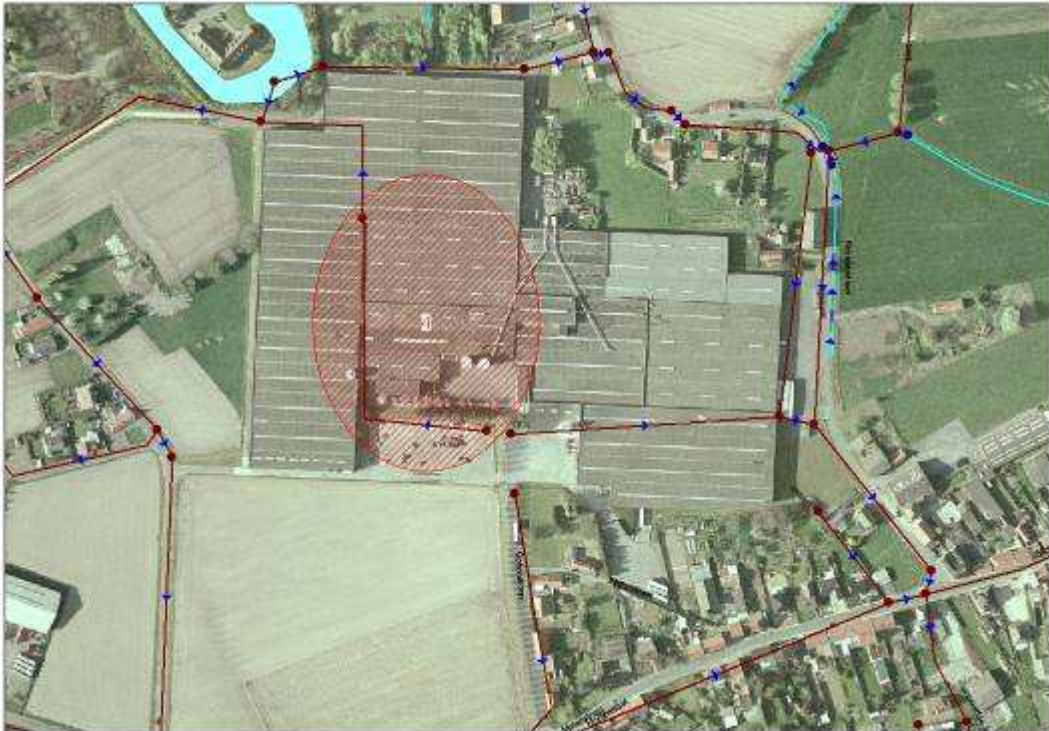
4. Boffonstraat –Ideal Floorcoverings: Op het bedrijfsterrein van Ideal Floorcoverings komt het maximaal waterpeil tot net boven het maaiveldpeil. De overlast is heel gering.

Figuur 16: gesimuleerde overstrooming thv bedrijf Linopan te Wielsbeke - bron: hydronautstudie Aquafin

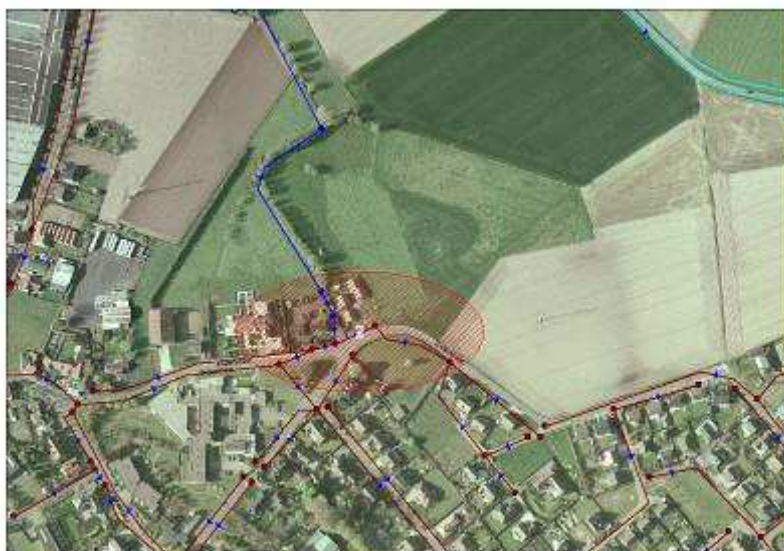
5. Waterstraat: De wateroverlast wordt door het basismodel voorspeld in de Waterstraat t.h.v. het kruispunt met de Hernieuwenstraat. Het maaiveld vertoont een laagte in de omgeving van dit punt. Op dit punt sluit vanuit het noorden de gracht komende van de Heirweg aan. De gracht wordt gevoed door de overstorting vanuit het gemengde stelsel van de Heirweg t.h.v. het bedrijf Beaulieu. De oorzaak van de wateroverlast betreft de ondercapaciteit in de riolering van de Waterstraat en in de afwaartse riolering van de Wandellaan en Kasteeldreef. Helemaal afwaarts in de Kasteeldreef ligt de laatste streng daarenboven (3225.1) met een aanzienlijke tegenhelling, wat de opstuwing nog vergroot.

Figuur 17: gesimuleerde overstrooming thv de Waterstraat te Wielsbeke - bron: hydronautstudie Aquafin

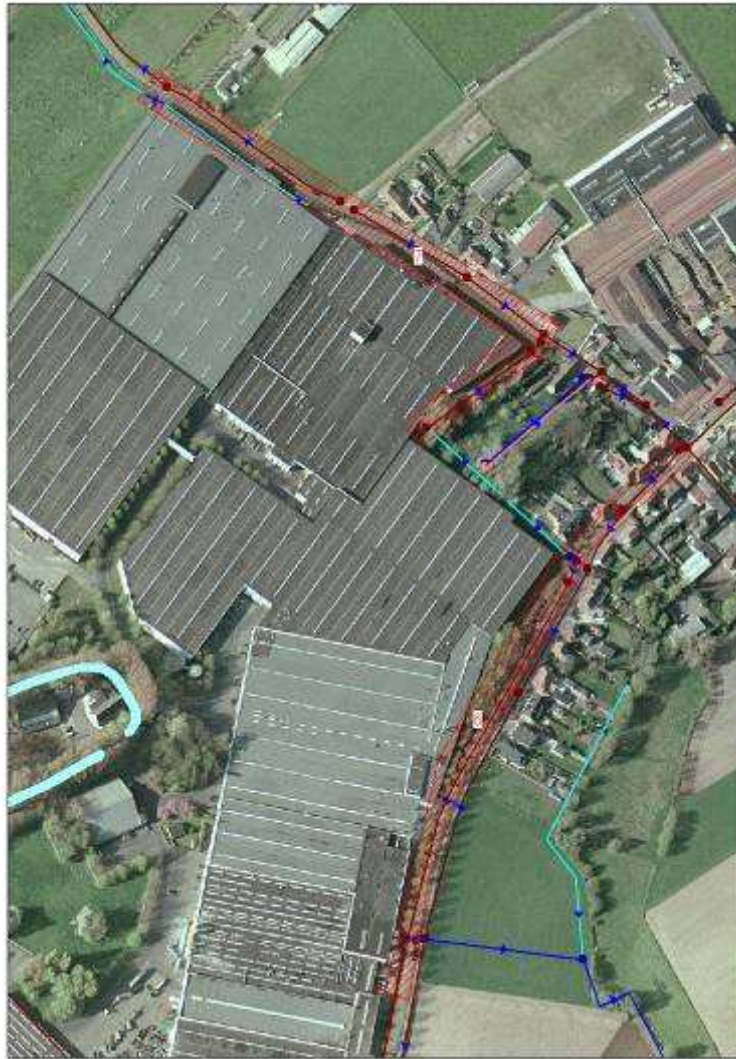
6. Heirweg t.h.v. Beaulieu: De zuidwest afwaterende riolering van de Heirweg kan het hemelwater van de grote aangesloten oppervlakte van Beaulieu niet slikken, waardoor er water op straat komt. De overlast gebeurt op de riolering aan de kant van het bedrijf. Enkel t.h.v. knopen 3554 & 3562 op de riolering aan de overzijde komt er ook een geringe hoeveelheid water op straat. Het water dat uit de riolering van aan de kant van Beaulieu op straat komt, zal over straat zijn weg zoeken naar de riolering aan de overzijde, waar het waterpeil lager is.

7. Bossenstraat t.h.v. Beaulieu: De riolering in de Bossenstraat bestaat uit een deel afwaterend naar de Moerdijkbeek en een deel aansluitend op de riolering van de Heirweg die noordoost afwatert. Beide takken kunnen het hemelwater van de grote aangesloten oppervlakte van het bedrijf Beaulieu niet aan, met wateroverlast tot gevolg. Dit geval van overlast werd reeds door de gemeente gemeld.

Figuur 18: gesimuleerde wateroverlast t.h.v. bedrijf Beaulieu te Wielsbeke - bron: hydronautstudie Aquafin

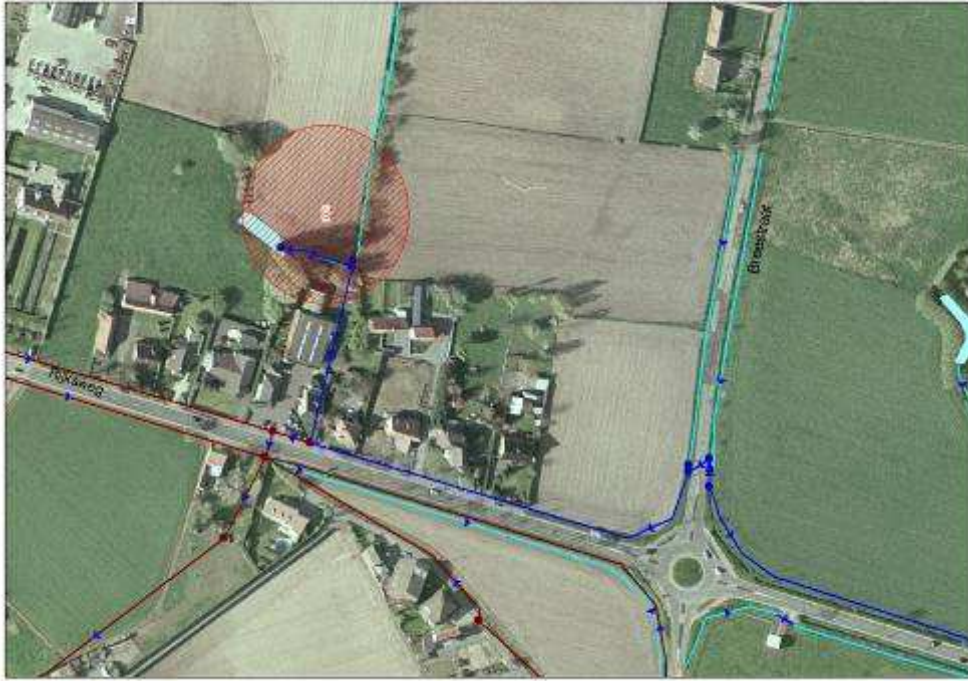
8. Gaverbeek – t.h.v. inlaat aan Rijksweg: De Gaverbeek sluit aan op de gemengde riolering van de Rijksweg. Deze riolering komt sterk onder druk met opstuwning en wateroverlast t.h.v. de inlaat tot gevolg. Dit geval van overlast werd reeds door de gemeente gemeld.

Figuur 19: gesimuleerd wateroverlastknelpunt t.h.v. de Gaverbeek - bron: hydronautstudie Aquafin
