Vistrap op de Warmbeek: Vis **bestand** naar een hoger niveau ?

Maasbekken Binnenstebuiten !

4 oktober 2016

Werner Mennen
Afdeling Operationeel Waterbeheer

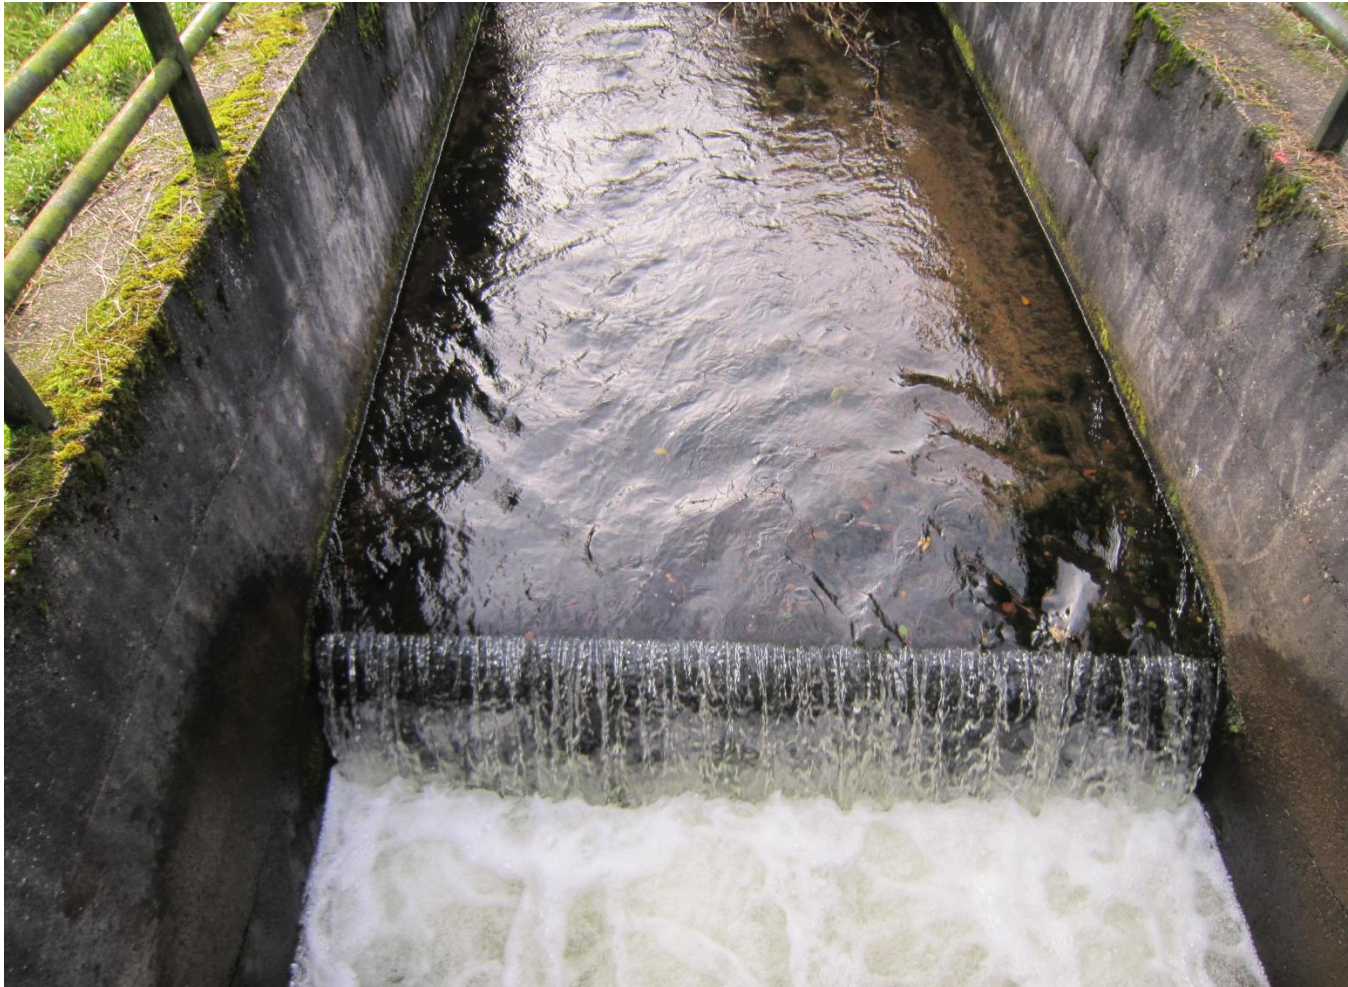
- Projectlocatie:
 - Warmbeek 1^{ste} categorie – Molendijk (Hamont-Achel) t.h.v. voormalige watermolen het Mulke
- Projectpartners / Medefinanciers
 - Agentschap voor Natuur en Bos
 - Visserijfonds
- Project uitgevoerd in najaar 2015

- Projectinhoud
 - Aanleg van een visnevengeul t.h.v. de betonnen drempel
 - 11 V-trappen met hoogteverschil 8cm
 - Verbetering van het paaihabitat beekvissen
 - aanleg paairiffle over lengte 14m stroomopwaarts de vistrap

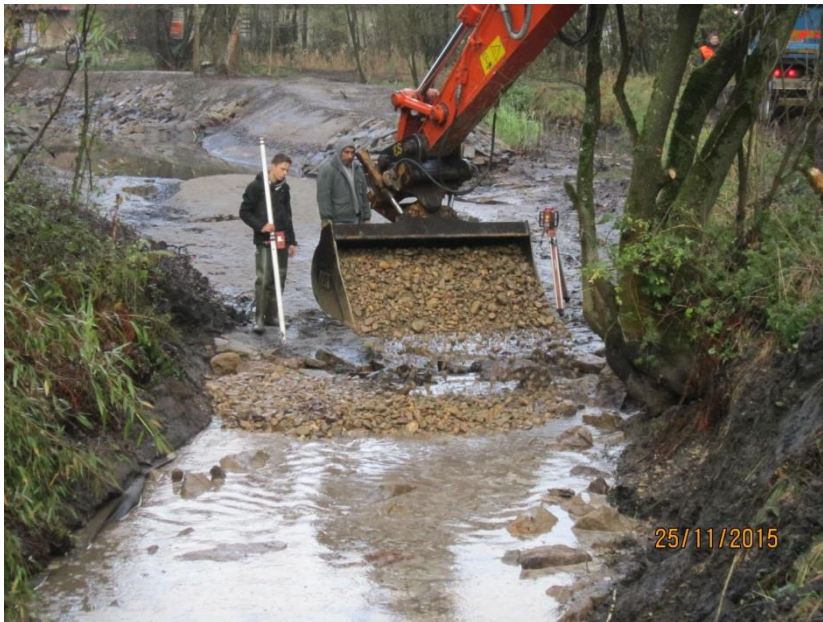
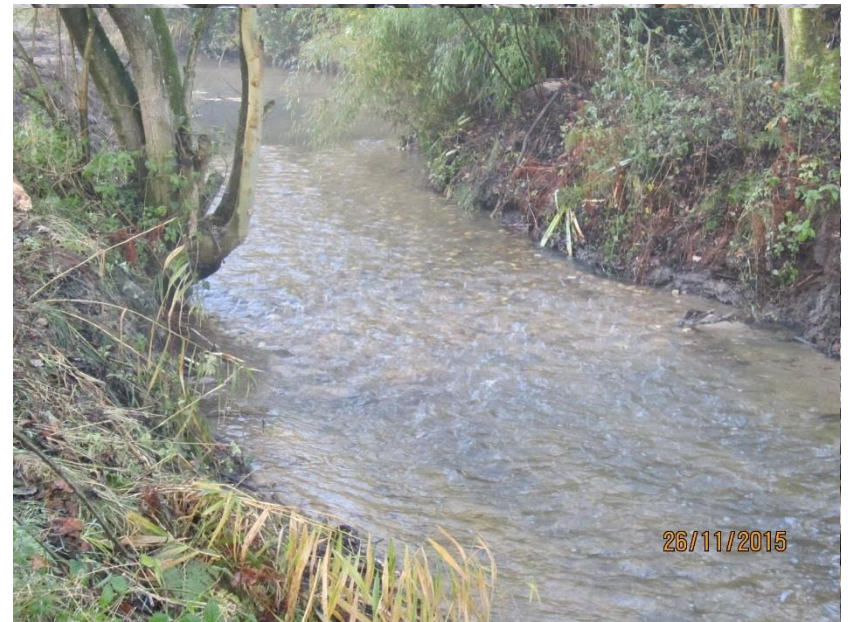
- Aanleg paairiffle

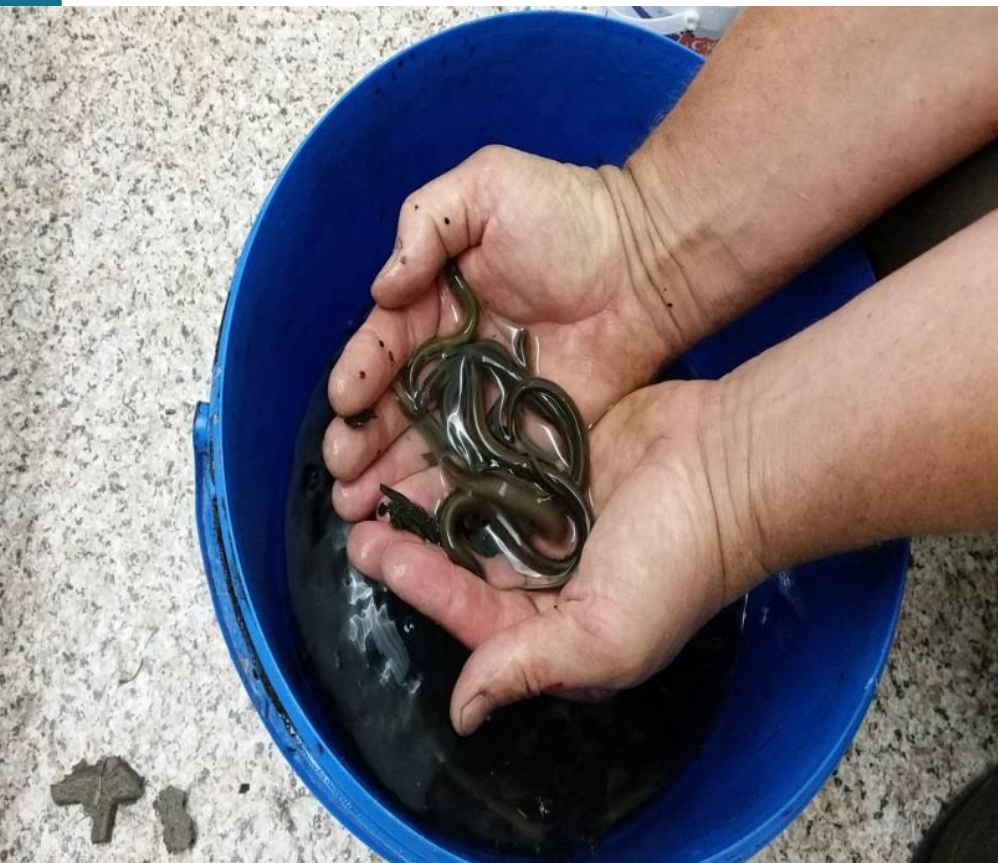
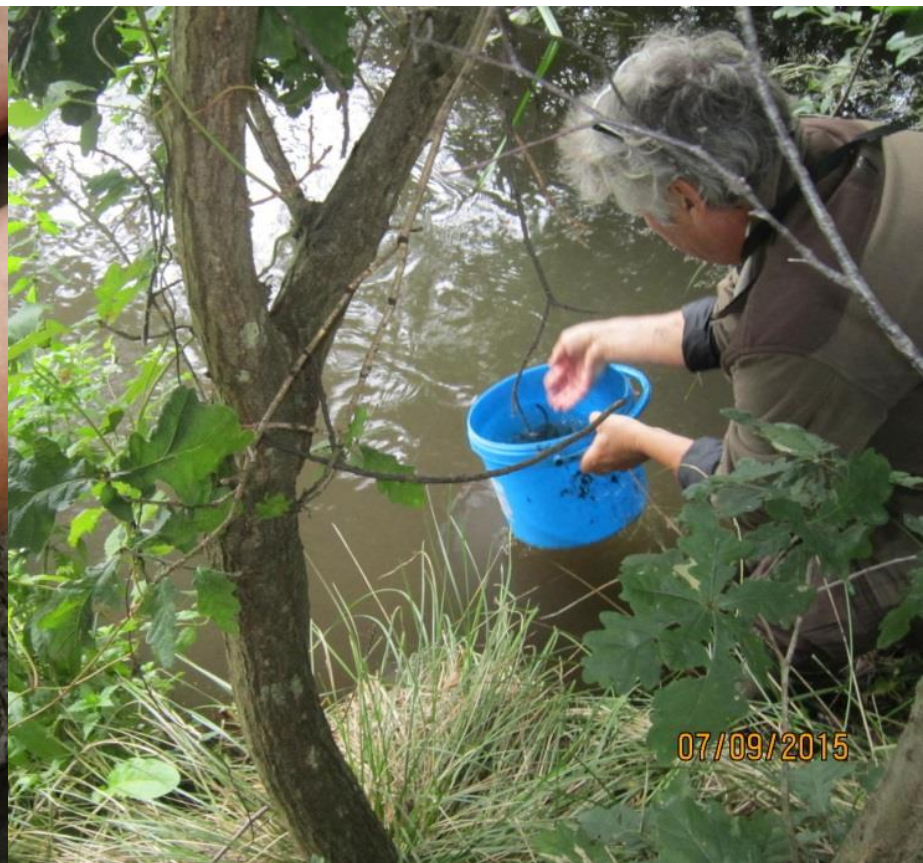
Projectuitvoering VMM - vaststelling beekprik tijdens de werken

Projectuitvoering VMM - vaststelling beekprik tijdens de werken

Slibruiming SA knelpunt:

- 25m
- 121 beekpriklarven

Slibruiming SO knelpunt:

- 100m
- 0 beekpriklarven
