Integraal Waterbeleid
Netebekken

Inventarisatie wateroverlast november 2010

Netebekken

1 maart 2011

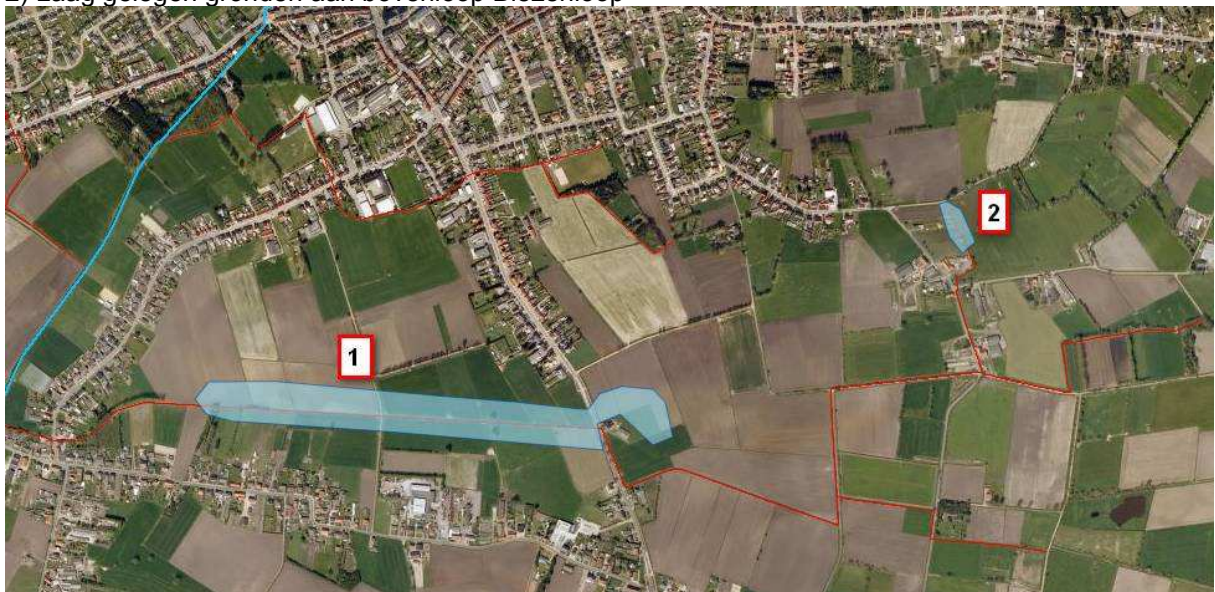
- 1) Overstroming langs Biezenloop ten gevolge van opstuwung door late ruiming en aanwezigheid van veel riet, mogelijk ook door aanwezigheid van duiker aan het stroomafwaartse einde van de overstroming.
- 2) Laag gelegen gronden aan bovenloop Biezenloop

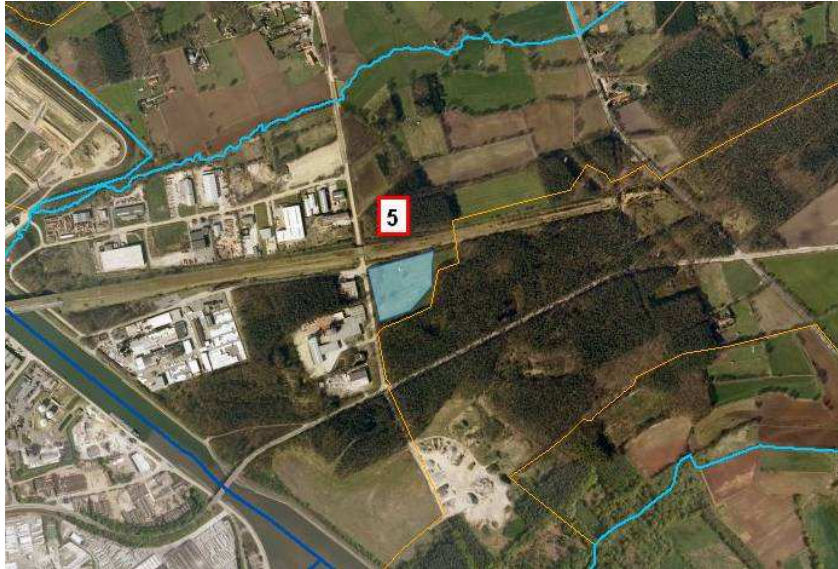
5) Overstroming van een weiland aan de Nijverheidsweg

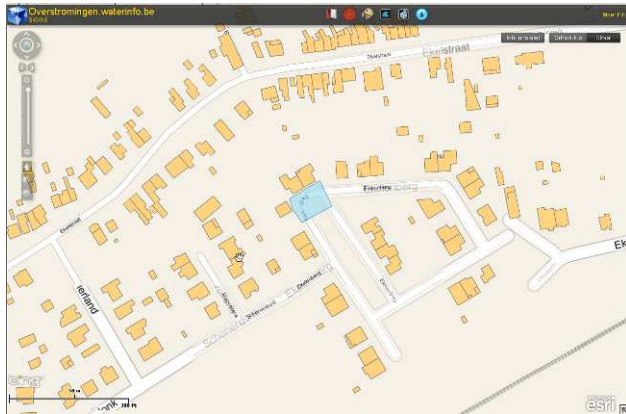
Ekelenberg: Het RWA-stelsel en de wadi + infiltratiebekken waren oververzadigd. De straat/wadi stond 15 cm onder water. Na overleg met de VMM heeft de stad Herentals het water uit het gescheiden stelsel terug samen gevoegd om het zo af te voeren naar de Vuilvoortloop. Er stonden geen huizen onder water; er werden wel zandzakjes geplaatst. Volgens de stad ligt de oorzaak van deze overstroming aan het feit dat deze recente verkaveling een gesloten RWA-systeem heeft en niet kan overlopen indien nodig. Normaal wordt nog een bufferbekken voorzien thv Vogelzang. Dit dossier is in handen van nv Aquafin.

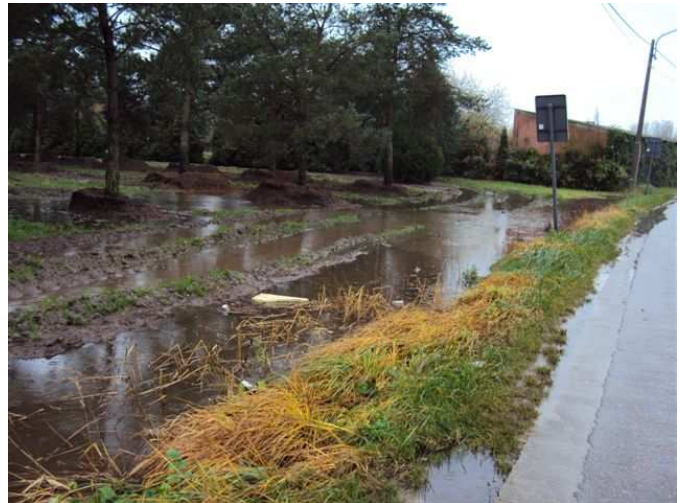
Afloop grachten nagaan (mogelijks uitdiepen grachten, vrijmaken doorsteken, afwatering naar Rode Laak verzorgen)

Werkopdracht WO 2626.

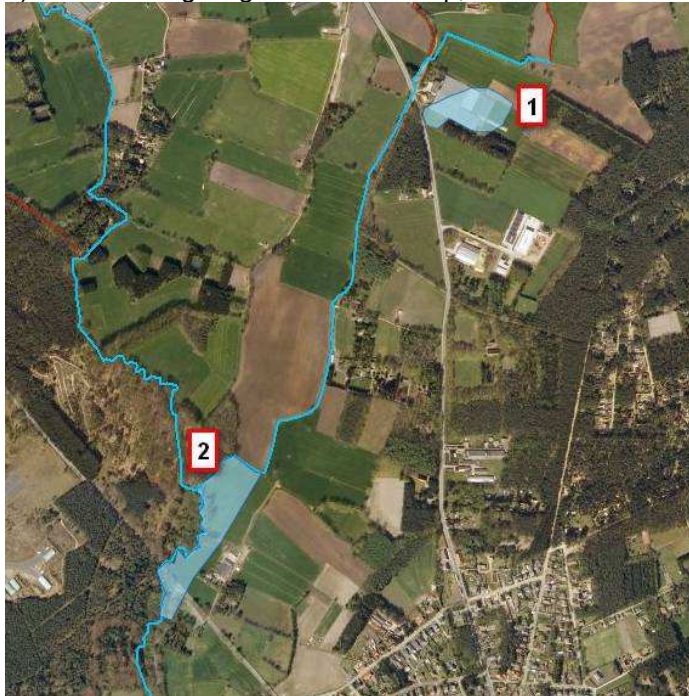
- 1) De serre en aardbeienbedden waren overstromd, mogelijk ook het weiland ten noorden van de serre, maar hier zijn geen foto's van beschikbaar (foto's)
- 2) Overstroming langs Vlimmerse loop, ondermeer akkers (foto)

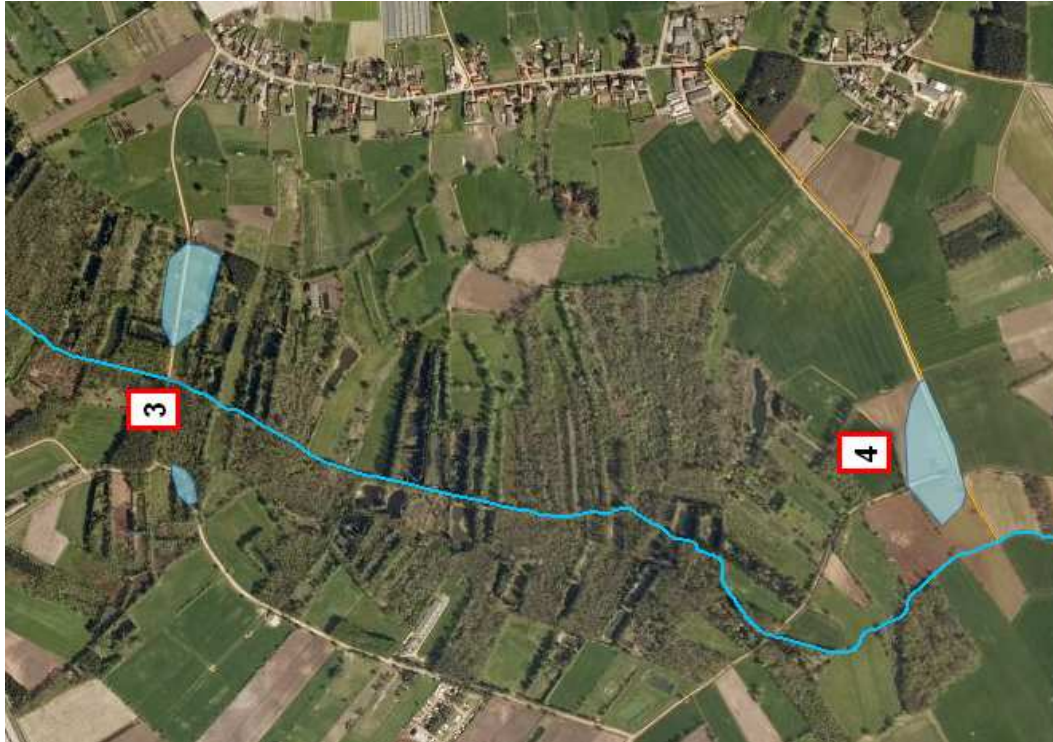
- 3) Snaersdijk en Rooverstraat overstromd vanuit Visbeek (foto's)
- 4) Rooverstraat en aangrenzende weilanden overstromd

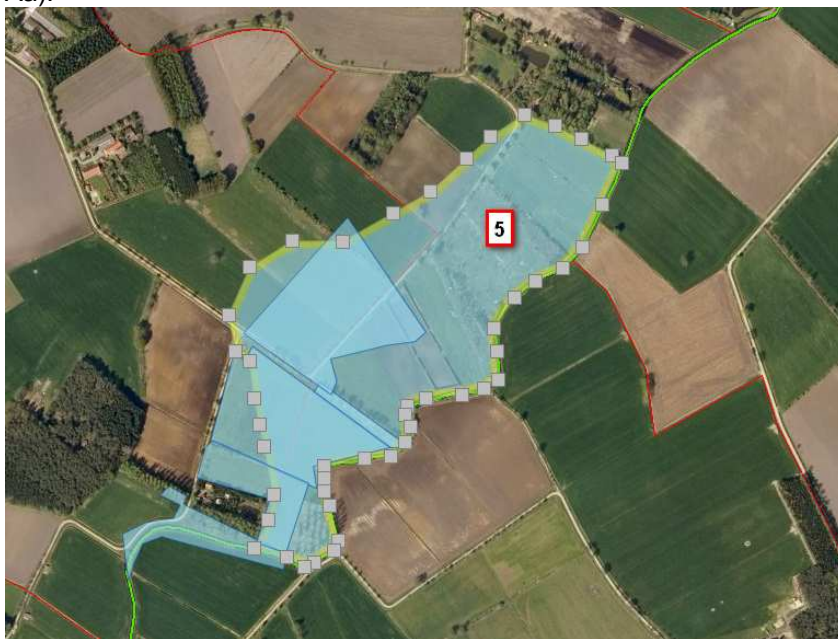
5) Overstroming vanuit Aa, fietsbrug onbereikbaar (contour afgebakend met blokjes)
De problematiek van de Aa (kaart met overstromingen in 2001) werd in een brief aan het bekkensecretariaat (t.a.v. Bram Abrams) overgemaakt (dd. 23/12/2008 onderwerp: Waterproblematiek Aa).

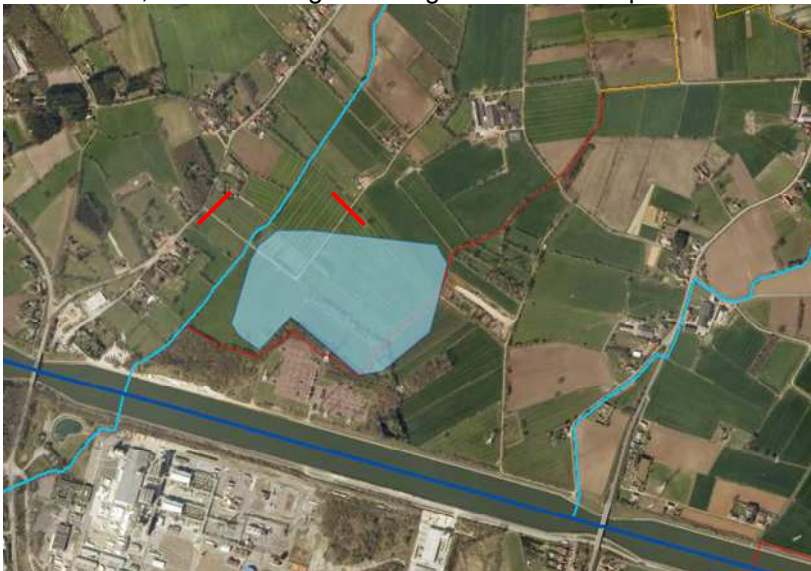
De Donken was ook op twee plaatsen afgesloten door overstroming van laaggelegen weilanden langs de Getbeek, via een baangracht langs De Donken liep er ook water in vanuit de Halfwegloop.

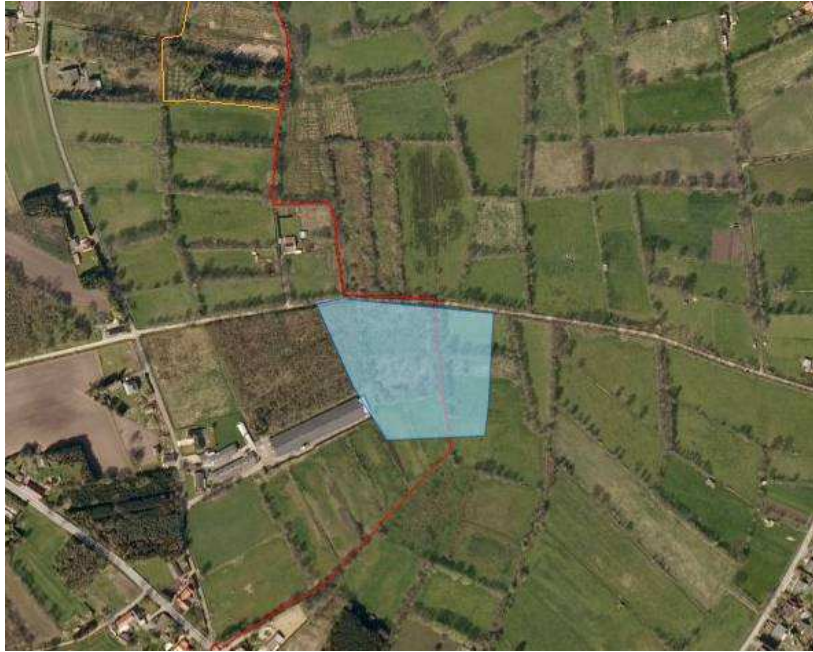
Tussen de Kluterstraat en de Jagersweg overstroomde de Meerloop naar enkele laaggelegen weilanden.

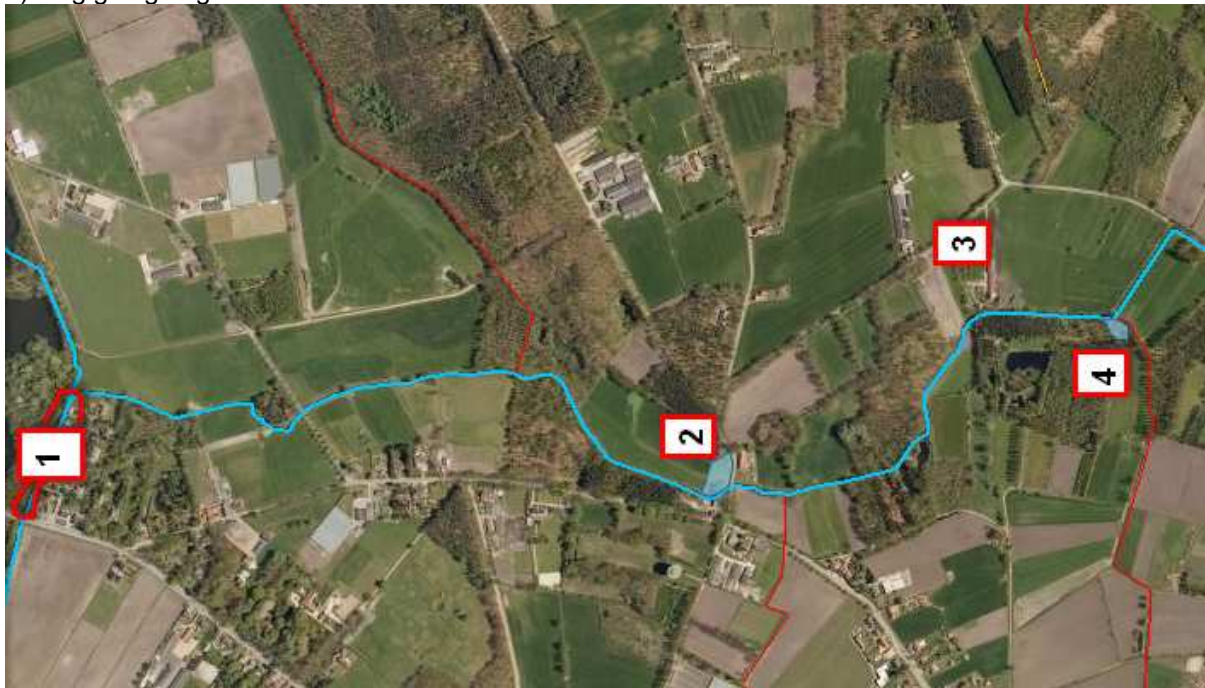
- 1) afkalving/verzakking van oevers na hoge waterstanden (o.m. ter hoogte van Aastraat 16)
- 2) laag gelegen weilanden
- 3) afkalving van oevers na hoge waterstanden ter hoogte van Kinschots (exacte locatie wordt nog gemeld door Gert Van Echelpoel)
- 4) laag gelegen gronden

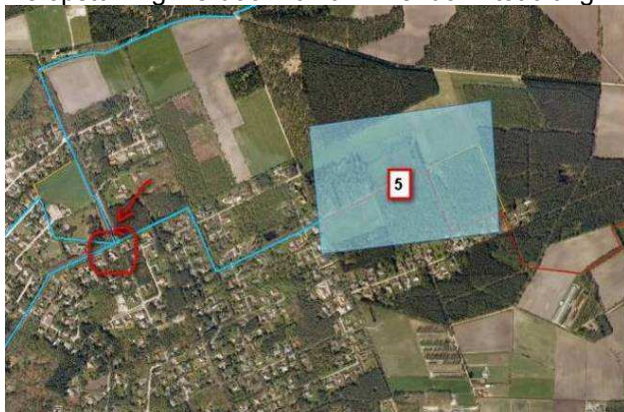
5) De gemeente Oud-Turnhout geeft aan dat in deze weilanden wateroverlast is geweest, maar laat de exacte afbakening over aan de gemeente Arendonk. De Koninginneloop is verstopt bij de kruising met de Rode Loop doordat de vuilrooster te dicht op de duiker staat en daardoor niet optimaal werkt. De opstuwung hierdoor komt in Arendonk tot uiting.

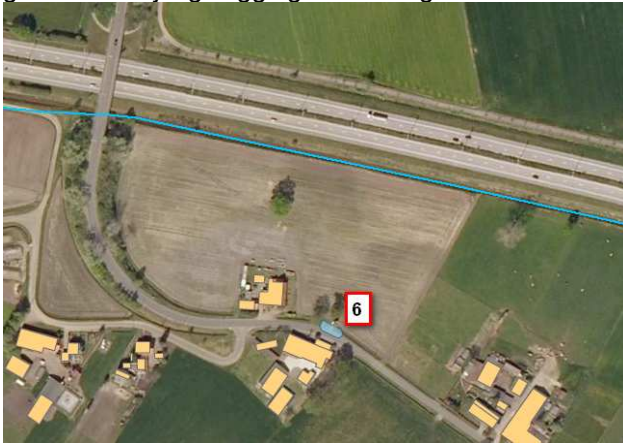
7) De Aa stond bij de brug van Eigen tot aan de versmalling van de doorstroomopening (zie schets). De Aa stort daar ook over in de riolering bij deze hoge waterstand!

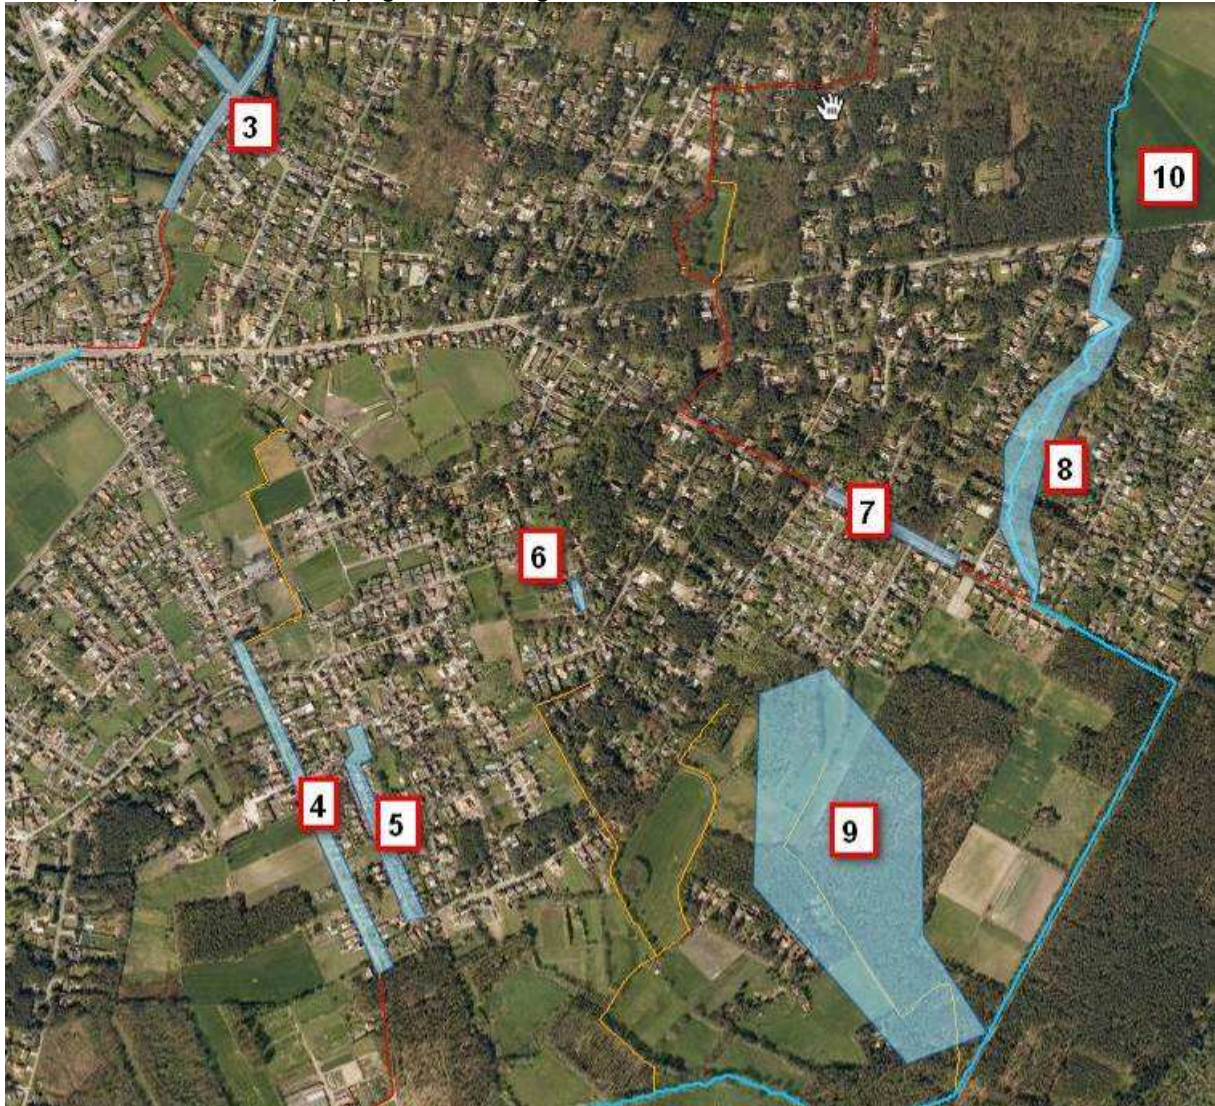
10) Suggestie om extra berging te voorzien met behoud van landbouwfunctie: afgraven perceel en verruimen van de middengracht met plaatsing van schot om water in de gracht te bergen.

Problemen in Goudveld en omgeving deels door nutsleidingen die door de beken kruisen (en niet onder) en aldus voor opstopping kunnen zorgen.
