## Globale evaluatie overstromingen 2010

### BIJLAGE 2.2

# **Overstromingsrapport**

## **november 2010**

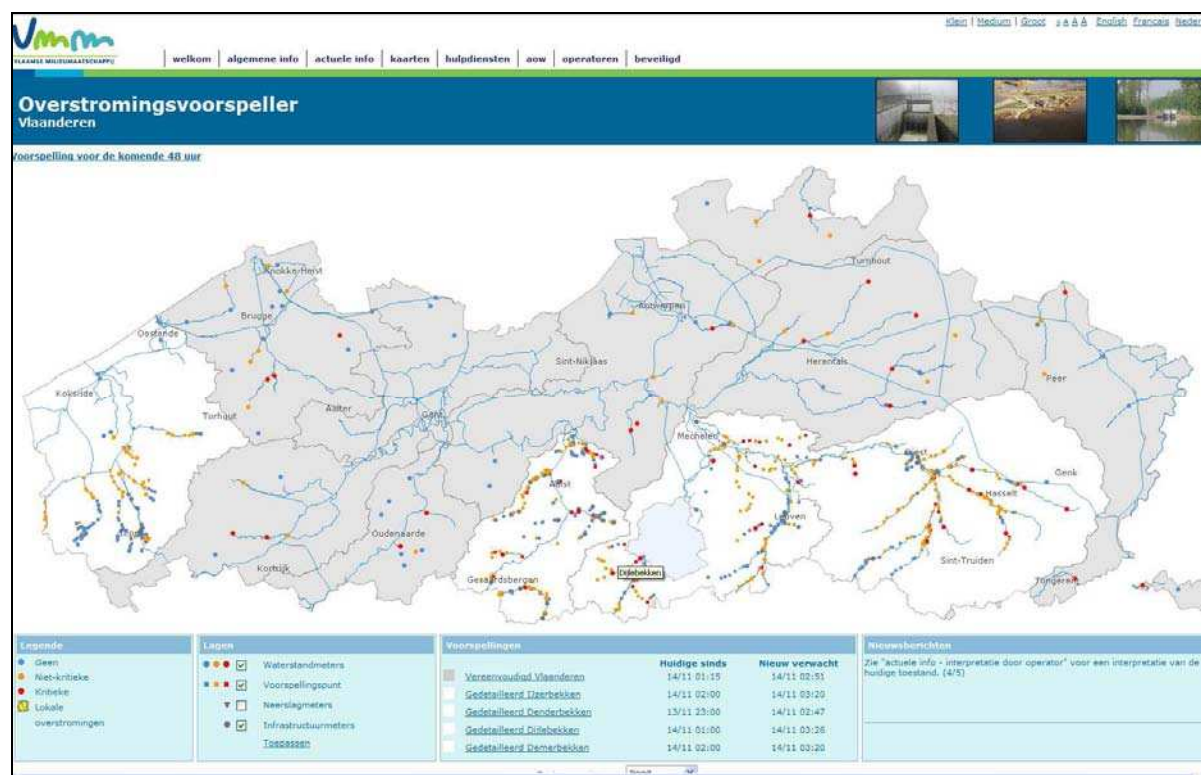
In Figuur 28, Figuur 29 en Figuur 30 wordt de interpretatie van de operator weergegeven voor verschillende tijdstippen. Figuur 27 geeft het beeld van de website op zondagochtend 14 november. Op zaterdag 13 november werden door de website 1 100 562 hits geregistreerd. Het gaat hierbij niet om unieke hits. Op zondag 14 november kreeg de website 624 474 hits en op maandag 15 november waren dat er 130 833. Daarmee komt het totale aantal hits van 11 tot en met 15 november op meer dan 2,5 miljoen.

Figuur 27 Beeld van de website [www.overstromingsvoorspeller.be](http://www.overstromingsvoorspeller.be) op zondag 14 november om 2u30

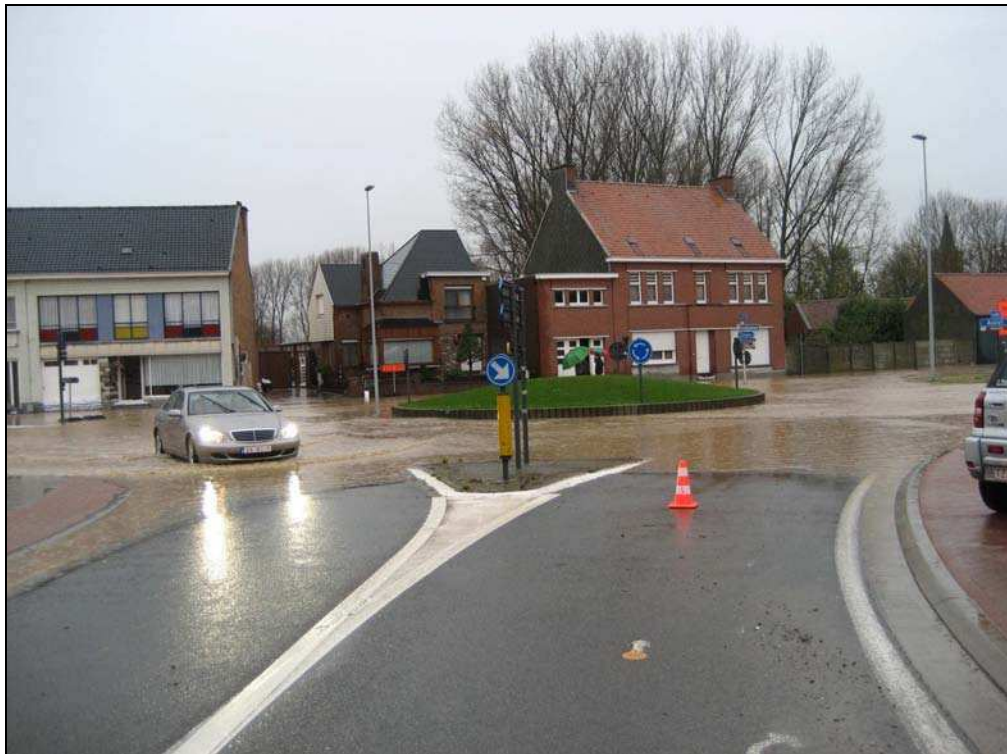
In het afwaarts deel van het stroomgebied veroorzaakte de Zwalm overstromingen aan de Hoogstraat, aan het rondpunt in Nederzwalm en omgeving (Figuur 36). Het water stond er plaatselijk een 40-tal cm hoog. In de woning in de Hoogstraat nummer 10 is waargenomen dat het water ongeveer 15 cm hoog reikte. Omdat de brug van de Hoogstraat een vernauwing vormt voor de Zwalm, moesten de brandweer en civiele bescherming Zwalmwater pompen van opwaarts naar afwaarts de brug. Ook de omgeving van de monding van de Peerdestokbeek in de Zwalm stond onder water, inclusief verschillende huizen.

Figuur 36 Het rondpunt in Nederzwalm langs de Zwalm (13/11 om 18u15)

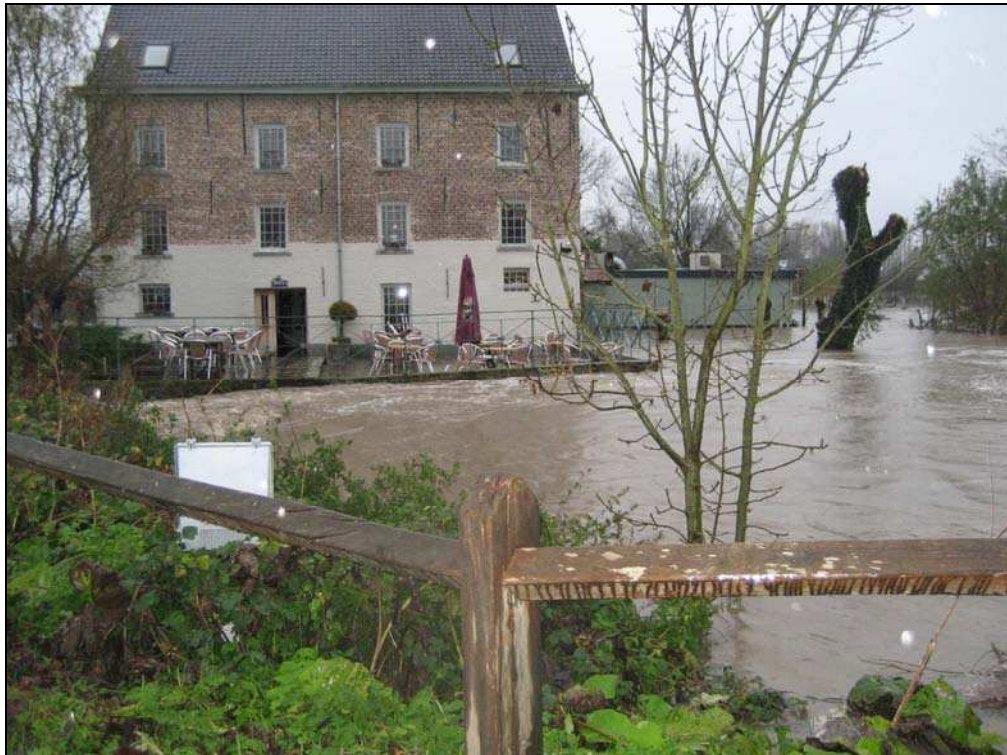
De Ter Biestmolen (Figuur 37) is onder water gekomen door het hoge peil in de woelkom afwaarts de Biestmolenstraat en heeft zware schade opgelopen. Het lager gelegen tracé naast de vismigratieloopt is overstroomd.

Figuur 37 De Ter Biestmolen langs de Zwalm (13/11 om 18u15)

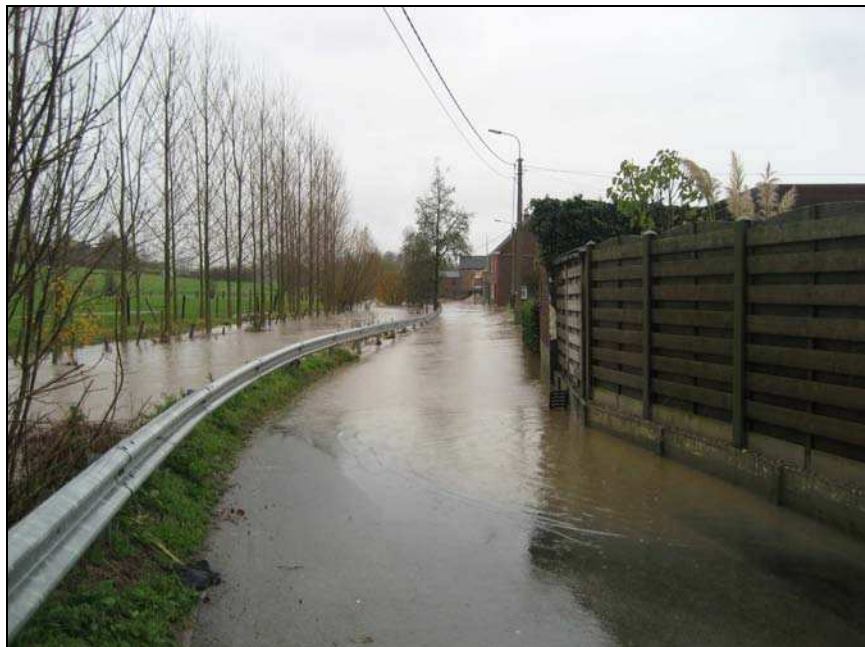
Figuur 39 Het Molenpad in Munkzwalm langs de Zwalm (13/11 om 17u10)

Ook aan het Molenpad in Munkzwalm (Figuur 39) is de Zwalm buiten haar oevers getreden, waardoor de woning aan het Molenpad water heeft binnen gekregen. In het eerste huis langs de linkeroever afwaarts de Zuidlaan diende water overgepompt te worden naar de Zwalm. De duiker van de Zwalm ter hoogte van de Zwalmkoets (Gaverbosstraat) heeft onder druk gestaan en vormt een obstakel in de afvoer.

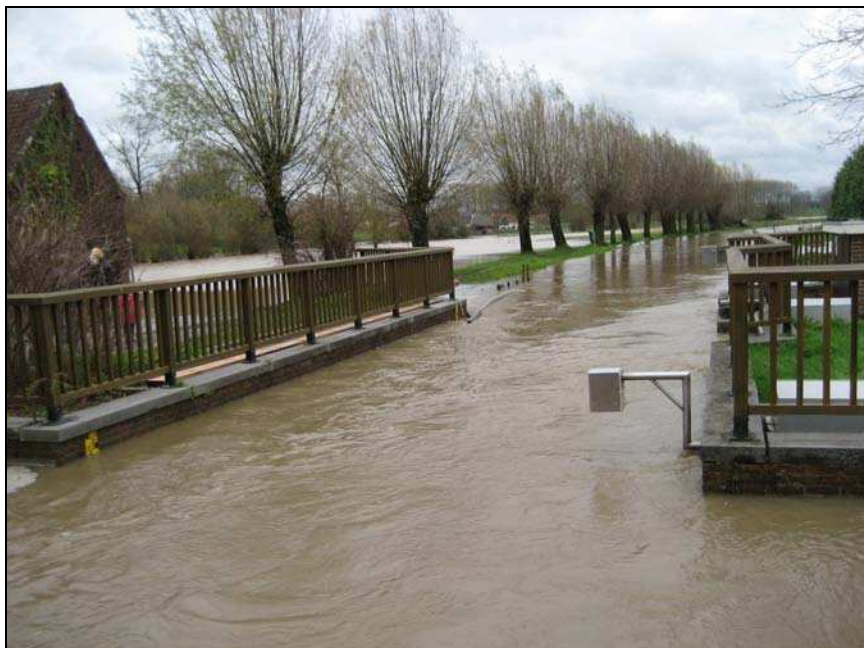
Figuur 40 Stuw 3 aan de Zwalmolen, verdronken in het water van de Zwalm (14/11 rond 18u)

Aan stuw 3 aan de Zwalm molen (Figuur 40) is er water gelopen over de rechtoever van de Zwalm, met overstroming van het restaurant (Figuur 41) en de net gerestaureerde watermolen tot gevolg. Ook de linkeroever werd overtopt o.a. ter hoogte van de drinkplaats voor koeien net opwaarts de molen. Hierdoor liep het weiland tussen de Zwalm en de camping Canteclaer onder water. De verzwakte oever aan de drinkplaats werd door de gemeente Zwalm lokaal verstevigd met zandzakken. Ter voorbereiding van komende wassen, dient deze oever hersteld te worden. Ook de Rekegemstraat stond onder water.

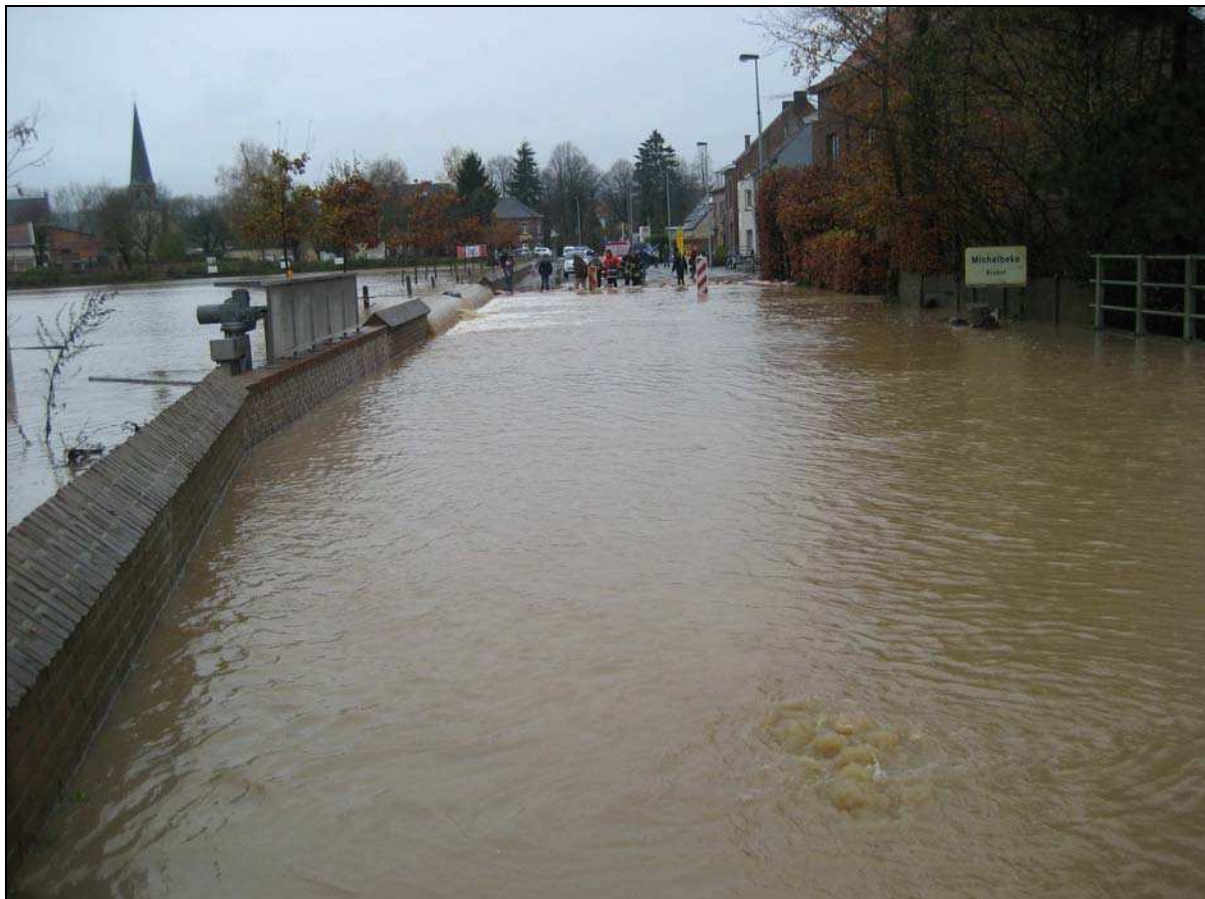
Het GOG aan de Groenstraat in Michelbeke is overgelopen waardoor een aantal huizen bedreigd werden (Figuur 42 en Figuur 43).

Figuur 42 Foto van overstroomde Groenstraat in Michelbeke vanaf de bedieningskast van het GOG (13/11, Zwalmbecken)

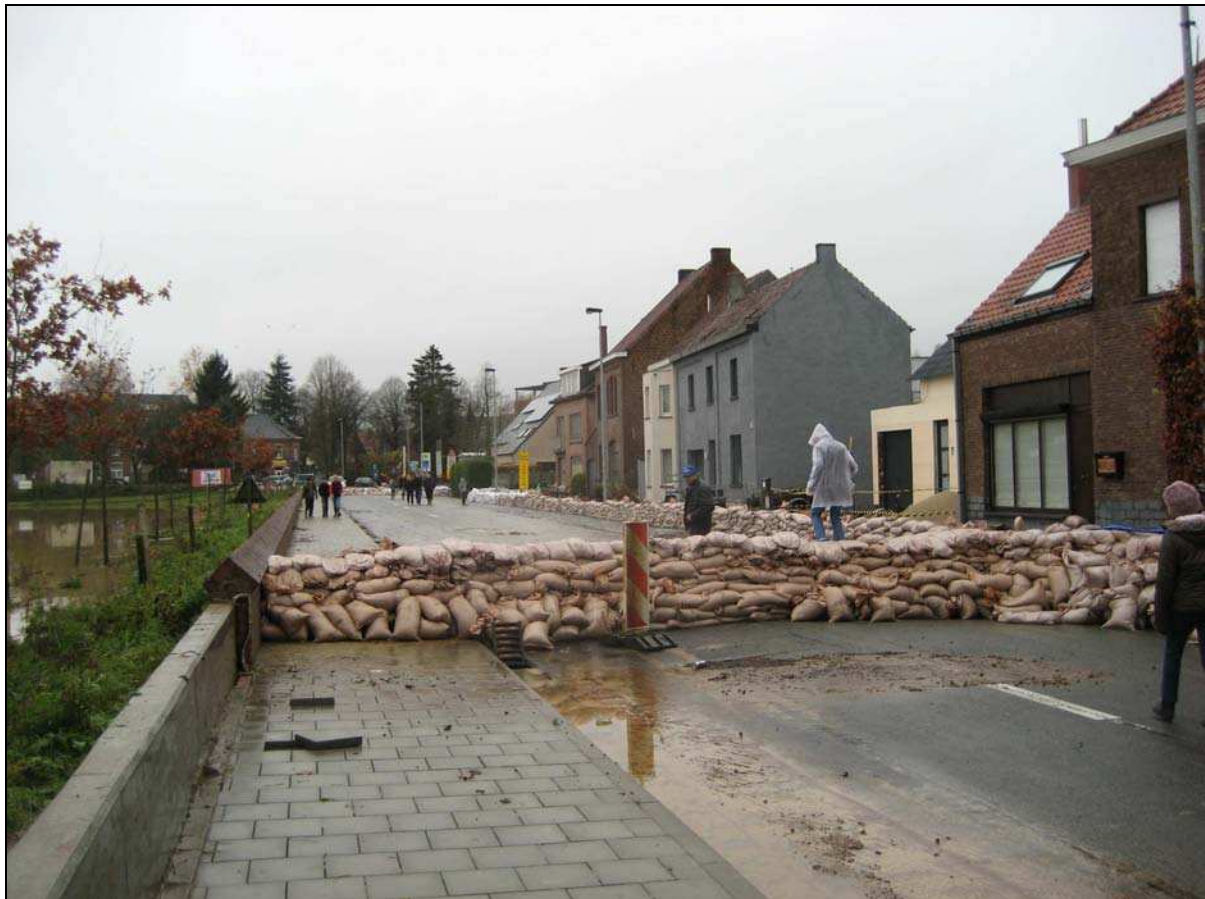
Na volledige vulling werd meermaals manueel ingegrepen in de sturing van het wachtbekken om te trachten de waterschade tot een minimum te beperken. De opstuwing door de koker onder de Groenstraat en het afwaartse pand van de waterloop was echter zodanig hoog dat het peil in het wachtbekken slechts zeer traag daalde.

Figuur 43 Zandzakken aan de Groenstraat in Michelbeke op 14/11 na de middag (Zwalmbekken)

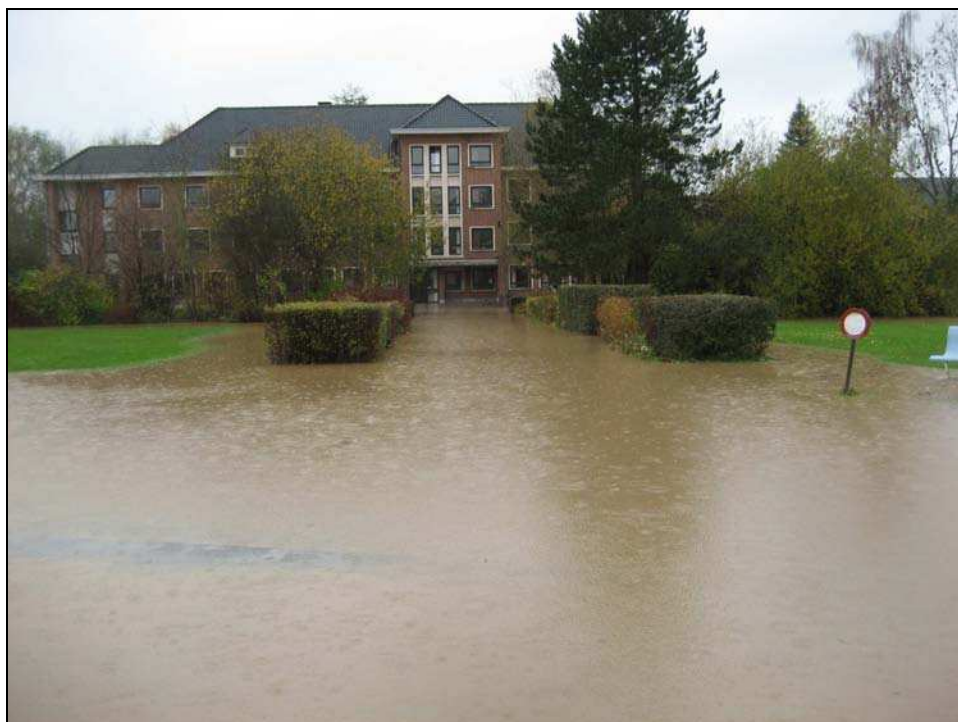
De Nederaalbeek (2<sup>de</sup> categorie) is in het centrum van Etikhove buiten de oevers getreden, ondanks de buffering in het wachtbekken net opwaarts. Daarbij zijn het vroegere rustoord (Figuur 50) en verschillende huizen in de omgeving van Puttene onder water gekomen.

Figuur 50 Foto van het vroegere rustoord van Etikhove op 13/11 13u15

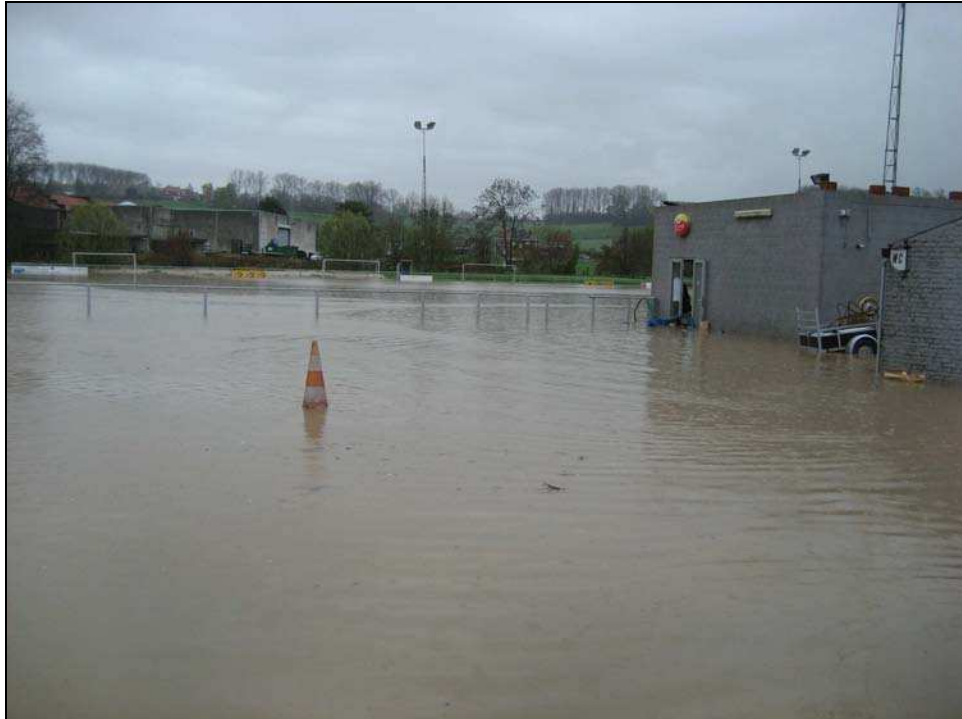
Figuur 51 Foto van het overstroomde voetbalveld van Leupegem op 13/11 13u30

Naar aanleiding van deze wateroverlast wordt door alle betrokken waterbeheerders onderzoek gedaan naar de effecten van bepaalde ingrepen in het stroomgebied. Momenteel wordt de mogelijkheid onderzocht voor het aanleggen van een dijk aan de Lammekensstraat, achter het voetbalveld van Leupegem (Figuur 51) om de huizen daar beter te beschermen. Ook het aanleggen van een GOG op de Pauwelsbeek (buffervolume van wellicht meer dan 130.000 m<sup>3</sup>) wordt concreter onderzocht, samen met het vergroten van de buffercapaciteit van het GOG op de Nederaalbeek door

bescherming van de opwaartse woning (zie § 4.1.3). Verder wordt ook gezocht naar oplossingen om tegemoet te komen aan de beperkte doorvoercapaciteit van de Maarkebeek afwaarts de N60.

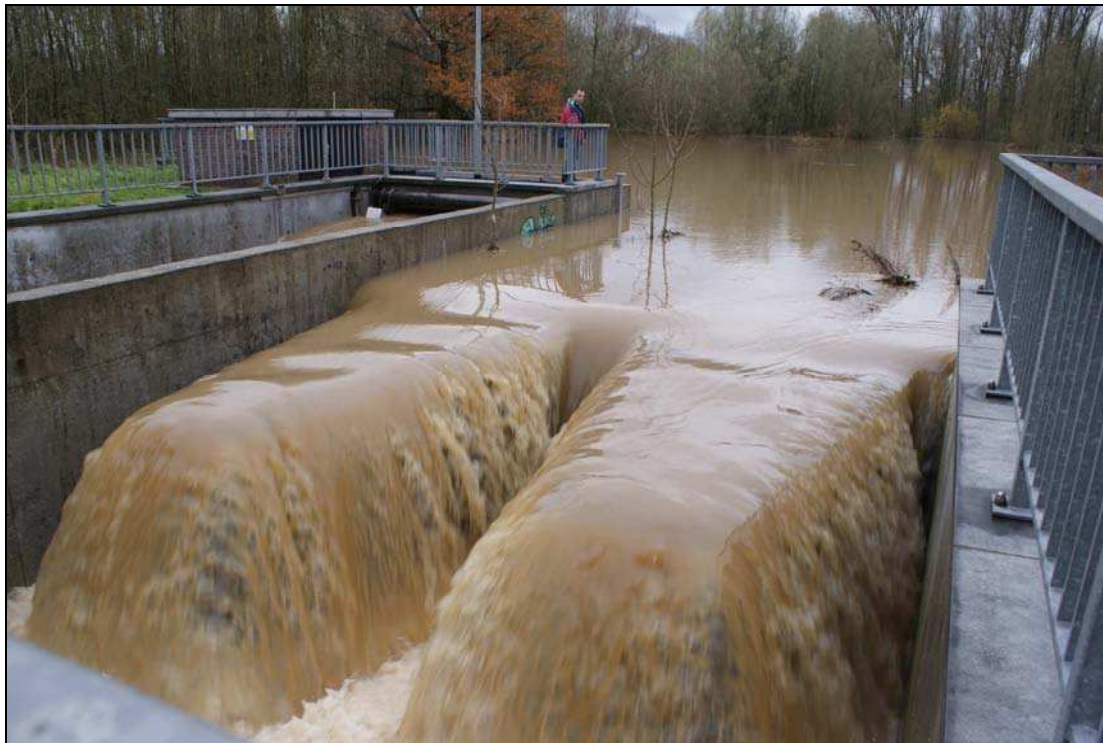
Figuur 67 Foto van de noodoverlaat aan stuw 6, GOG opwaarts de E40 in Erpe-Mere (14/11 14u54)

Stuw 6 regelt het peil in het wachtbekken opwaarts de spoorlijn Gent-Brussel en afwaarts de E40 in Erpe-Mere. Dit GOG is een tijdlang uitzonderlijk hoog gevuld geweest, tot zelfs ruim 40 cm hoger dan het peil van de overstort (Figuur 67). Om te hoge stijgingen te voorkomen werd het afwaartse regelpcil verhoogd van 19,07 mTAW tot 19,50 mTAW om meer debiet door te laten en de opwaartse problemen te verminderen. In de Bosstraat in Mere kaptten desondanks verschillende huizen met wateroverlast.

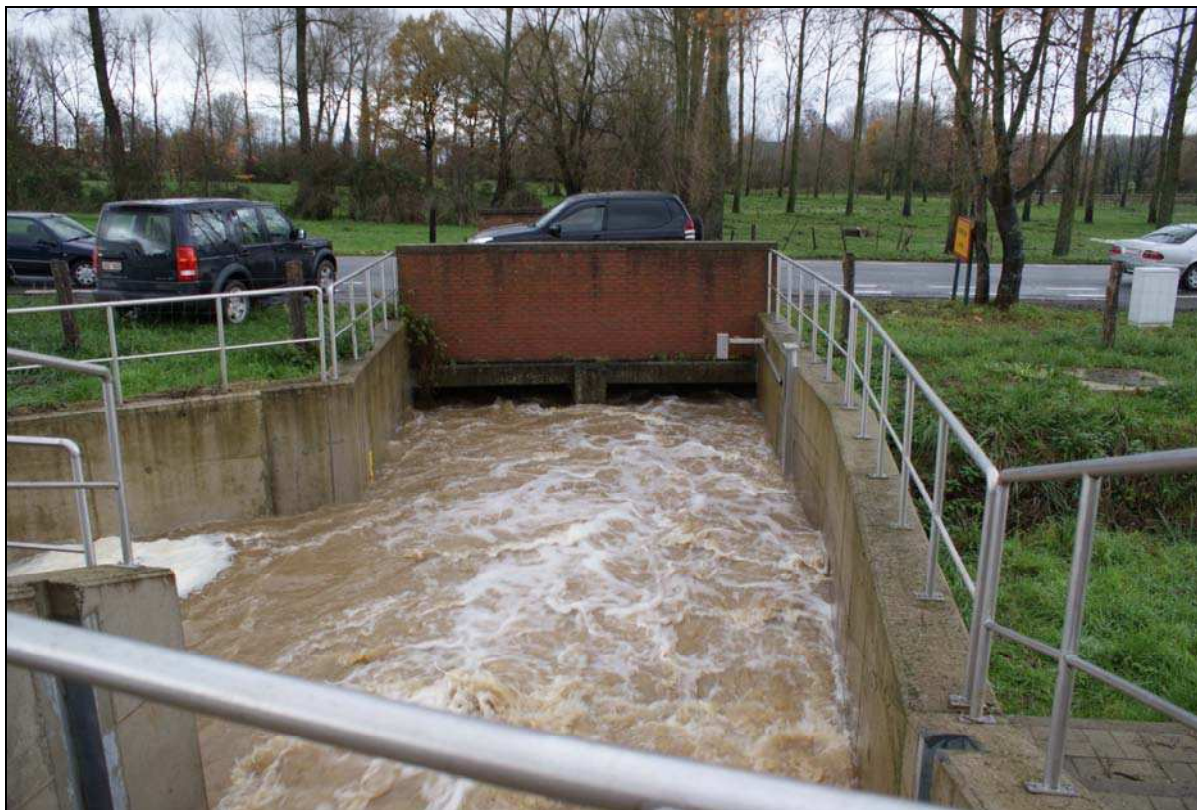
Figuur 70 Zicht vanop de stuw naar afwaarts het GOG Hollestraat (Molenbeek Erpe-Mere)(14/11 14u28). Op het moment van het hoogste waterpeil stond de duiker onder druk.

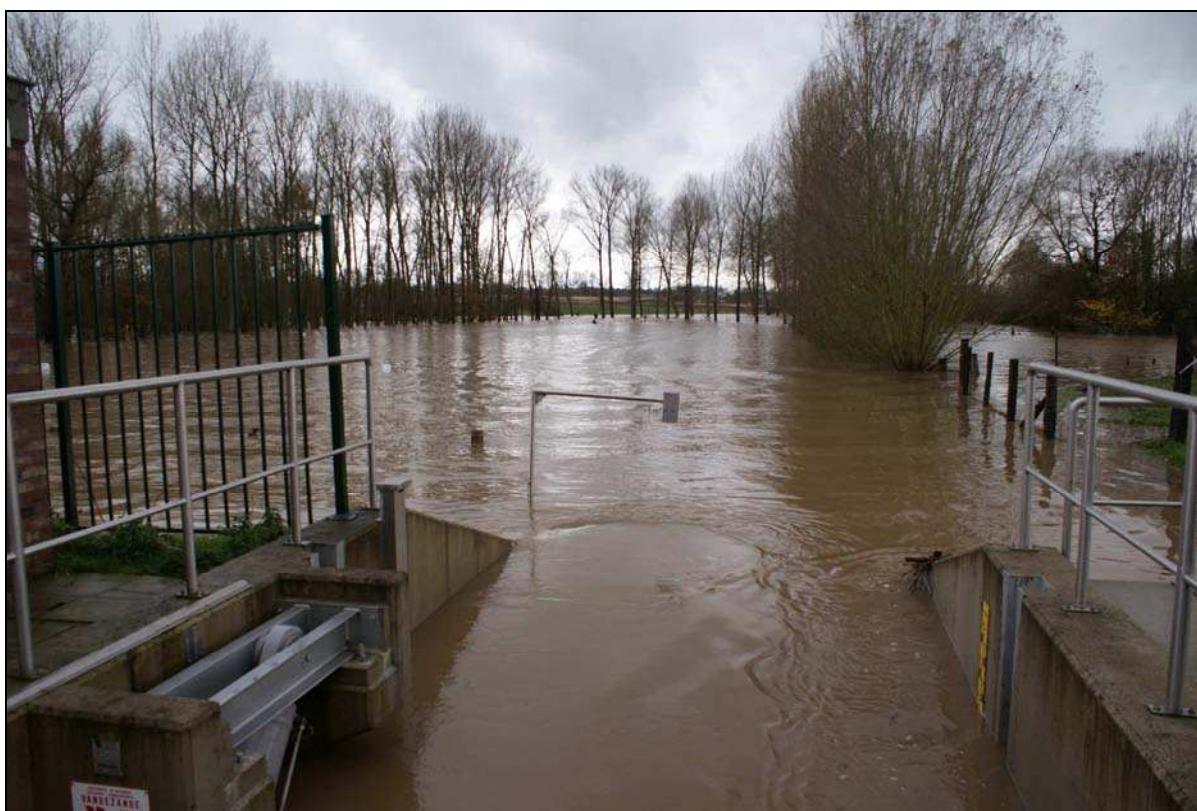
Figuur 71 Zicht vanop de stuw naar opwaarts het GOG Hollestraat (Molenbeek Erpe-Mere) (14/11 14u28 peil 34,10 m TAW)

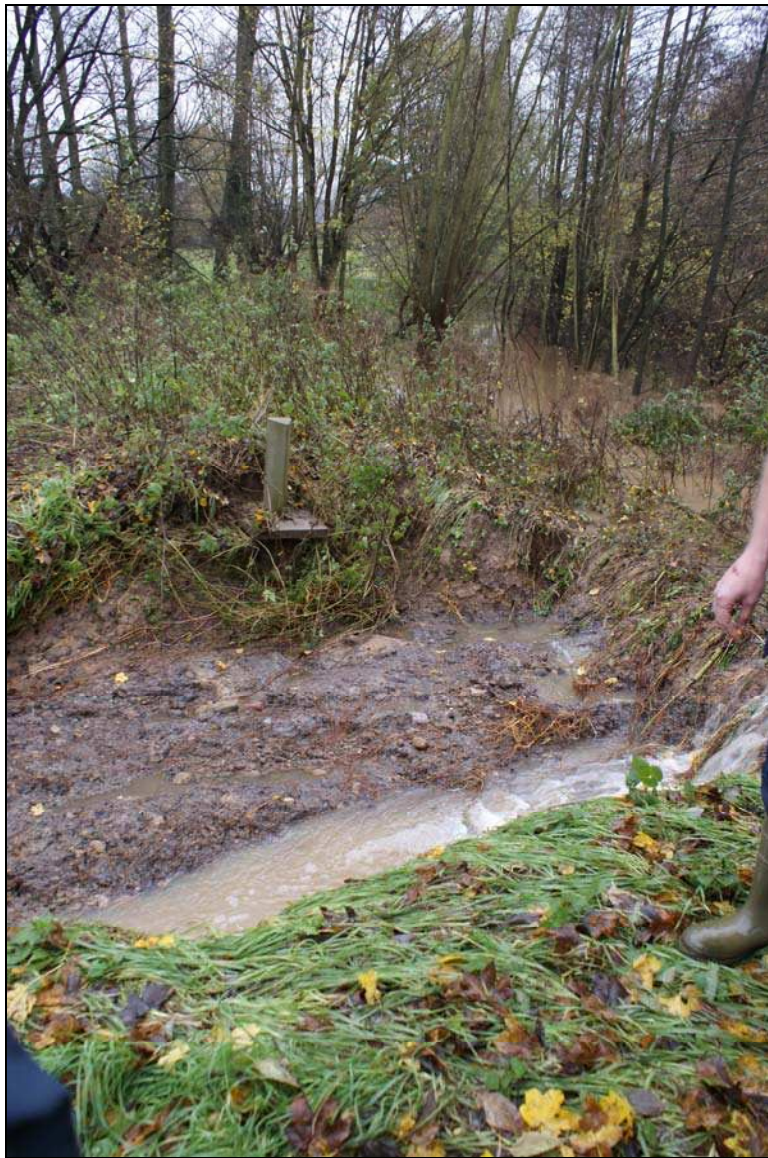
Figuur 80 Doorgebroken dijk aan het GOG op de Hunselbeek (14/11 rond de middag) (stroomgebied van de Bellebeek)

Op de Hunselbeek is het GOG W1HU (OM420) in Borchtlombeek (Meersestraat) gevuld geweest tot boven het maximaal toegelaten vulpeil. De overtopping heeft geleid tot een doorbraak van de dijk over 5 meter (Figuur 80), een twintigtal meter rechts van het doorlaatkunstwerk, op de plaats waar een collector onder de dijk doorgaat. De doorbraak werd vastgesteld op 13 november 's avonds; op 14 november werd de dijk hersteld met zware breuksteen en geotextiel. De doorbraak was eerder beperkt doch zorgde voor korte wateroverlast in de Dronkenborrestraat.

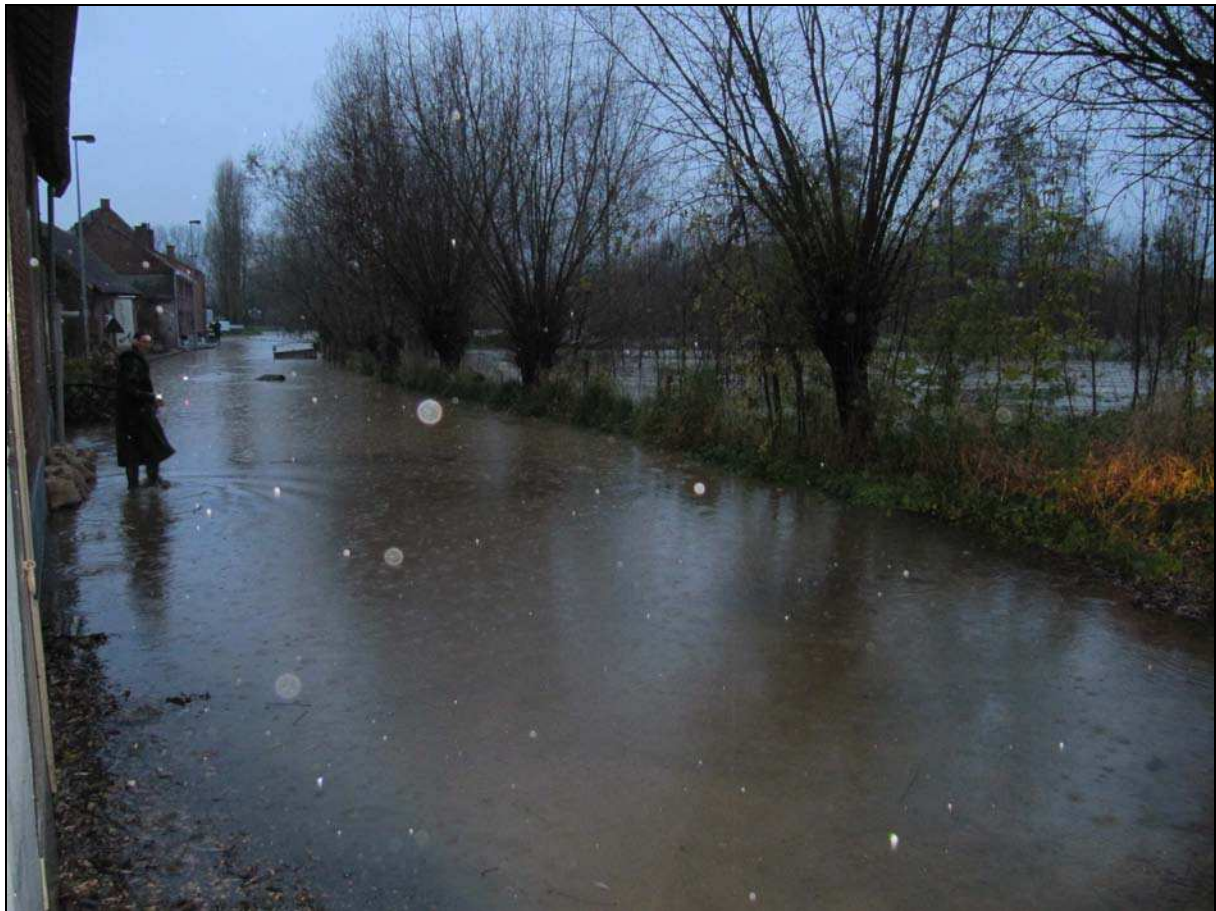
Er werd wateroverlast gerapporteerd in Boesberg, onder andere in nr 5, waar in de woning tot 45 cm water stond. In de garage kwam het waterpeil 70 cm hoog. Ook kelders in de Moorhofstraat kwamen onder water, evenals enkele huizen in de Vuilstraat in Smeerebbe-Vloerzegem

Figuur 83 Straten staan al blank in Smeerebbe-Vloerzegem op 13/11 om 17u40

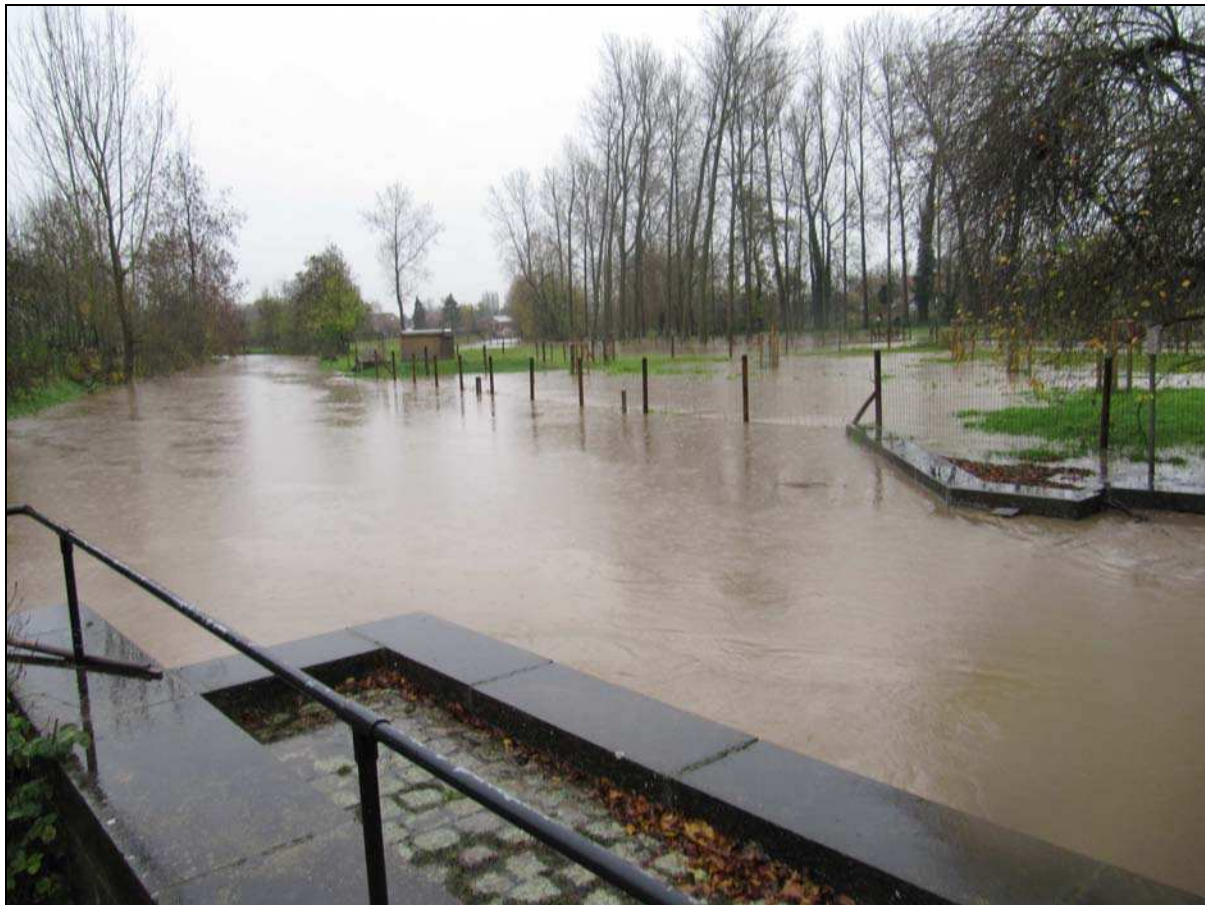
De stuw 4 aan de Driscaertmolen in Galmaarden (K07\_OM404) is volgens verwachting plat gegaan tijdens de was. Dit heeft niet kunnen beletten dat het peil aan de molen gestegen is tot 25,01 m TAW. De gebouwen van de molen en de omliggende gronden zijn alle overstroomd. Bij dit peil liep een watermassa met hoogte tussen 30 en 50 cm over het weiland tussen de Marke en de vismigratieloo/bypass (Figuur 88). Het lijkt erop dat de afvoer door de molenschotten in sterke mate verhinderd is geweest door de opstapeling van drijfvuil op het raamwerk van de schotten (Figuur 89). Het vrijhouden van de molenschotten is een verantwoordelijkheid van de eigenaar van de molen.

Figuur 88 Zicht van aan de Driscaertmolen in Galmaarden op de Marke en het weiland tussen Marke en vismigratieloo/bypass (13/11 16u37, peil 24,55 m TAW)

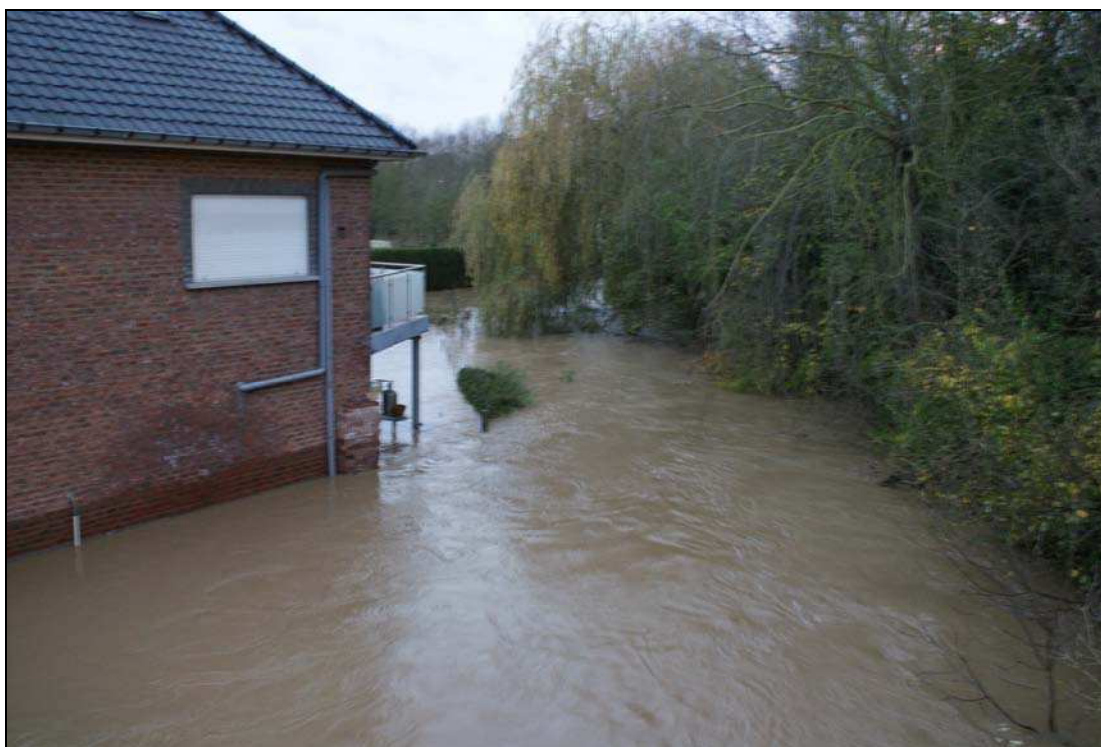
Figuur 90 Zicht afwaarts de Nieuwstraat in Galmaarden (14/11 17u)

Het centrum van Galmaarden bleef niet gespaard van wateroverlast. De huizen afwaarts de Nieuwstraat op de linkeroever in het centrum van Galmaarden hebben water binnengekregen langs achteraan (Figuur 90).

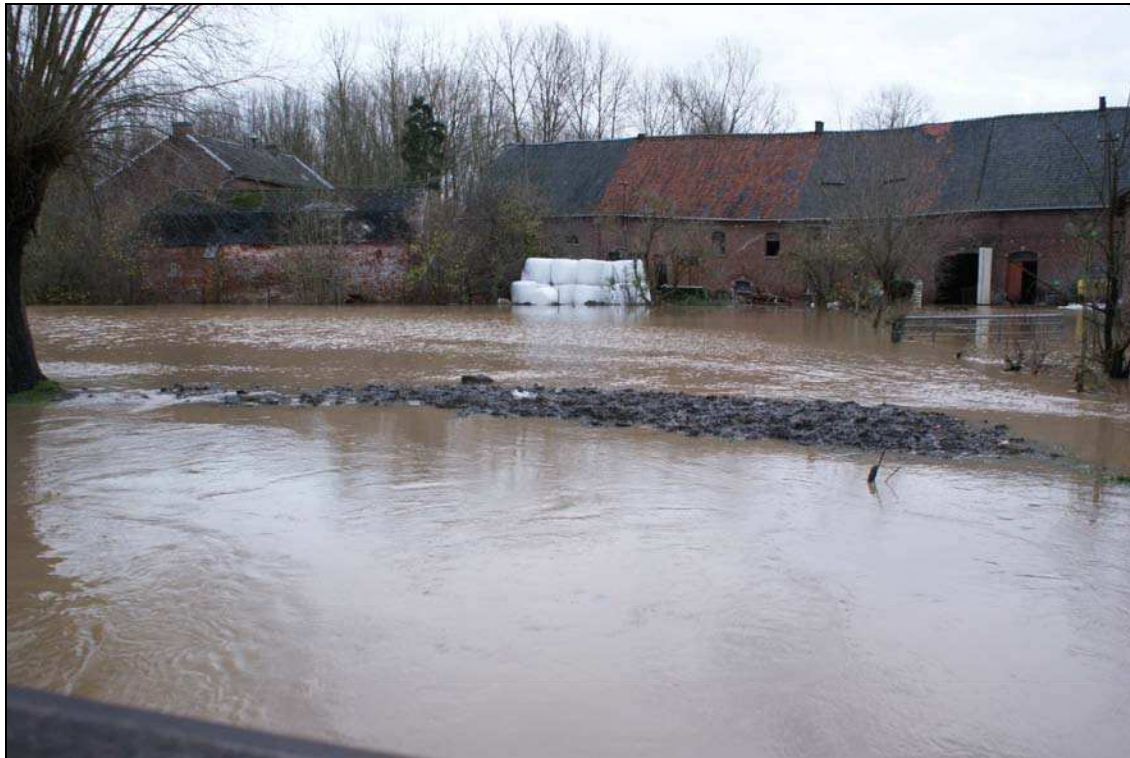
Aan de stuw 5 (Eetveldemolen, K07\_OM405) aan de Munkbaan in Galmaarden is de Marke tijdens de was overstroomd. Het water heeft tot 50 cm hoog gestaan in het bedieningsgebouw zelf. De kabel van het bedieningsgebouw naar de opwaartse peilmeter werd afgerukt door de stroming. De schade viel al bij al mee en werd hersteld in de week na de overstroming. Door de overstroming is de spanning van de stuw uitgevallen en zijn er geen peilen meer geregistreerd. De stuw is automatisch plat gegaan tijdens de was door de hoogwaterpeilbeveiliging. De enkele woningen die zich in de onmiddellijke nabijheid van de stuw bevinden aan de Munkbaan, kenden zware wateroverlast. Ook in de Kwadestraat en in Smeedries zijn verschillende wonen ondergelopen.

Figuur 91 Overstromingen opwaarts de Munkbaan (14/11 16u30)

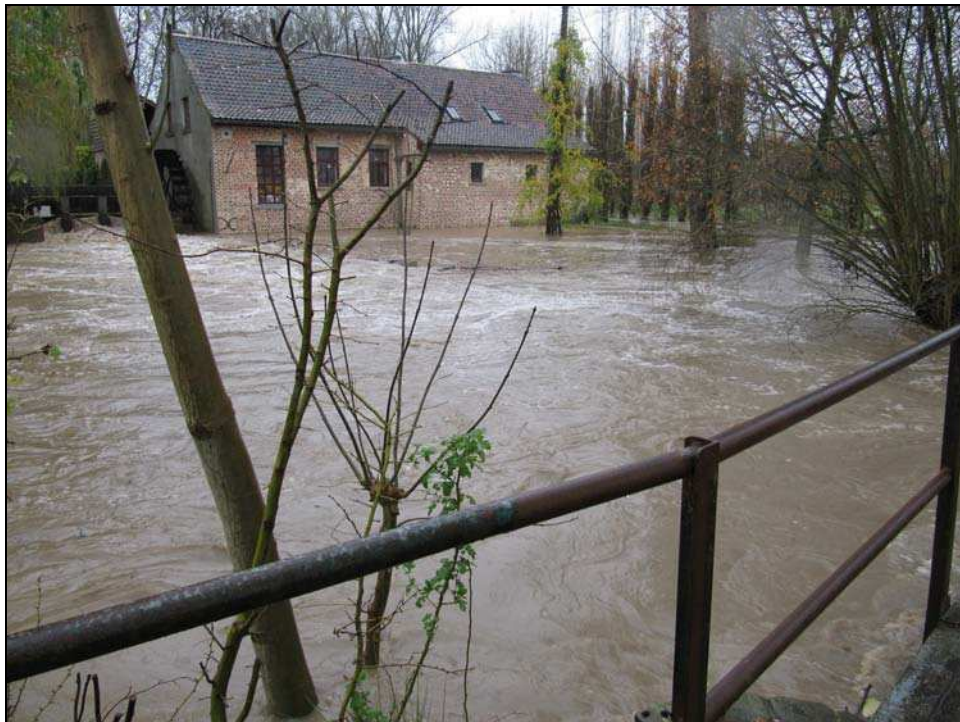
Figuur 92 Lomolen aan de Marke in Herne (13/11 15u55)

De stuw 8 (OM408) aan de Lomolen in Herne is automatisch plat gelegd. Figuur 92 toont het door water omgeven molengebouw. Zowel de afwaartse als de opwaartse peilmetingen hebben onder water gestaan en geven geen realistische meetwaarde tijdens de piek van de was. Beide metingen moeten hoger worden opgesteld en opnieuw afgeregeld. Er heeft in beperkte mate water in het bedieningsgebouw gestaan (tot een tiental centimeter). Het gebied afwaarts de stuw (weiland aan Rendries, Figuur 93) werd overstroomd. Beide oevers werden overtopt. Verschillende woningen in de Stationstraat, de Scherpstraat, Centrum en Rendries hebben met wateroverlast te kampen gehad.

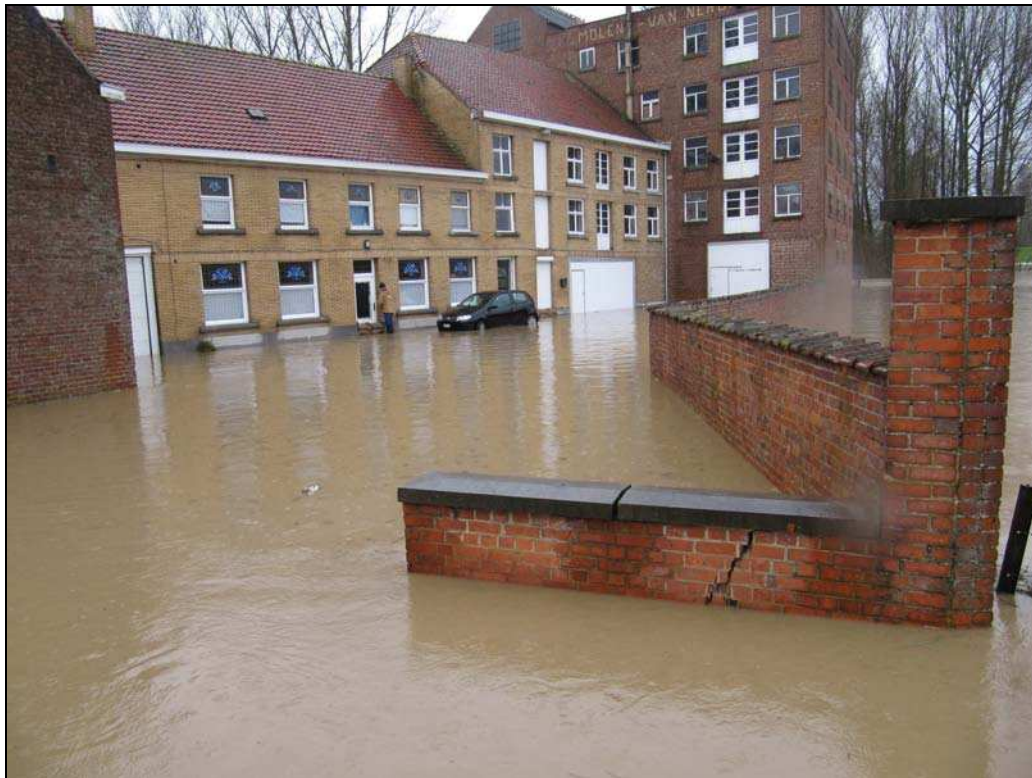
Figuur 94 De overstroomde Van Neerommolen langs de Marke in Sint-Pieters-Kapelle (13/11 15u)

De stuw 9 aan de Van Neerommolen in Sint-Pieters-Kapelle is automatisch platgelegd door de hoogwaterpeilbeveiliging. De opwaartse peilmeting is al snel overstroomd en heeft dan zeer snel fluctuerende metingen afgeleverd, die mogelijks de sturing in de war zou kunnen hebben gebracht. Daarom werd de stuw via het afstandsbewakingssysteem op manuele bediening geplaatst en plat gelegd. De Van Neerommolen werd overstroomd, alsook de omliggende weilanden opwaarts en afwaarts de Geraardsbergsesteenweg (Figuur 94, Figuur 95 en Figuur 96). In de nacht van 13 op 14 november heeft de omgeving enige tijd zonder elektriciteit gezeten door de overstroming van de distributiecabine van PBE aan het Aquafin-pompstation afwaarts de steenweg.

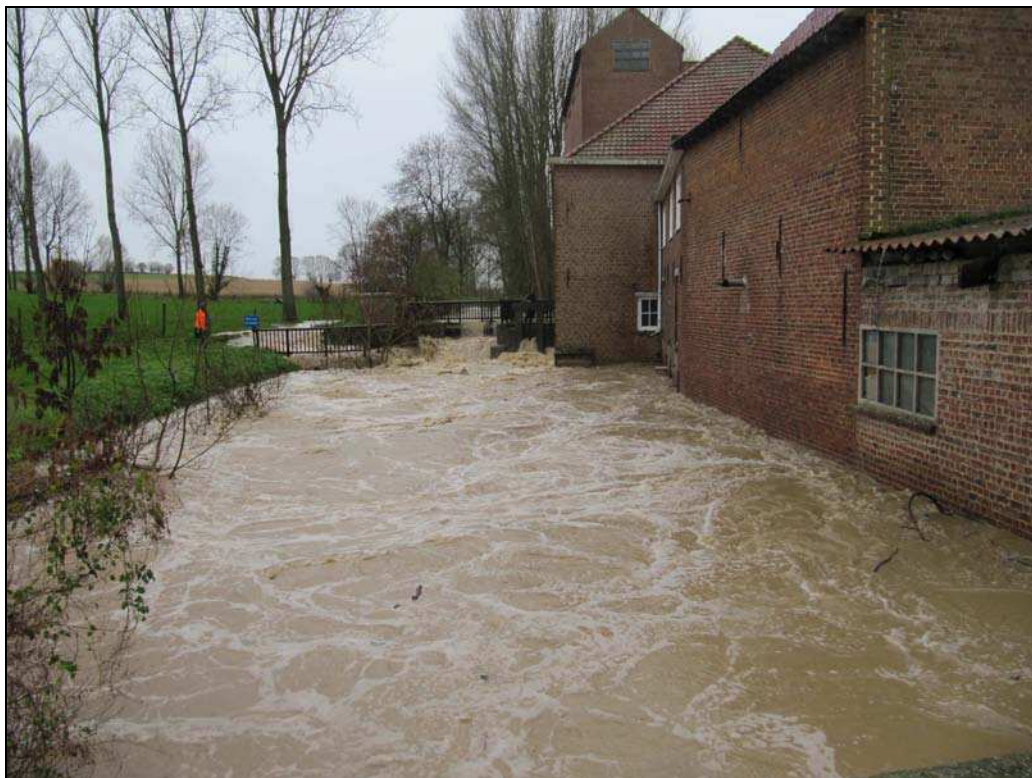
Figuur 95 Zicht opwaarts de Geraardsbergesteeweg: water loopt rond het bedieningsgebouw van de stuw 9 langs de Marke in Sint-Pieters-Kapelle (13/11 15u)

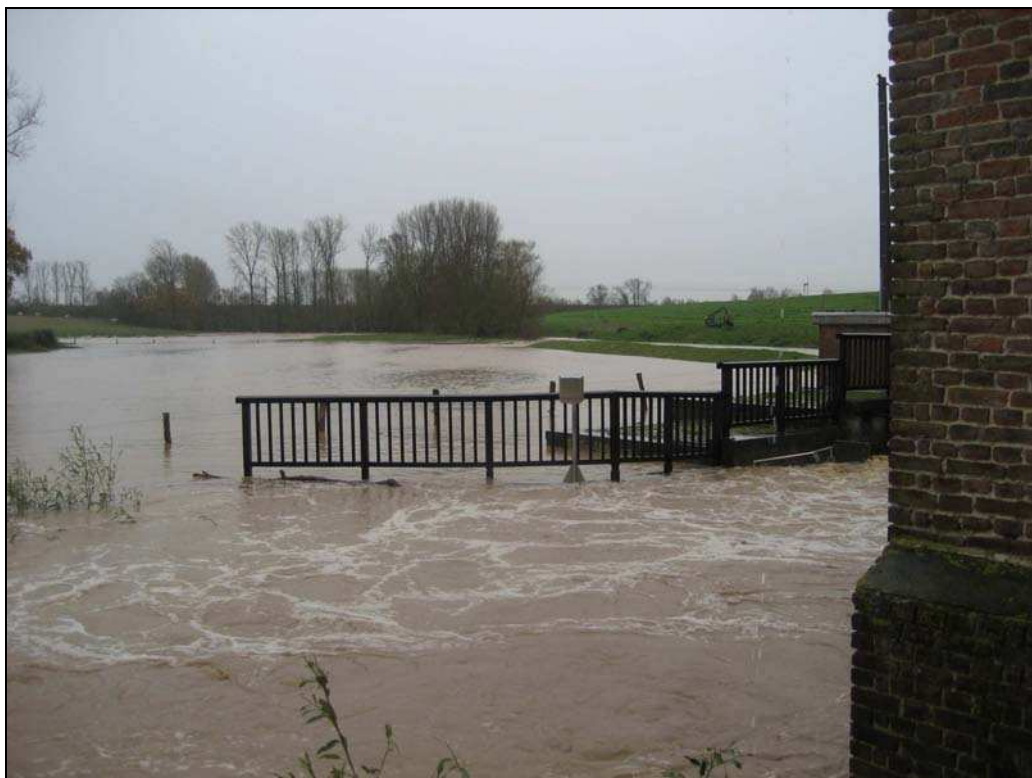
Figuur 97 Zicht op stuw 10 langs de Marke en weiland in Edingen (13/11 14u30)

De stuw 10 aan de Wadmolen (op het grondgebied van Edingen) is automatisch plat gegaan en werd via het afstandsbewakingssysteem op manuele bediening geplaatst om de klep plat te houden. Zowel de opwaartse als de afwaartse peilmeting hebben de piek van de was niet geregistreerd: de afwaartse meting is buiten meetbereik gegaan en de opwaartse meting is overstroomd (Figuur 97).

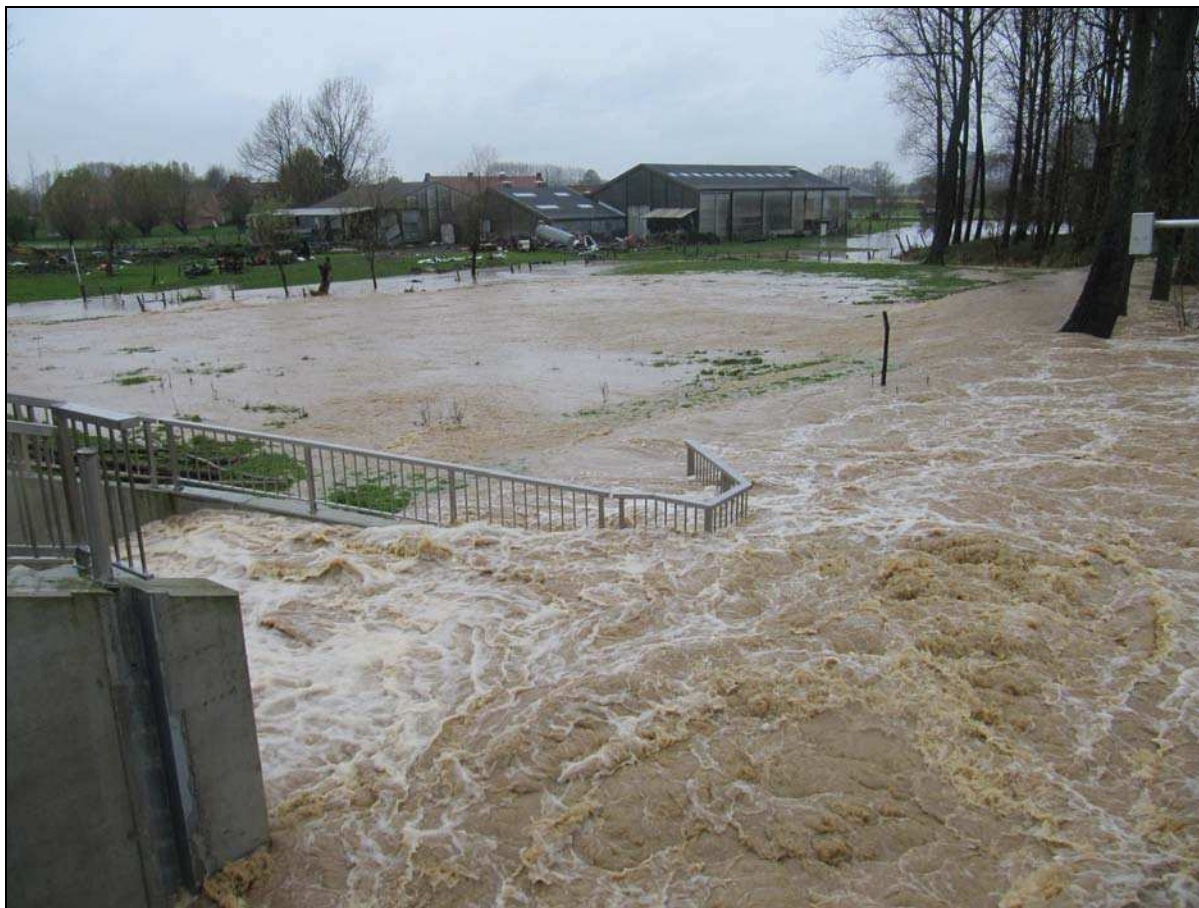
Tussen stuw 9 en stuw 10 ligt het GOG in Sint-Pieters-Kapelle. Dit GOG is automatisch gevuld tot maximale capaciteit. Het afwaarts regelpeil van de stuw werd op 13 november om 9u met 30 cm verlaagd, omdat op dat moment de dorpskom van Herne op het punt stond onder water te lopen. Het bekken is daarna zeer snel (op 5 uur tijd) volledig gevuld (Figuur 98). Tegen 14u was het bekken vol. De echte debietpiek is daarna nog gekomen, waardoor de noodoverlaat heeft gewerkt (Figuur 99). Achteraf gezien lijkt het verlagen van het afwaarts regelpeil dus te drastisch gebeurd te zijn, rekening houdend met de toen nog voorspelde neerslag. Anderzijds is het moeilijk te verantwoorden dat een dorpskom onder water komt, terwijl het wachtbekken opwaarts ervan de vulling nog niet gestart heeft. Op dat moment wordt de afweging gemaakt tussen enerzijds het sneller aanspreken van het wachtbekken om de dorpskom te vrijwaren, de mogelijkheid dat het wachtbekken vol geraakt en een groter debiet uiteindelijk toch de dorpskom onder water zet en anderzijds het trager aanspreken van het wachtbekken, met het risico op overlast in de dorpskom en een niet volledig aangesproken wachtbekken. De voorspellingssystemen helpen hierbij, maar zijn op hun beurt zeer afhankelijk van de neerslagvoorspellingen.

Figuur 99 Zicht afwaarts stuw 9 bis (OM436) langs de Marke in Sint-Pieters-Kapelle (13/11 15u): noodoverlaat in werking
