## Globale evaluatie overstromingen 2010

### BIJLAGE 2.2

# **Overstromingsrapport**

## **november 2010**

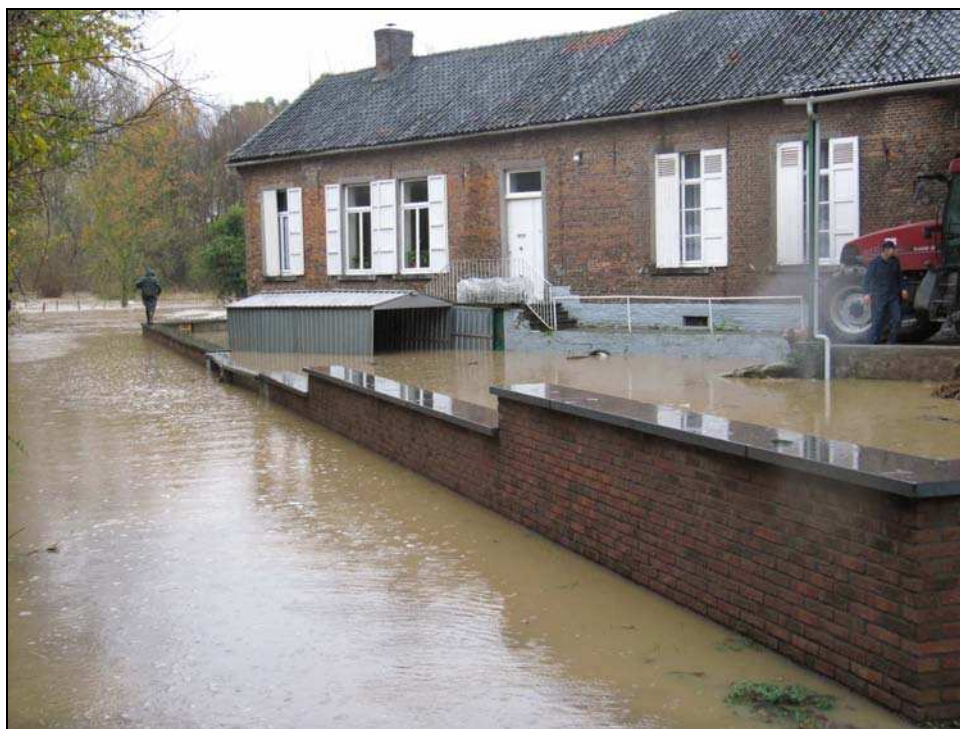
Figuur 101 Keermuur aan de boerderij Wadmolen langs de Marke (13/11 14u30)

De invloed van de opstuwing door het GOG was opwaarts merkbaar aan de Wadmolen (stuw 10). In Figuur 100 is het opwaarts peil aan stuw 9b van het GOG weergegeven, samen met het afwaarts peil aan stuw 10. Het maximale waterpeil afwaarts de molen, dus op het meest opwaarts punt van het GOG, wordt geschat op 38,70 m TAW, volgens de grafiek gemeten na het leeglopen van het bekken. De keermuur die bedoeld was om de boerderij van de Wadmolen te beschermen tegen overstroming bij vulling van het GOG heeft niet mogen baten (Figuur 101). Het water stond even hoog aan beide kanten van de muur. De 2 pompen van het pompstation aan de boerderijkant van de muur hebben continu gedraaid tussen 13 november 9u en 15 november 9u. Tijdens de wateroverlast van 28/8/2002 (voor de aanleg van het GOG Sint-Pieters-Kapelle) heeft het water even hoog gestaan op de koer van de boerderij. De oorzaak van de wateraanvoer dient te worden onderzocht. De verharding van de holle weg (toegangsweg naar molen en stuw) was in zekere mate weggespoeld door de stroming die langs de holle weg richting de Marke liep.

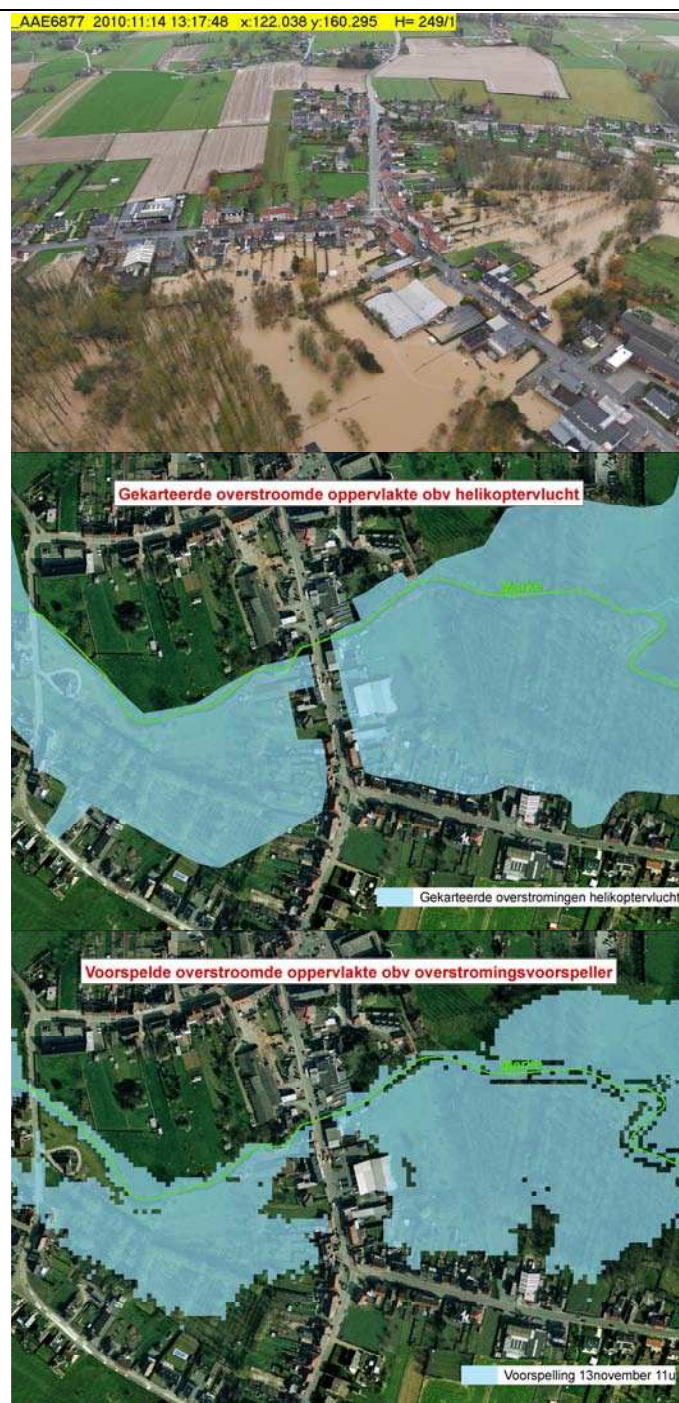
Zondag 14 november omstreeks 13u werden beelden gemaakt van de Nieuwstraat in Galmaarden. Figuur 102 toont van boven naar onder de foto die toen genomen werd, een orthofoto met overstromingscontouren volgens de beelden van de helikoptervlucht en dezelfde orthofoto met de overstromingscontouren die de dag voordien reeds gesimuleerd werden (13 november 11u). De gesimuleerde contouren werden voorspeld met de hydraulische modellen op 13 november en voorspelden hun maximum uitgestrektheid vanaf zaterdagmiddag. De voorgestelde contour omvat de maximum uitgestrektheid die voorspeld werd. Ook volgens de metingen aan de stuwen in de buurt (Driscaertmolen en stuw 5) zou dat maximum zondagvoormiddag zijn opgetreden.

Figuur 102 Nieuwstraat in Galmaarden. boven: foto genomen tijdens helikoptervlucht, midden: gekarteerde overstromingen obv helikoptervlucht, onder: gesimuleerde, voorspelde, maximale overstromingen (simulatieresultaten van 13 november 11u)

De voorspellingen van overstromingen zijn steeds in grote mate afhankelijk van de neerslag die voorspeld wordt op het moment van de doorrekening. Uit een vergelijking tussen de maximaal voorspelde overstromingscontour van zaterdag en deze van zondag, blijkt echter dat de verschillen verwaarloosbaar zijn voor deze locatie (Zie Figuur 103). De verschillen tussen de voorspelde neerslag en de uiteindelijk gemeten neerslag waren dus niet van die aard dat ze voor dit model verschillende output veroorzaakten. In Figuur 103 wordt naast de maximale contour ook de infrastructuur roze ingekleurd waar deze met de maximale contour overlapt: deze infrastructuur zou volgens de voorspellingen overstroomd zijn. Omwille van het ontbreken van significante verschillen tussen beide voorspellingen, worden in de verdere bespreking de resultaten van de simulatie van 14 november gebruikt of simpelweg verwezen naar 'de voorspellingen'.

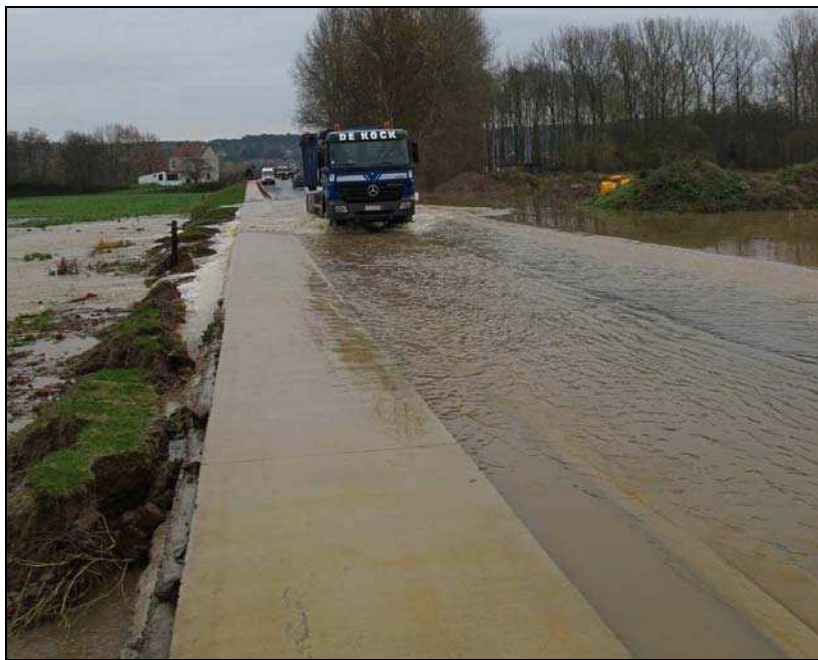
Het alarmpeil werd in Sint-Joris-Weert met 5 centimeter overschreden. Bij een tiental woningen in de Kauwereelstraat en de Neerijsebaan liepen kelders of garages onder water. Dit gebeurde deels ook doordat de Leigracht (2<sup>de</sup> cat, VHAG 11013) die midden in de komgrond van de Dijle ligt de grote toevloed aan water niet aankon, waardoor er ook opwaarts problemen waren aan de Hoekstraat in Sint-Agatha-Rode. Figuur 110 en Figuur 111 tonen hoe grote delen van respectievelijk de Neerijsebaan en de Leuvensebaan onder water stonden. Aangezien deze twee straten de enige (verkeers-) verbindingen tussen beide Dijleoeveren zijn die er bestaan tussen de gewestgrens en Korbeek-Dijle was normaal verkeer er gedurende een hele tijd niet of nauwelijks mogelijk. Ook de Roodsestraat is vanaf zondagavond een tijdje afgesloten geweest over enkele honderden meter omdat ze volledig blank stond.

Figuur 110 Wateroverlast ter hoogte van de Neerijsebaan in Sint-Joris-Weert (bron: G. Wyseure)

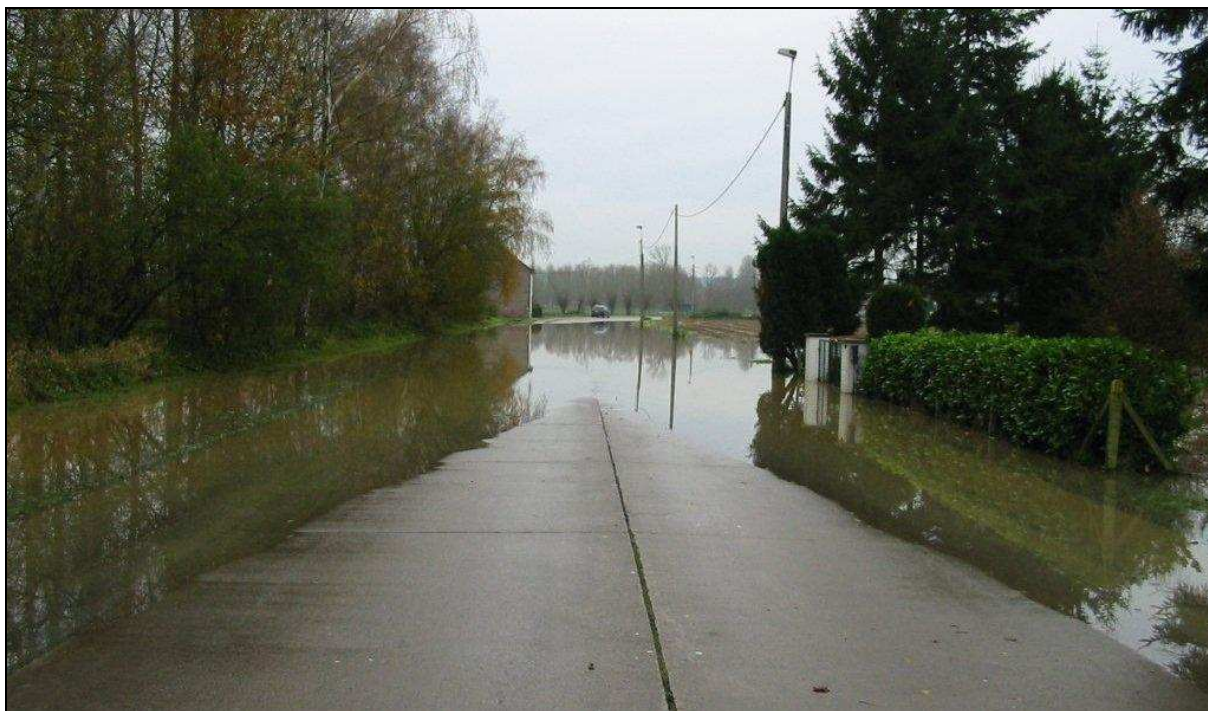
Figuur 111 Bijna-kritieke overstromingen ter hoogte van de Leuvensebaan in Sint-Agatha-Rode

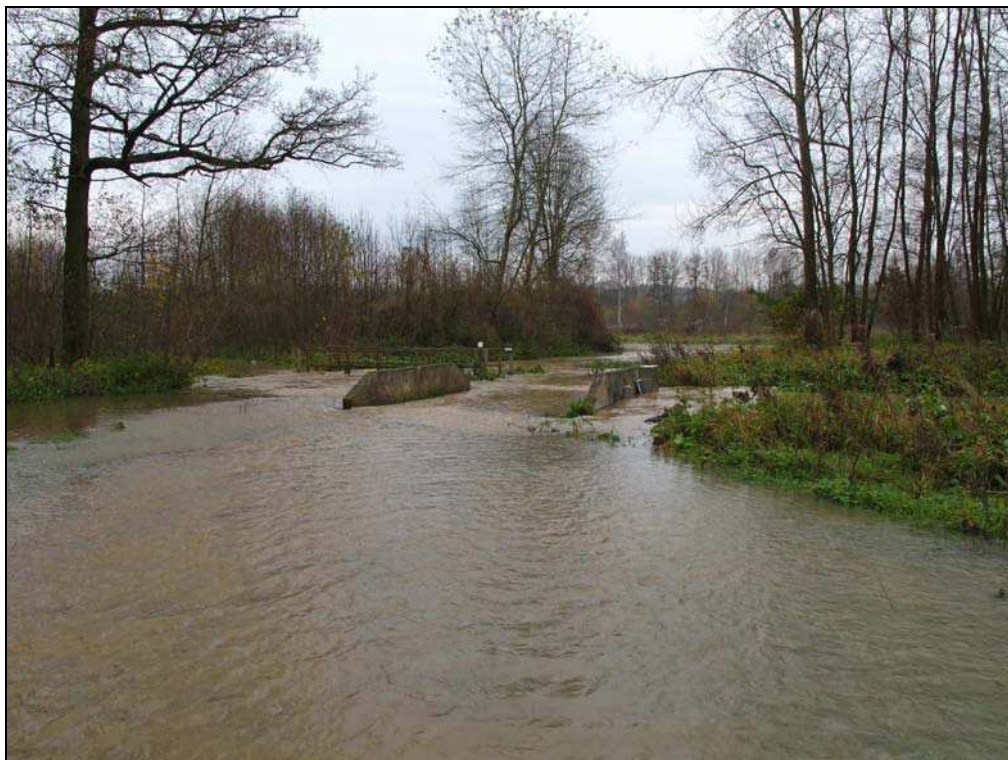
Figuur 113 Overstromingen ter hoogte van de monding van de Leigracht in de Ijse (bron: G. Wyseure)

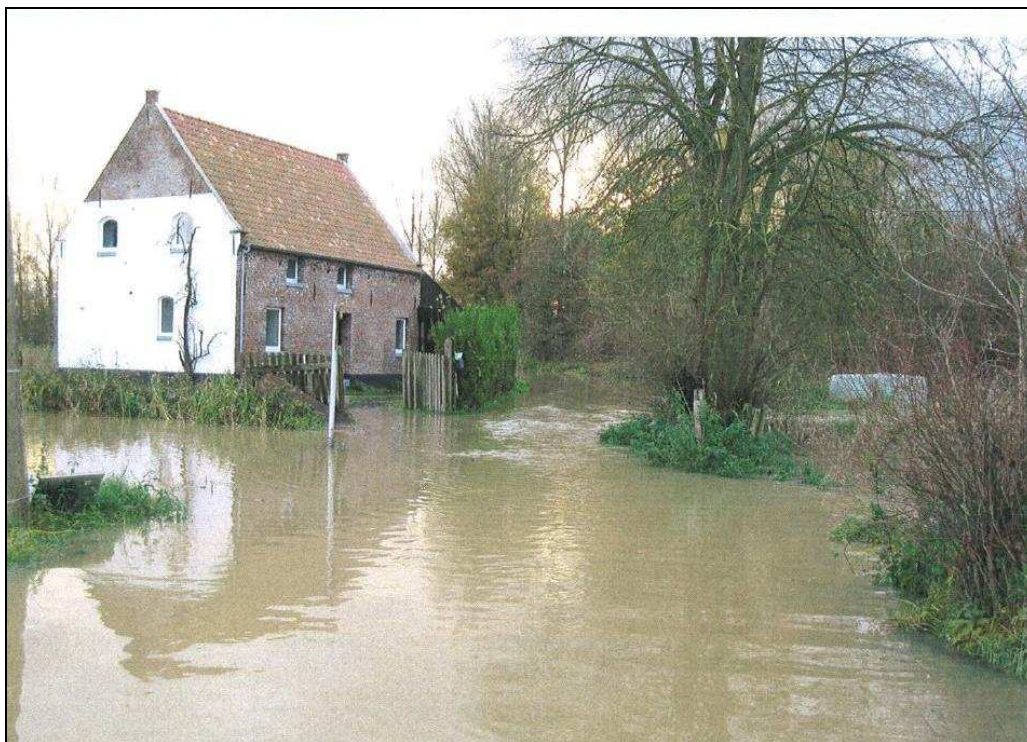
Eens voorbij het natuurlijk overstromingsgebied stroomt de Dijle langs Korbeek-Dijle. Ook daar bevindt zich een limnigraaf (L08\_097), maar aangezien het peil er 60 cm onder de alarmdrempel bleef werd er nergens in de onmiddellijke omgeving bebouwing bedreigd. Bijgevolg wordt deze limnigraaf hier niet verder besproken. Opwaarts van de limnigraaf waren er wel uitgebreide niet-kritieke overstromingen aan de Oppemstraat, waardoor enkele huizen water in hun achtertuin hadden. Ook langs de Leibeek (3<sup>de</sup> cat, VHAG 3706) die parallel met de Dijle stroomt langs de rechteroever werd een huis in de Leibeekstraat helemaal omringd door water (Figuur 114).

Figuur 114 Bijna-kritieke overstromingen langs de Leibeek (3<sup>de</sup> cat, VHAG 3706) in de Leibeekstraat in Oud-Heverlee (bron: Gemeente Oud-Heverlee)

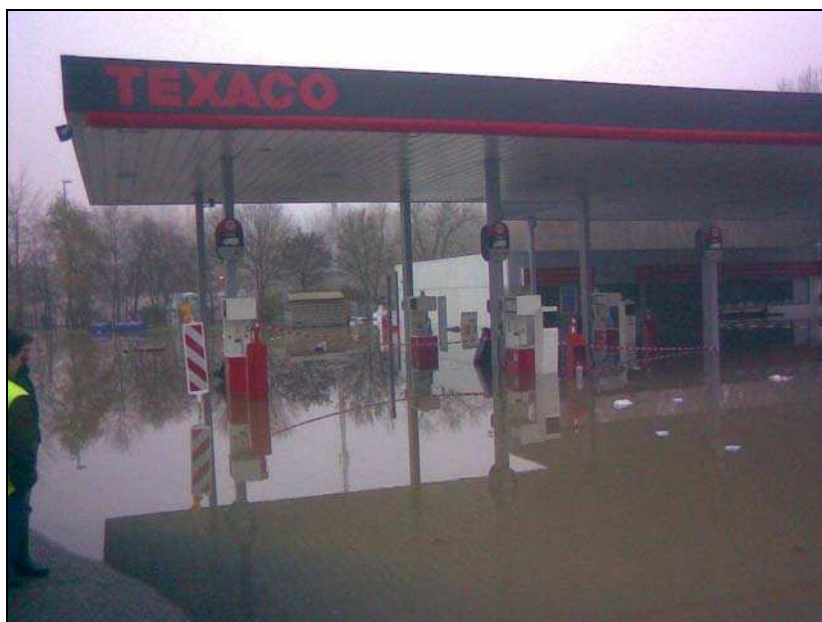
Niettegenstaande het peil in het wachtbekken net onder het alarmpeil van 25 mTAW kon gehouden worden, zijn er toch kritieke overstromingen opgetreden ter hoogte van het tankstation aan de noordelijke zijde van de autosnelweg E40 (zie Figuur 117).. Normaal gezien bedraagt de dijk van het wachtbekken ter hoogte van het tankstation 25,00 mTAW (zie Figuur 118). Uit een eerste onderzoek na de overstromingen werd door VMM echter vastgesteld dat door werken in opdracht van externen de beschermingsdijk reeds enige tijd voor de overstromingen van november beschadigd werd (zie Figuur 119). Dit is momenteel nog in onderzoek.

Figuur 117 Wateroverlast ter hoogte van het tankstation langs de E40 in Egenhoven (richting Brussel)

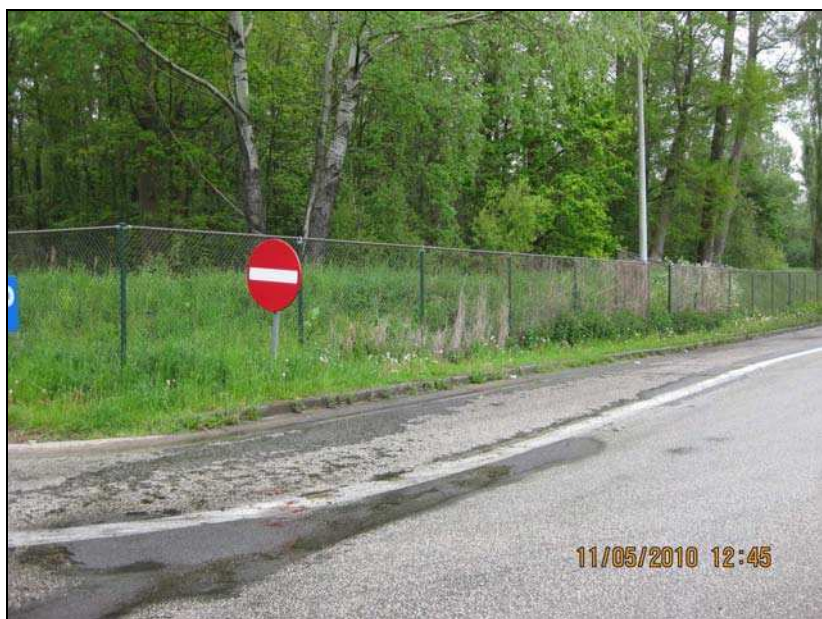
Figuur 118 Beschermingsdijk tussen het wachtbekken van Egenhoven en het tankstation langs de E40 voordat de bomen geroid werden

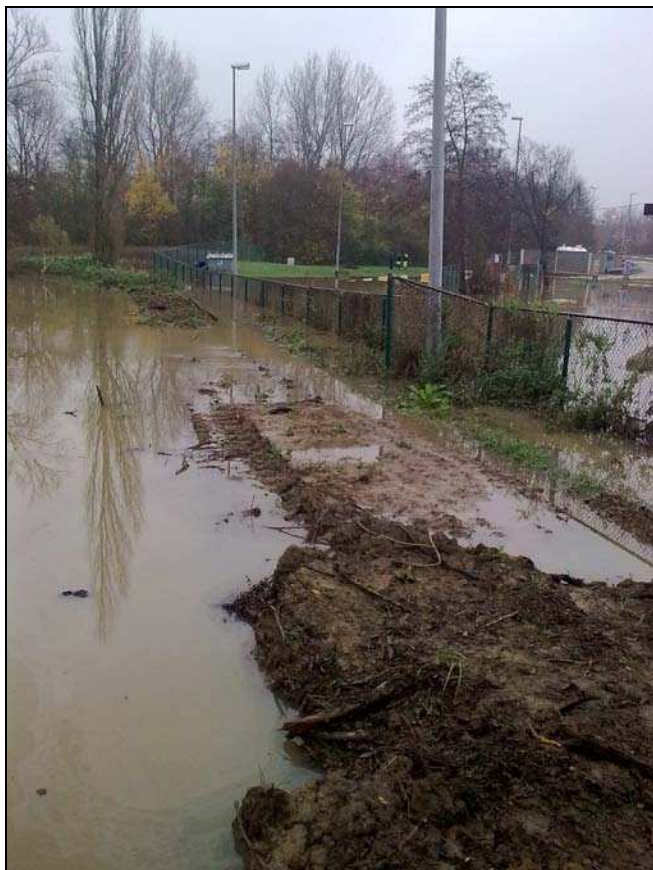
Figuur 119 Beschermingsdijk tussen het wachtbekken van Egenhoven en het tankstation langs de E40 tijdens het hoogwater in november 2010

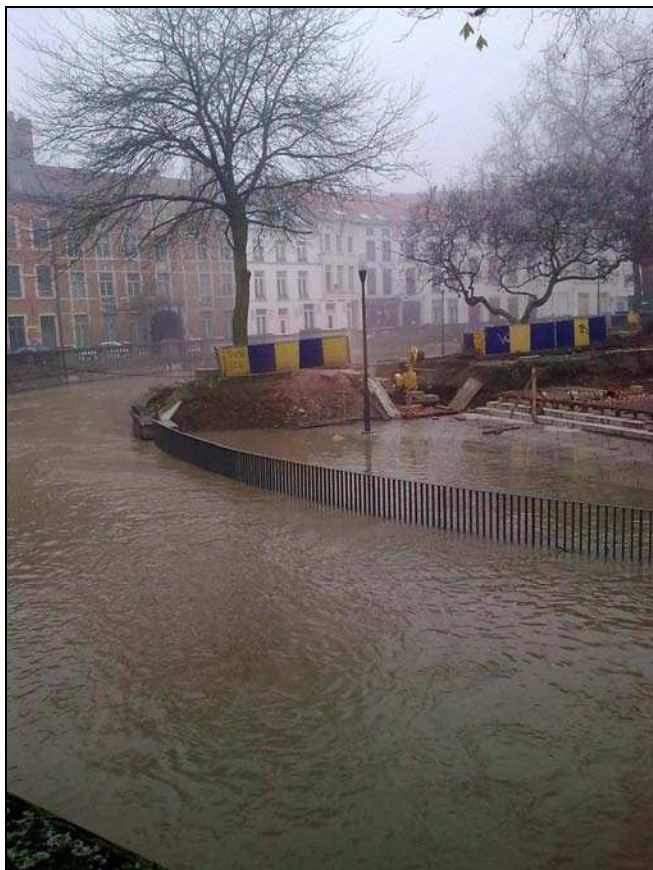
In Leuven-centrum zijn uiteindelijk geen kritieke overstromingen gemeld. Enkel de aanleg van de Dijleterrassen ter hoogte van de Lei ondervond hinder van de hoge waterstand (zie **Fout! Verwijzingsbron niet gevonden.**)

Figuur 120 Dijle in Leuven-centrum ter hoogte van de bouwwerf van de Dijleterrassen

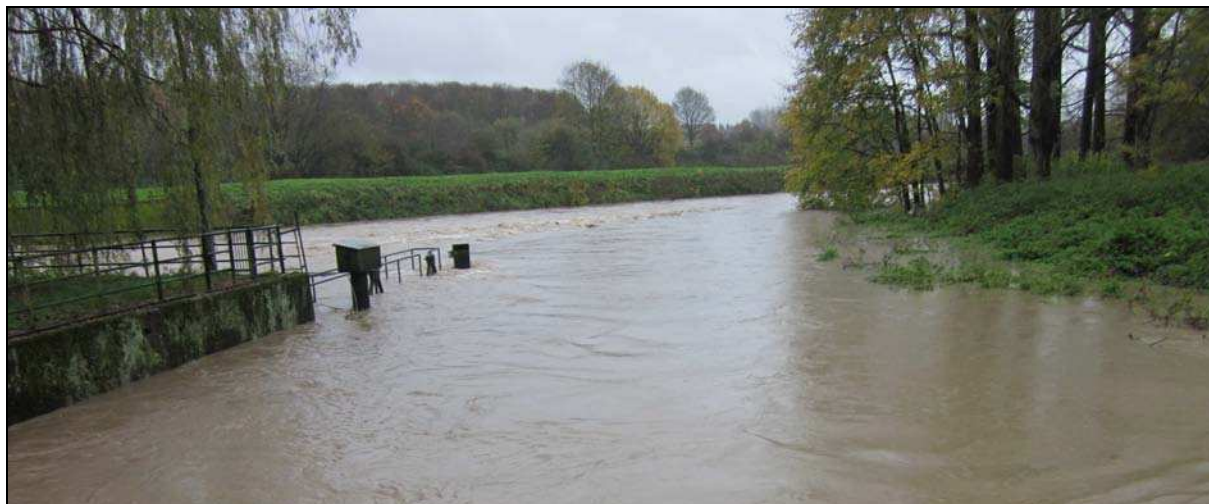
Figuur 124 Overstort van de Zenne naar het Kanaal Brussel-Charleroi in Lembeek

Uit Figuur 123 blijkt dat de overstort in werking is getreden op 13/11 omstreeks 4u45 (dit gebeurt bij het bereiken van een opwaarts peil van 34,60 mTAW). De maximale overstorthoogte op 14/11 bedroeg ongeveer 75 cm en het overstorten is beëindigd na 56 uur op 15/11 om 12u45.

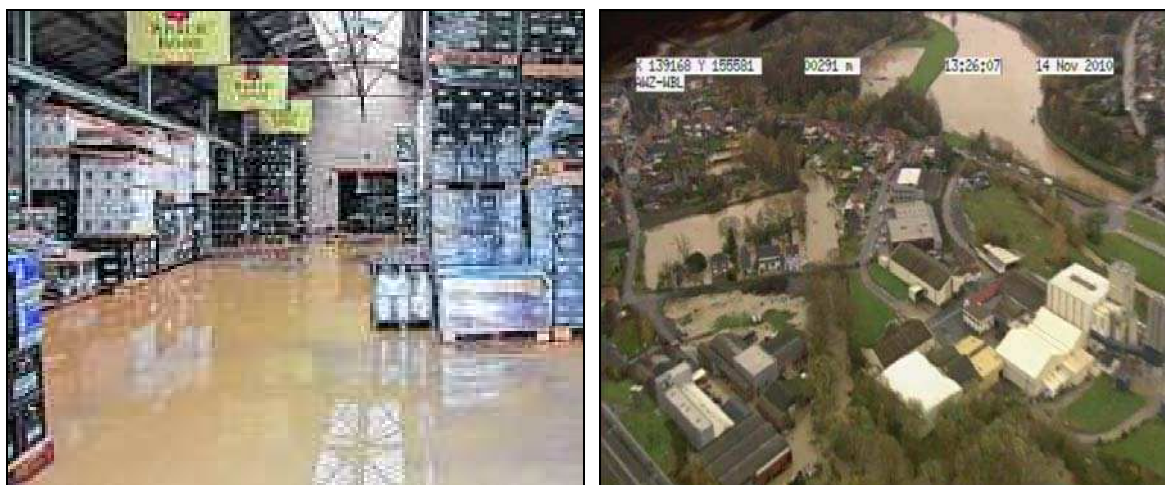
Figuur 125 Overstroming bij brouwerij Boon in de Fonteinstraat in Lembeek, links: magazijnen (bron: [www.nieuwsblad.be](http://www.nieuwsblad.be)), rechts: omgeving rond de brouwerij (linksonder op foto) tijdens het hoogwater

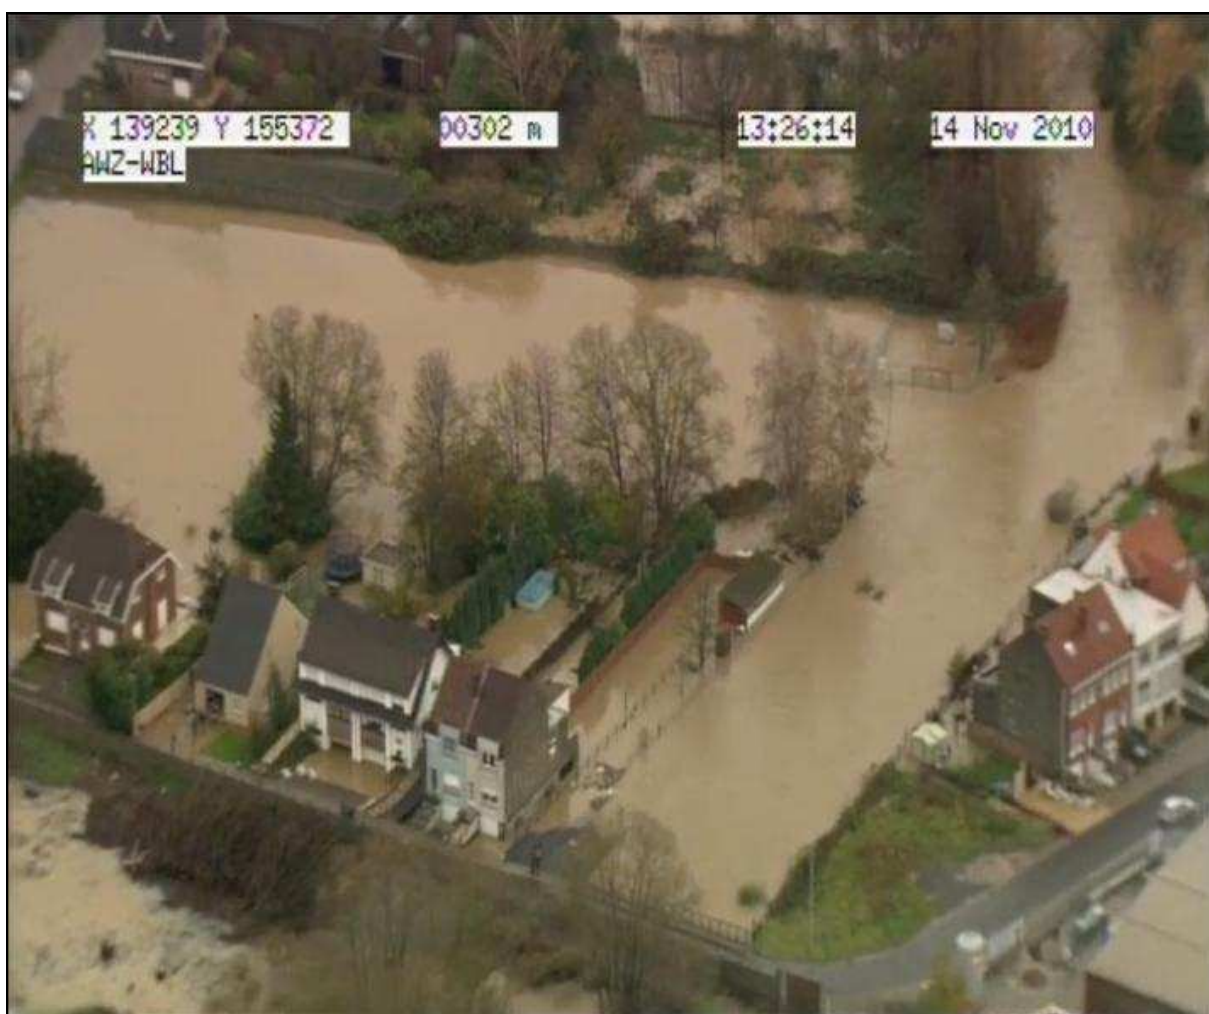
Figuur 126 Kritieke overstromingen t.h.v. de Gieterijstraat in Lembeek vanuit de Zenne

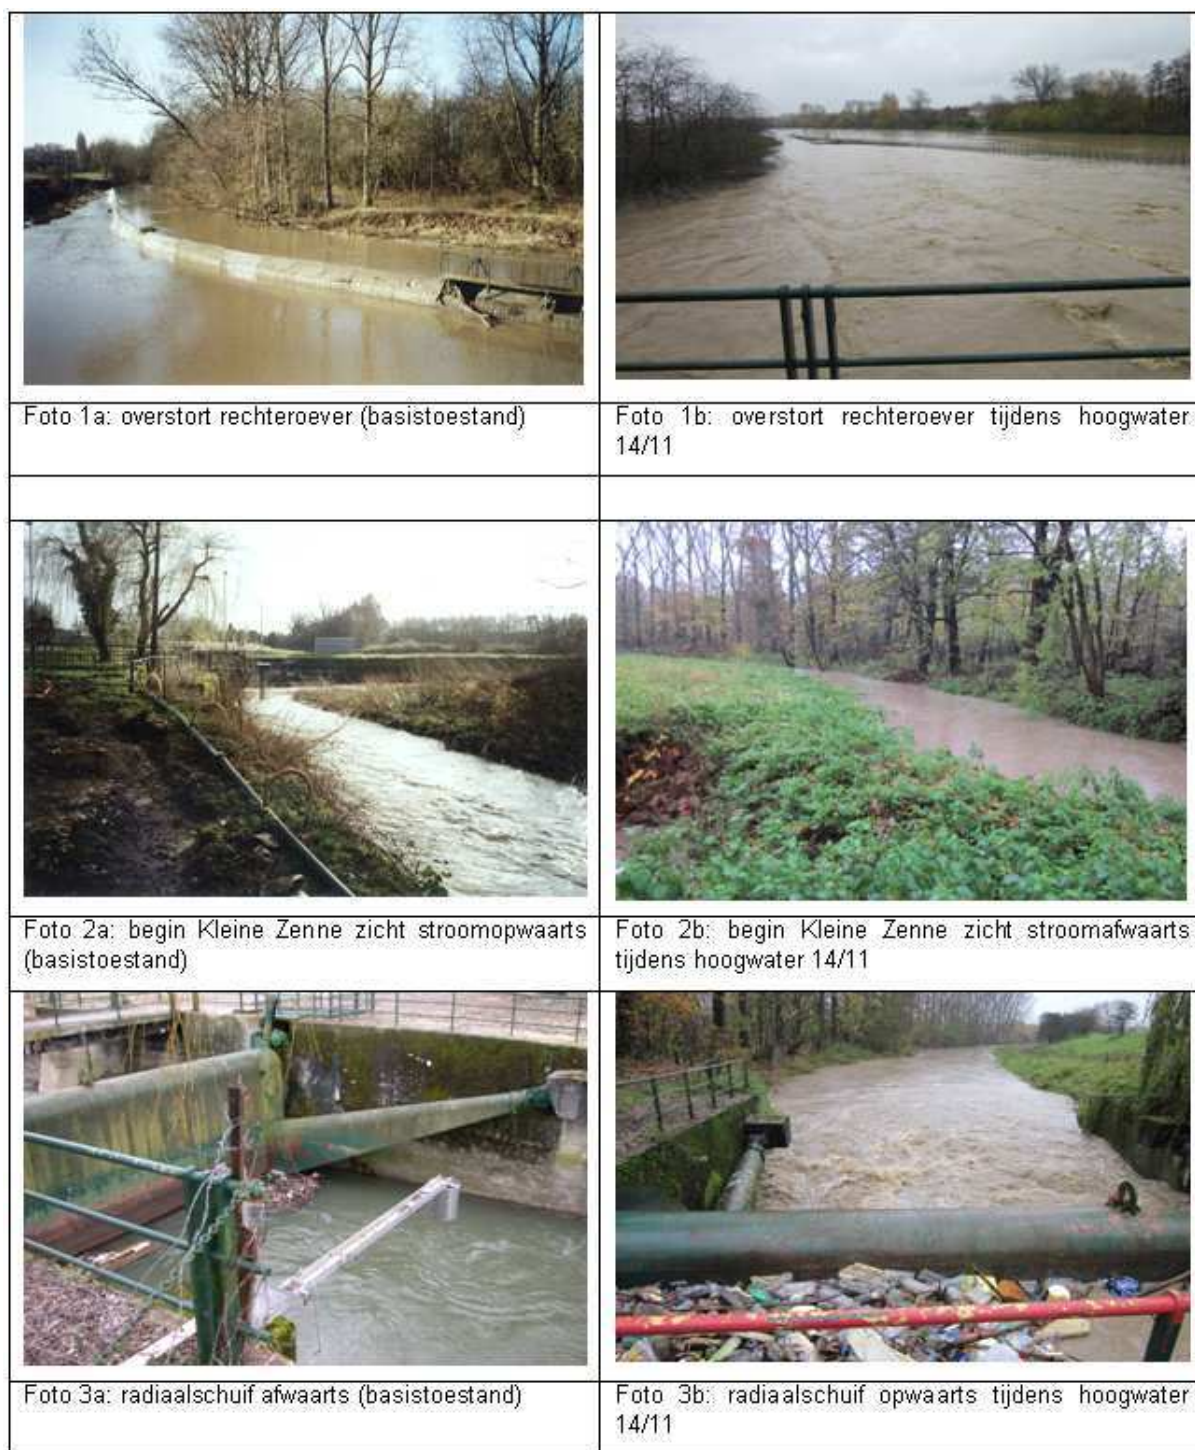
De beheersing van de hoge afvoeren op de Zenne stroomopwaarts van Brussel wordt voor een groot gedeelte bepaald door de overstort in Lembeek. Figuur 127 en Figuur 128 tonen een situatieschets van

Figuur 128 Foto's bij situatieschets overstort van de Zenne naar het Kanaal Brussel-Charleroi in Lembeek

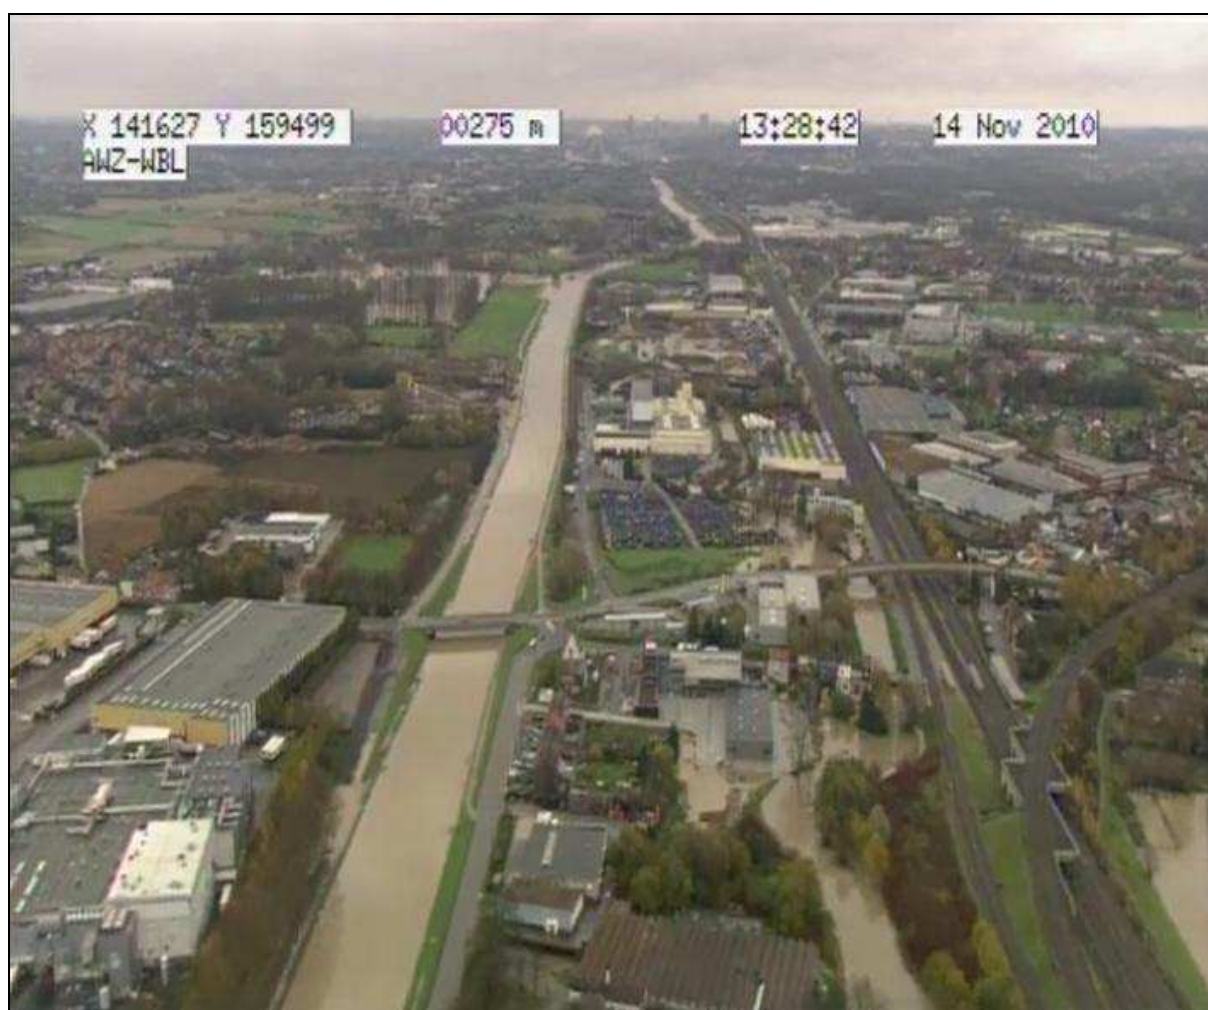
Ook langs de rechteroever van de Zenne waren er overstromingen tussen Halle en Lot. Zo waren er problemen ter hoogte van Heideveld, de Vanhamstraat, Pallieterweidestraat (Figuur 129) en Sinnelok (omgeving Station van Buizingen) ter hoogte van de Alsebergsesteenweg.

Figuur 129 Kritieke overstromingen langs de Vanhamstraat en de Pallieterweidestraat in Halle vanuit de Zenne

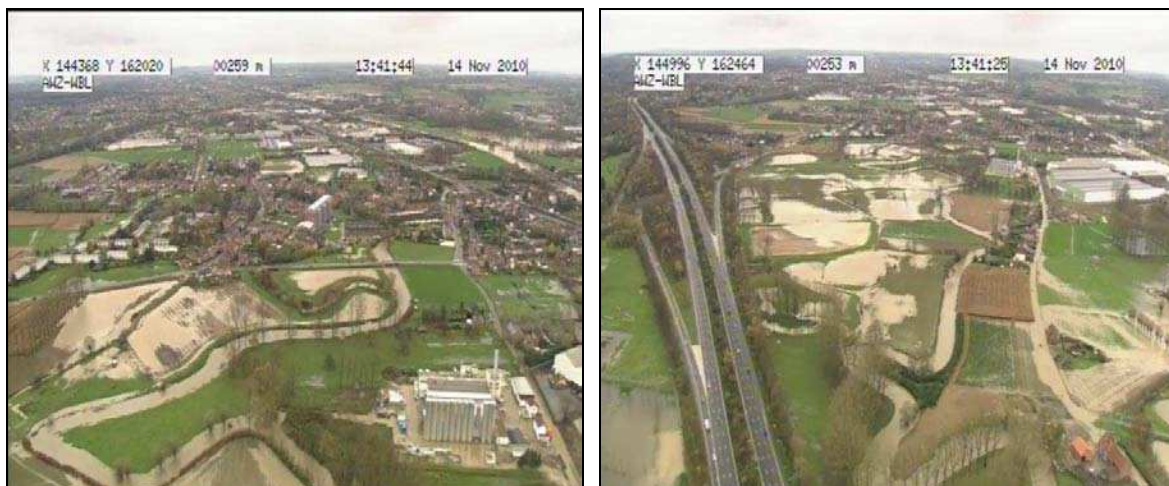
Afwaarts van de limnigraaf bevinden zich de Zennebeemden, de overstromingsfrequentie van dit gebied is lager dan 2 jaar. De straten die bij het bereiken van het waakpeil (26,00 mTAW) onder water komen te staan zijn de Zennebeemden en Diepenbeemd, maar hier bevinden zich geen huizen. Hier waren er uitgebreide niet-kritieke overstromingen. Er traden ook aanzienlijke niet-kritieke overstromingen op langs de rechteroever van de Zenne in de zone tussen de Zennestraat en de onderdoorgang aan de E19. Afwaarts de limnigraaf bevindt zich ook het industriegebied Laekebeek tussen de Albert Denystraat en de Jozef Huysmanslaan waar bij overschrijding van het alarmpeil (26,35 mTAW) de firma Fraxicor als eerste onder water komt. Langs de linkeroever waren er kritieke overstromingen in de Albert Denystraat (o.a. bij de firma Fraxicor op nummer 90-92 en verscheidene andere woningen in de straat). Op Figuur 131 is te zien hoe het water net opwaarts van Fraxicor uit de oevers treedt (links) en hoe de Albert Denystraat (op de rechtse foto rechts verticaal in beeld) over de volledige lengte als bypass gebruikt wordt.

Figuur 131 Kritieke overstromingen t.h.v. de Albert Denystraat in Lot vanuit de Zenne (links: Fraxicor, rechts: totaalbeeld Albert Denystraat)

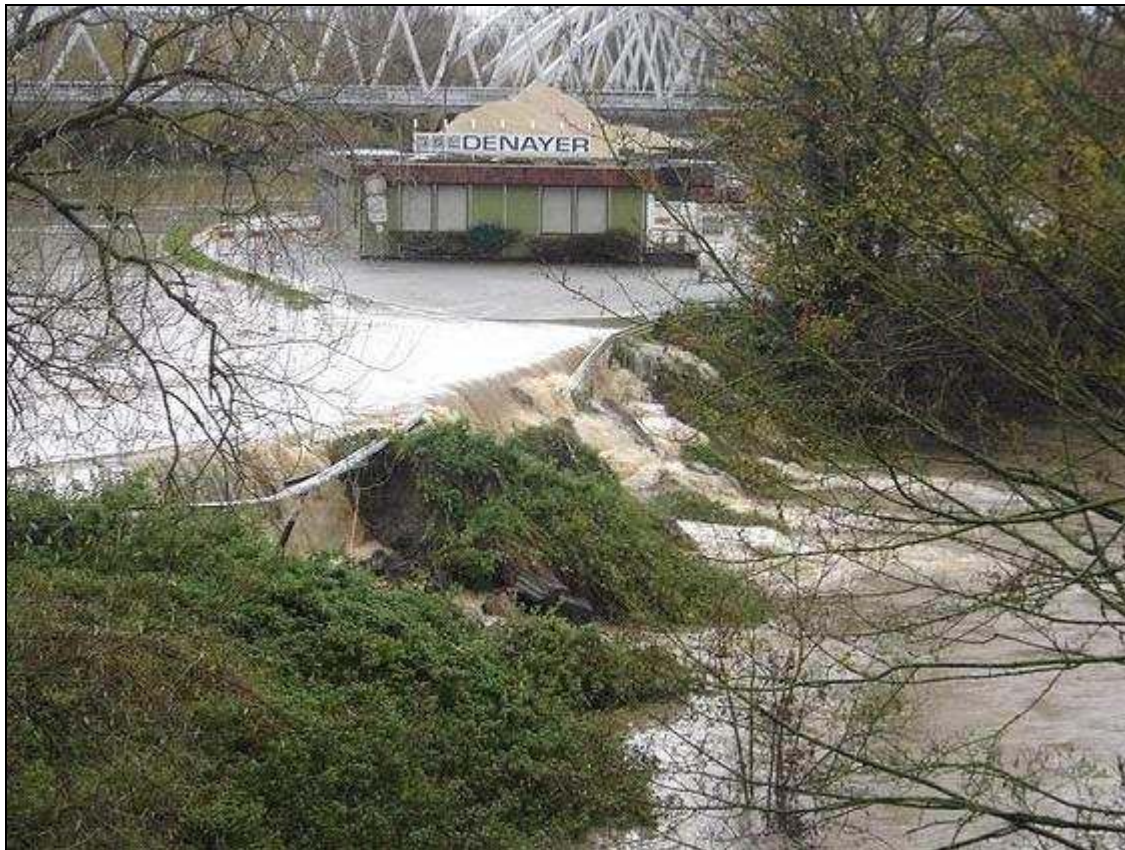
O.a. in Halle is het kanaal buiten zijn oevers getreden. Een deel van het water werd opgevangen door de Zenne en zo verder afgevoerd. De rest kwam in het centrum van Halle terecht. Eén van de plaatsen waar het water over de dijken kwam, was over de volledige lengte van de Suikerkaai langs de linkeroever. Dit gebeurde zondagmorgen 14/11 omstreeks 5 uur. Hierdoor waren er ter hoogte van de Suikerkaai 38-40 kritieke overstromingen (bouwmaterialen De Nayer, AV-concept, Minotaur Media) (Figuur 132). Deze bedrijvenzone werd hierdoor helemaal onbereikbaar. Er was niet alleen schade aan het jaagpad en de berm ter hoogte van de zwaairom (net voor het bedrijf De Nayer), de watervloed creëerde bovendien ook een afschuiving van de rechteroever van de Zenne over een lengte van meer dan 20 m. Hierdoor werd de oever zwaar beschadigd en kwamen de nutsleidingen bloot te liggen (Figuur 133).

Figuur 132 Kritieke overstromingen van het kanaal t.h.v. de Suikerkaai 38 in Halle (bron: P Nerinckx op [www.editiepajot.be](http://www.editiepajot.be))

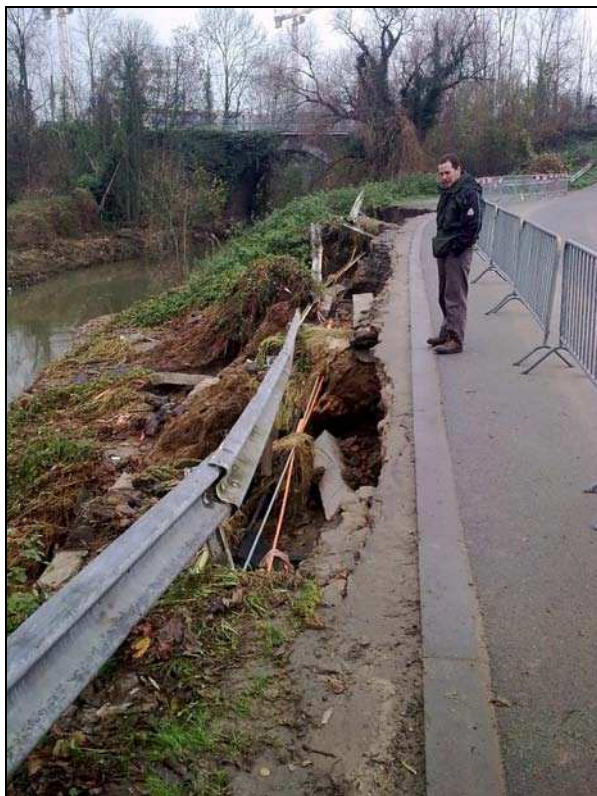
Figuur 133 Afschuiving van de Zenne-oever ter hoogte van de Suikerkaai in Halle

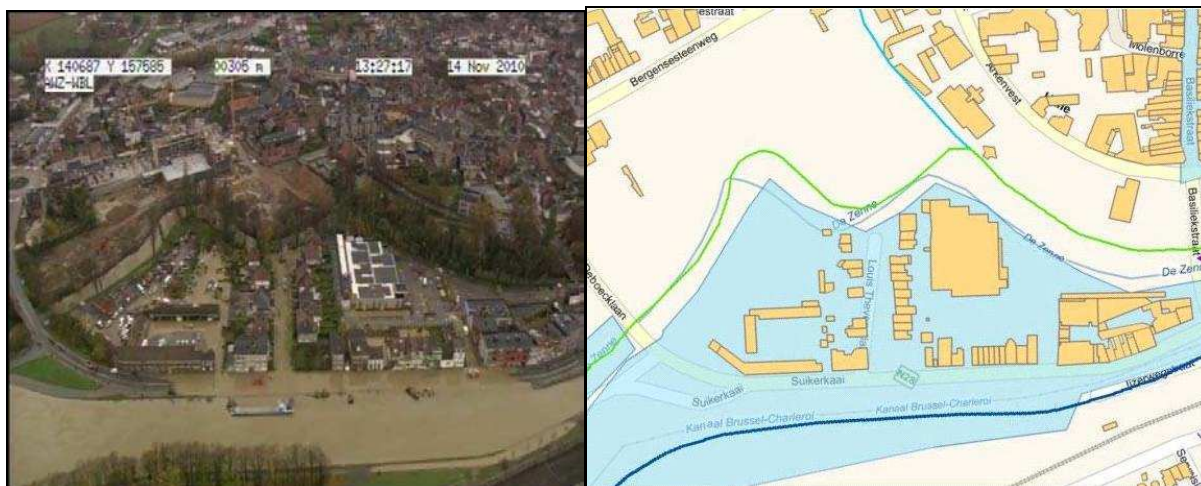
Iets verder afwaarts overstroomde het kanaal ook ter hoogte van de Louis Thevenetlaan (Figuur 134 en Figuur 135), die door het water als bypass gebruikt werd tussen het kanaal en de Zenne. Op het einde van de Louis Thevenetlaan stortte het kanaalwater zich in de meters dieper gelegen Zenne. Om dit te vergemakkelijken maakte de brandweer achter het standbeeld achteraan in de straat een doorgang zodat het water dat uit het kanaal vloeide meteen de Zenne in kon. Op die manier kon men vermijden dat het waterpeil in de Louis Thevenetlaan te hoog zou komen. Ook hier ontstond er een sterke uitschuring van de Zenne-oever, waardoor de oprit van het laatste huis op de rechterkant van de straat (evenals het huis zelf) instabiel dreigde te worden (Figuur 136). Bovendien werden er door de kracht van het water enkele bomen ontworteld die op de Zenne-oever stonden.

Figuur 134 Kritieke overstromingen van het kanaal t.h.v. de Suikerkaai in Halle

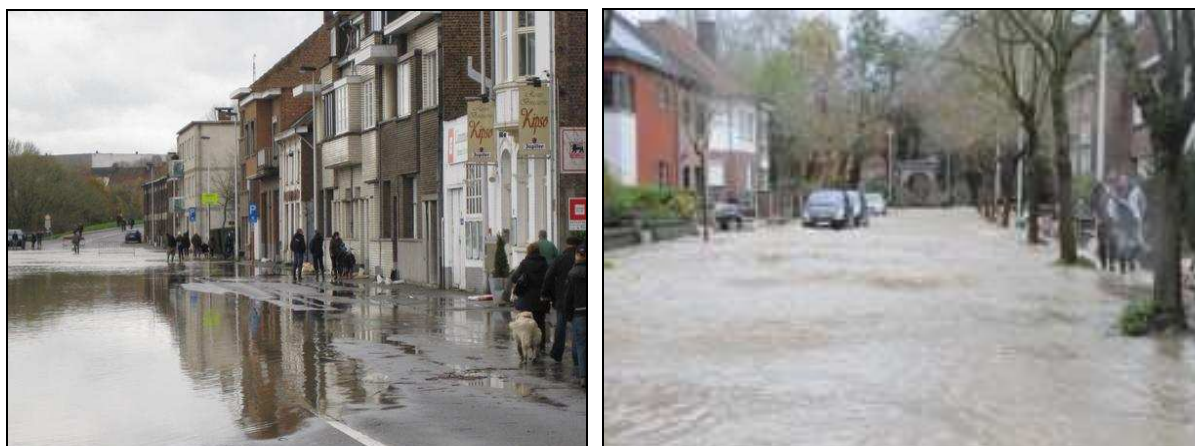
Figuur 135 Kritieke overstromingen langs de Suikerkaai t.h.v. de Louis Thevenetlaan (links, bron: [www.seniorennet.be](http://www.seniorennet.be)) en in de Louis Thevenetlaan zelf (rechts, bron: [www.nieuwsblad.be](http://www.nieuwsblad.be) 14/11) in Halle

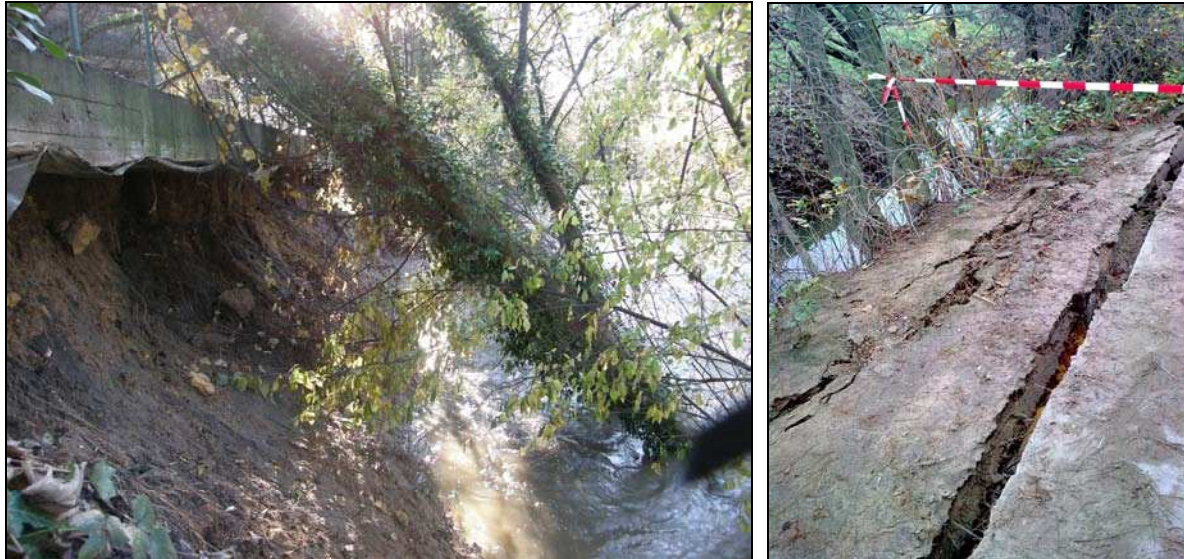
Figuur 136 Uitschuring en beschadiging oprit t.h.v. de Louis Thevenetlaan in Halle

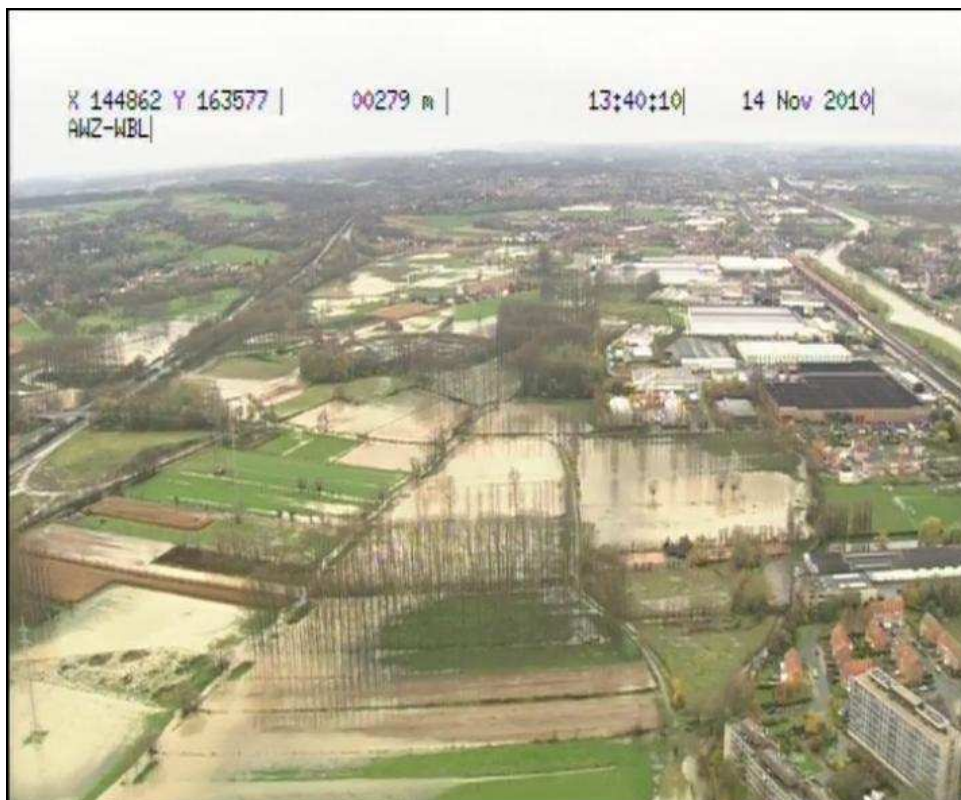
Langs de Lotbeek waren er uitgebreide kritieke overstromingen doordat deze een groot deel van het kanaalwater te vervoeren kreeg dat ter hoogte van Interbeton aan de Vaartkant overstroomde in Beersel. Hierdoor waren er overstromingen op het hele traject tussen de F. Uyenbroekstraat in Brukom (Sint-Pieters-Leeuw) en de Beemdstraat in Ruisbroek (Sint-Pieters-Leeuw). Langs de linkeroever van het kanaal waren er hierdoor overstromingen langs de Lotbeek in de Hellestraat, Laaklinde en de wijk over de Vaart. Na de onderdoorgang van de Lotbeek onder het kanaal waren er overstromingen in Sashoek en de Jozef Huysmanslaan. Ook op het industrieterrein Laekebeek in Lot t.h.v. de Jozef Huysmanslaan en de Hemelstraat waren er kritieke overstromingen (o.a. bij Toi Toi & Dixi nv langs de Hemelstraat 16, Figuur 137).

Figuur 137 Overstromingen langs de Lotbeek (omgeving Hemelstraat) in Beersel

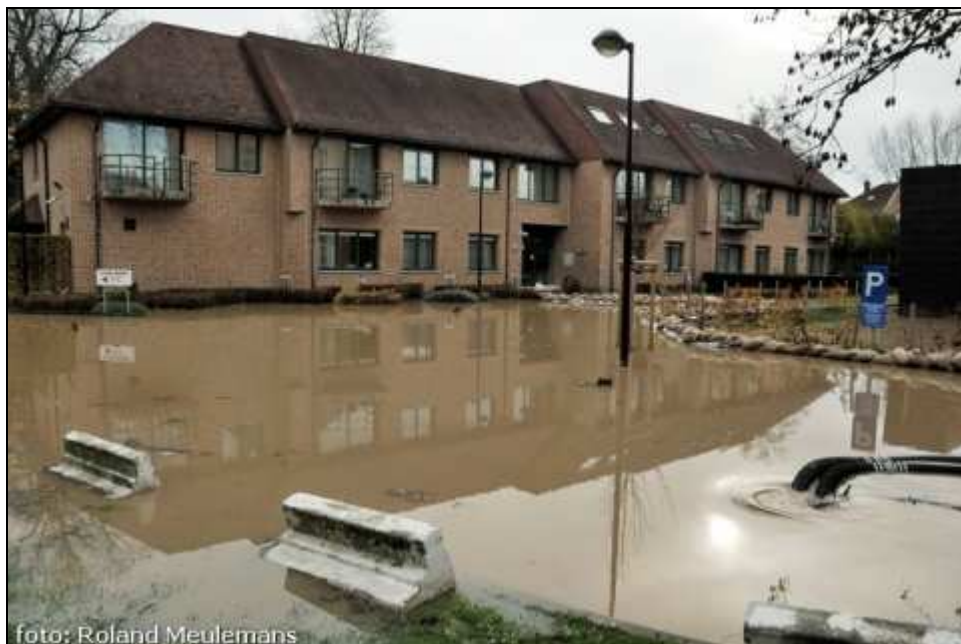
Verder afwaarts dreigde er op zaterdagavond 14/11 volgens de gemeente water vanuit de Lotbeek-Lakebeek binnen te lopen in het dienstencentrum 't Paviljoentje en de serviceflats Van Parys in de Fabriekstraat in Ruisbroek (Figuur 138). Zandzakjes werden aangevoerd en erger werd vermeden. Ook in de vrije basisschool Jan Ruusbroec (Fabriekstraat 3 in Ruisbroek), die naast het OCMW gevestigd is, overstroomde een klas en de refter.

Figuur 138 Bijna-kritieke overstroming langs de Lotbeek t.h.v. 't Paviljoentje in de Fabriekstraat in Ruisbroek (bron: R. Meulemans)

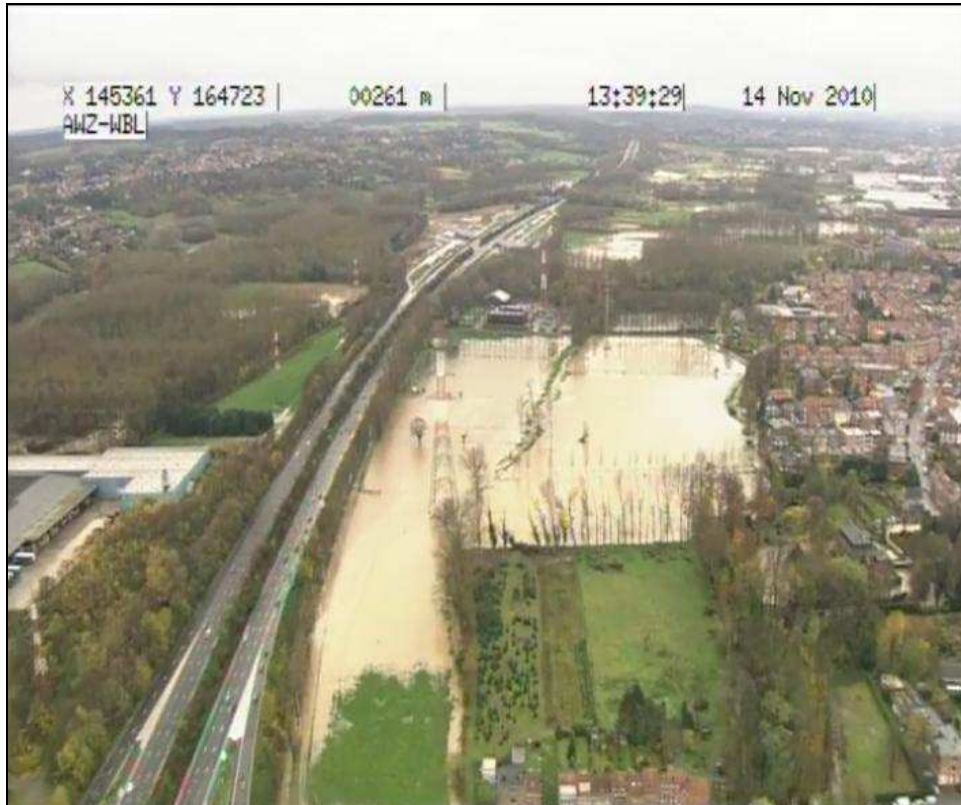
de vallei van de Oude Gracht (niet geklasseerd, VHAG 7137) over en reikte tot aan de E19. Langs de Wandelingstraat stonden ook enkele huizen blank en langs de linkeroever stonden er kelders onder aan de P. Gilsonlaan, Gieterijstraat, Vorstsesteenweg, Vredelaan, en dit deel van de Wandelingstraat (Figuur 139). Net voor de monding in de Zenne waren er problemen ter hoogte van de onderdoorgang van de Lotbeek onder de Nieuwe Stallestraat en werd het kruispunt Humaniteitslaan/Nieuwe Stallestraat richting Drogenbos afgesloten voor alle verkeer.

Figuur 139 Overstroming van de Lotbeek en de Oude Gracht in Beersel t.h.v. de Wandelingstraat en de Beemdstraat

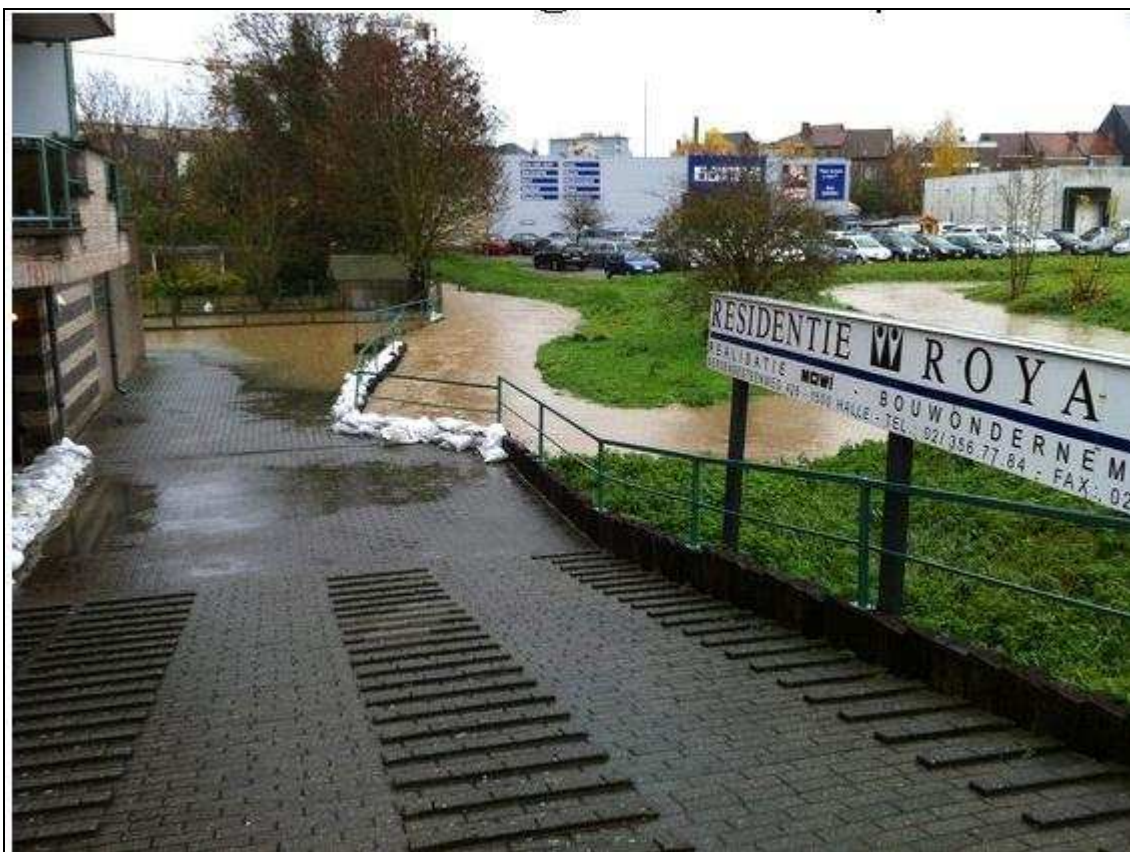
In tegenstelling tot vorige hoogwaterperiodes kreeg de stad Halle geen noemenswaardige problemen door overstromingen vanuit de Groebengracht (2<sup>de</sup> cat, VHAG 6766), maar wel door de overstroming vanuit het kanaal. Er stonden wel verscheidene weides en graspleinen blank langs de Groebengracht, o.a. de Grote Weide tussen het A.Z. Sint-Maria en de Beertsestraat. Bovendien waren er bijna-kritieke overstromingen langs de Groebengracht, o.a. langs de Victor Baetenstraat ter hoogte van het appartementenblok Residentie Royal (Figuur 140) en de Poststraat.

Figuur 140 Groebengracht t.h.v. de Victor Baetensstraat in Halle (bron: Marc Sluys)
