## Globale evaluatie overstromingen 2010

### BIJLAGE 2.2

# **Overstromingsrapport**

## **november 2010**

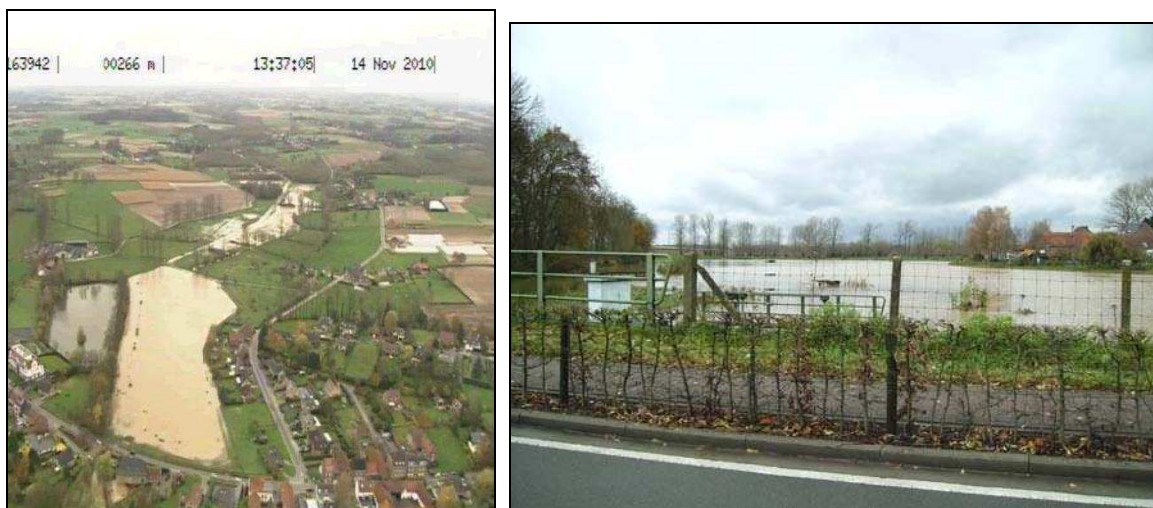
Afwaarts het groot wachtbekken van Volsembroek is een regelbare verticale schuif geplaatst op de Zuunbeek. De regeling van de schuif gebeurt aan de hand van de peilmeting afwaarts de schuif. Bij een waterstand boven het regelpeil (25,23 mTAW) wordt de schuif progressief neergelaten. Het water in de

Zuunbeek wordt opgestuwd en over de keermuur tussen de Zuunbeek en het wachtbekken gestort (hoogte 24,95 mTAW). In deze keermuur bevindt zich een ontwateringconstructie met terugslagklep. Boven de schuif bevindt zich een overstortdrempel op 25,21 mTAW. Na de hoogwaterafvoer wordt het wachtbekken geleidigd indien het waterpeil op de Zuunbeek voldoende is gedaald. Het wachtbekken heeft een maximale bergingscapaciteit van 90.000 m<sup>3</sup> en deze werd tijdens het hoogwater volledig benut. Het wachtbekken wordt echter ook nog gevoed door 2 grachten en de Gaspeldoornbeek die gemiddeld 20% van de bergingscapaciteit innemen. Het groot wachtbekken in Volsem (Figuur 143) werd volledig benut (zonder bijkomende problemen) tijdens het hoogwater. Er werd zondagmorgen wel even gevreesd voor overstromingen aan de Hoogstraat maar kritieke overstromingen bleven uit.

Figuur 143 Zicht op het groot wachtbekken Volsembroek langs de Zuunbeek in Sint-Pieters-Leeuw

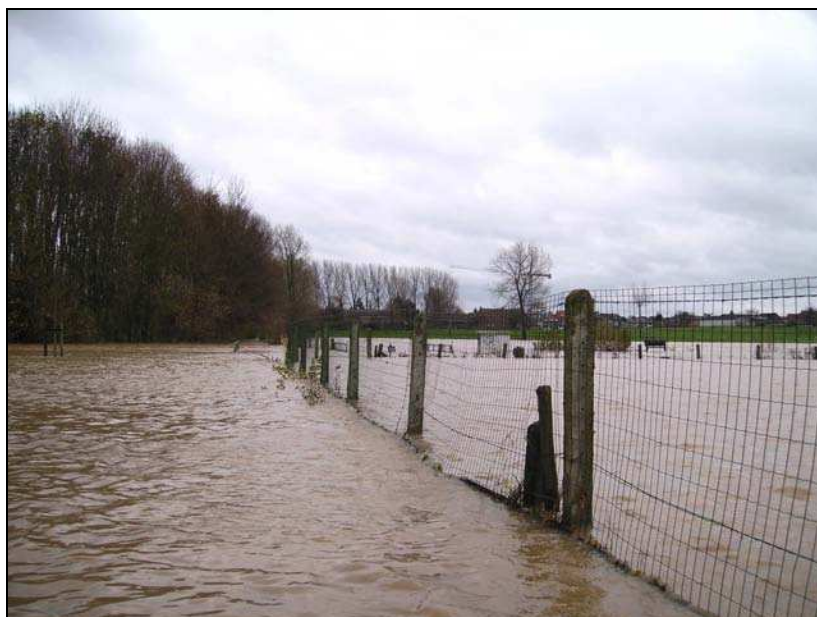
Het wachtbekken van Slesbroek heeft een gelijkaardige werking. Dit heeft een bergingscapaciteit van 48.000 m<sup>3</sup>, regelpeil van 22,68 mTAW, keermuur op 22,75 mTAW en een overstortdrempel op 22,69 mTAW. Dit wachtbekken wordt echter bij relatief lage afvoeren reeds gevuld waardoor de capaciteit volledig aangewend wordt bij een piekafvoer met terugkeerperiode 10 jaar. Het klein wachtbekken (Figuur 144) werd ook volledig benut en overstroomde zelfs, waardoor er kritieke overstromingen waren in de Slesbroekstraat (Figuur 145).

Figuur 144 Het klein wachtbekken Slesbroek langs de Zuunbeek in Sint-Pieters-Leeuw

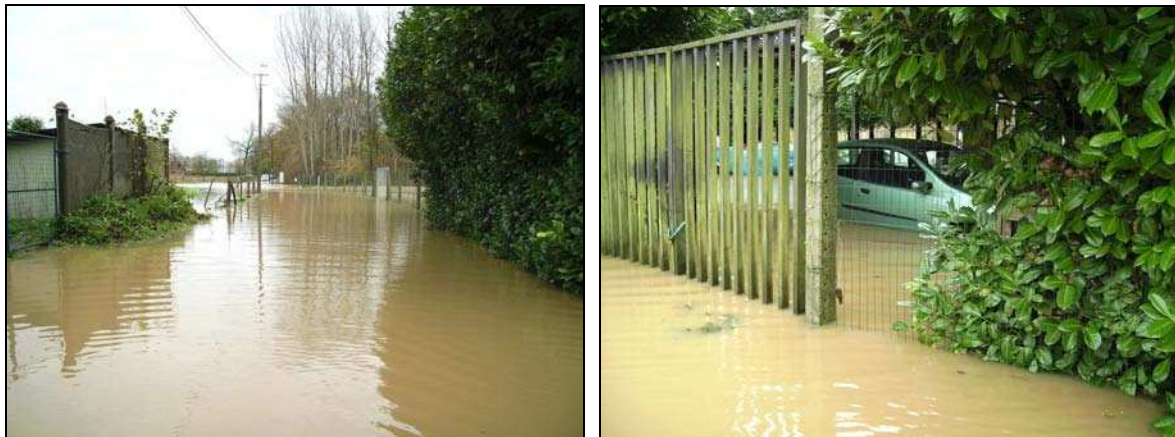
Figuur 145 Kritieke overstromingen langs de Slesbroekstraat naast het klein wachtbekken Slesbroek langs de Zuunbeek in Sint-Pieters-Leeuw

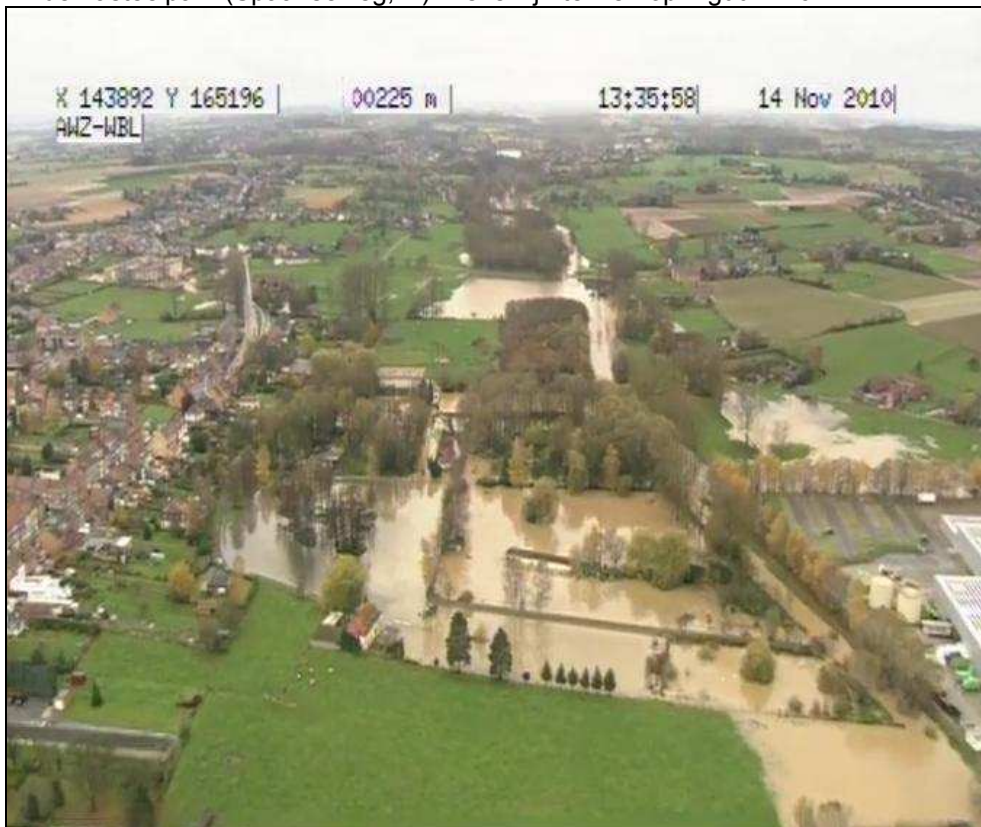
Afwaarts van Slesbroek waren er uitgebreide overstromingen op het domein van het Wilderkasteelpark (Spaanseweg,...). Deze zijn te zien op Figuur 146.

Figuur 146 Kritieke overstromingen t.h.v. het Wilderpark met wachtbekken van Slesbroek op de achtergrond

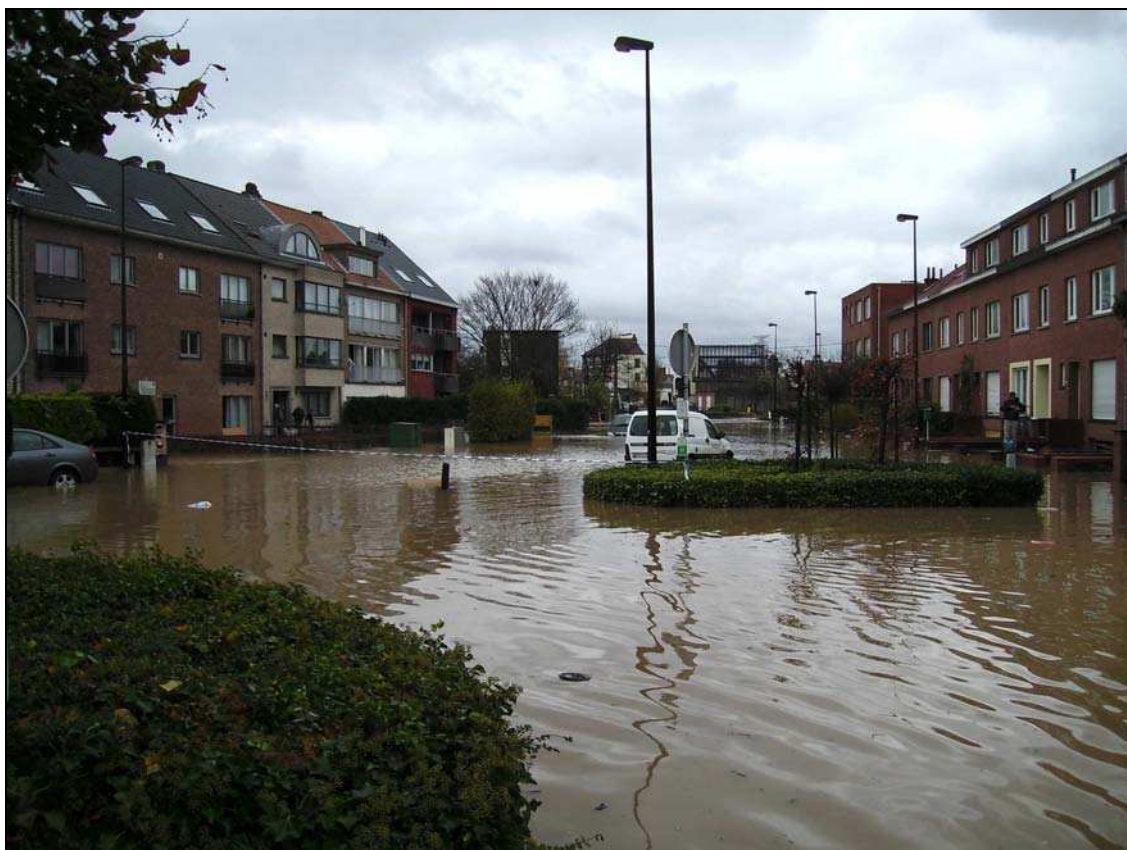
Figuur 149 Wateroverlast ter hoogte van de L.A. Schockaertstraat in Sint-Pieters-Leeuw

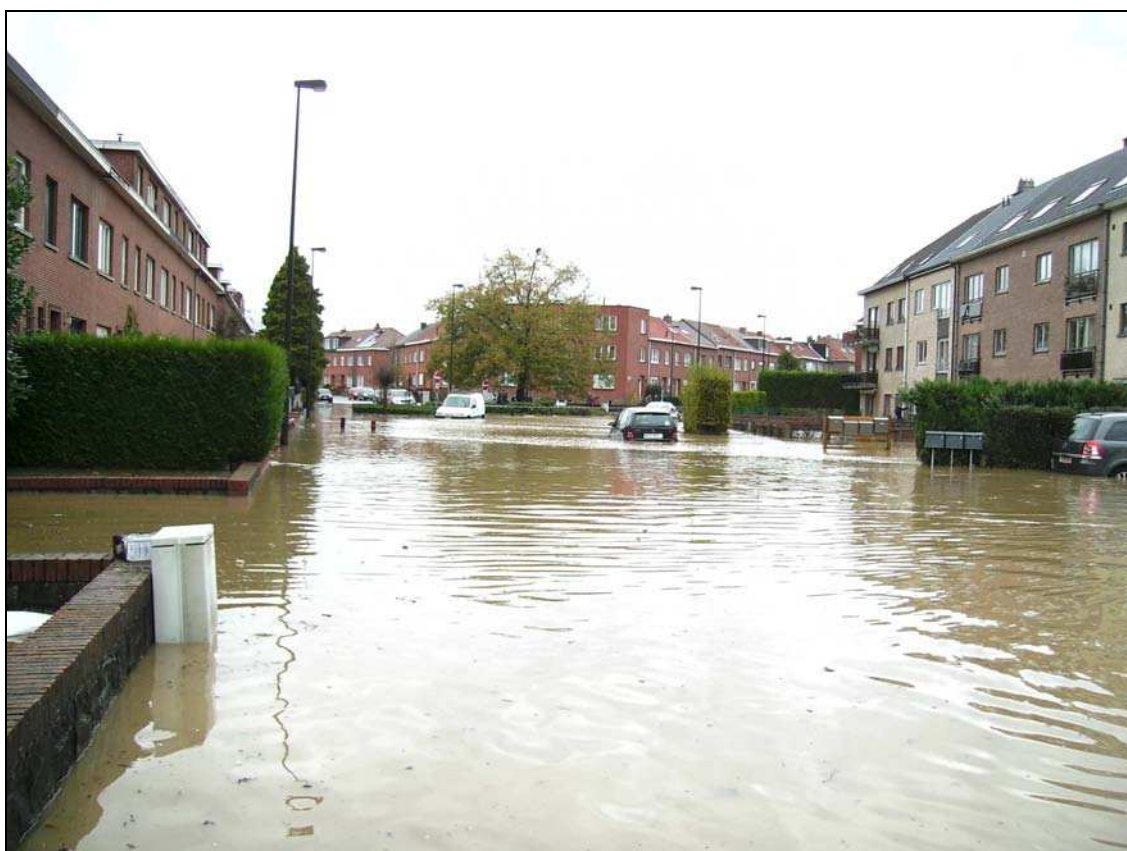
Figuur 150 Kritieke overstromingen in de Albert van Cothemstraat in Sint-Pieters-Leeuw (wijk Negenmanneke)

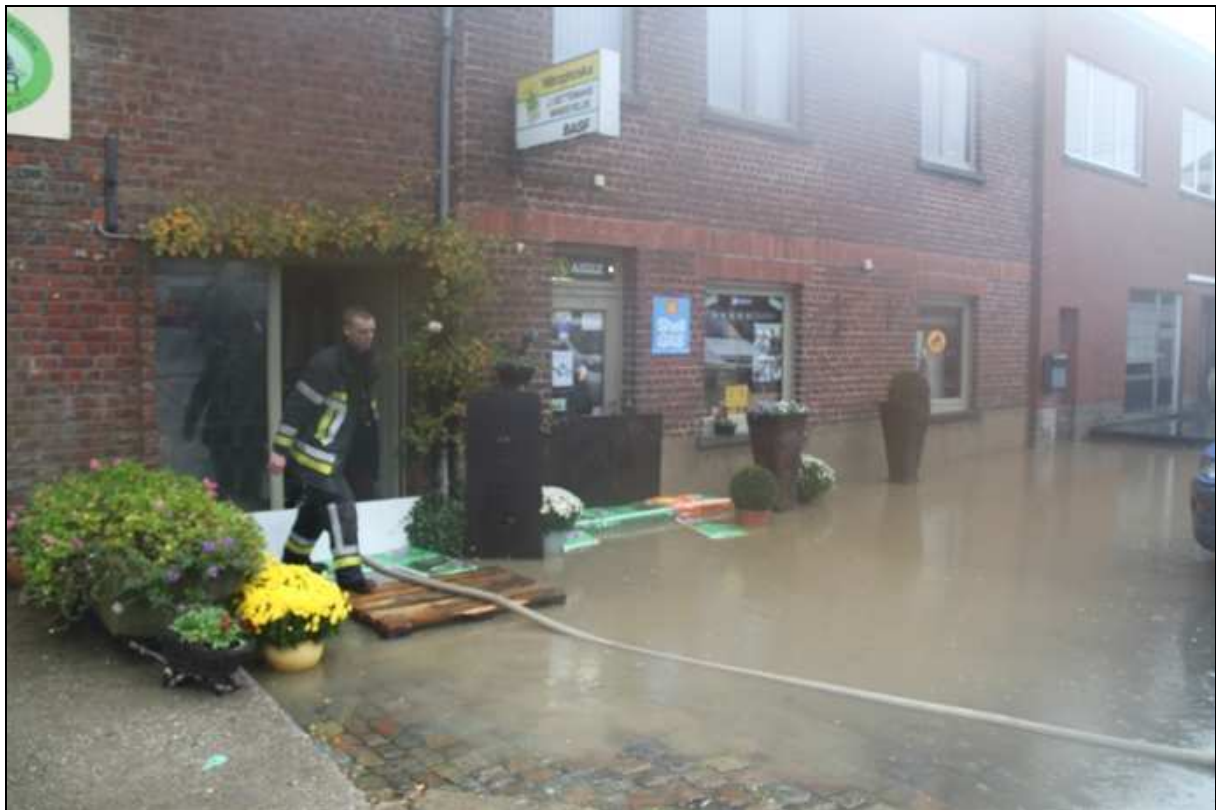
De belangrijkste zijrivier van de Zuunbeek, de Molenbeek (2<sup>de</sup> categorie, VHAG 6973) overstroomde over het volledige traject tussen de monding van de Diepenbroekbeek en de monding in de Zuunbeek. De belangrijkste overstroomde locaties in Lennik waren de Gustaaf Van der Steenstraat waar de firma Gettemans overstroomde (Figuur 151) en de Grote Vijverselenweg, Korte Trontingenstraat, Losgatstraat en de Oudenaaksestraat. Hier kwamen in totaal enkele woningen en een winkel onder water. In Oudenaken werden de Molenborrestraat en de verkaveling Hazeveld (deelgemeente Oudenaken) getroffen, waardoor een tiental woningen overstroomden. Door het overstromen van de Molenbeek en de Zuunbeek werd de Brabantsebaan afgezet voor het verkeer tussen het Hazeveld en het rondpunt aan De Blauw.

Figuur 151 Kritieke overstromingen langs de Molenbeek t.h.v. de Gustaaf Van Der Steenstraat in Lennik (bron: F. Kempeneer)

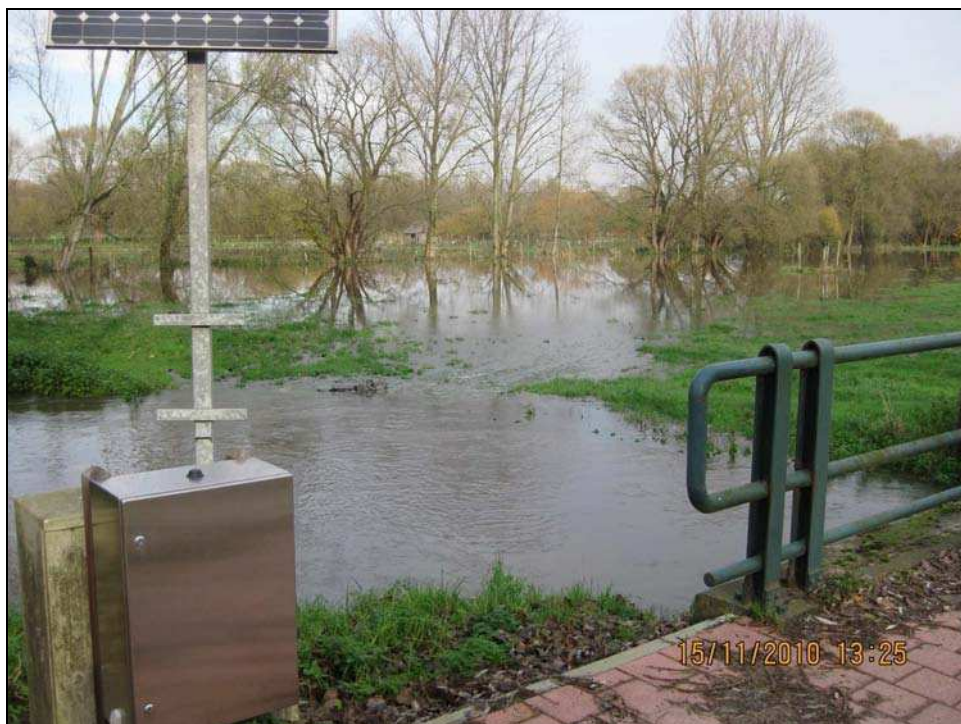
Figuur 155 Overstromingen van de Weesbeek in Boortmeerbeek, Molenbeekstraat

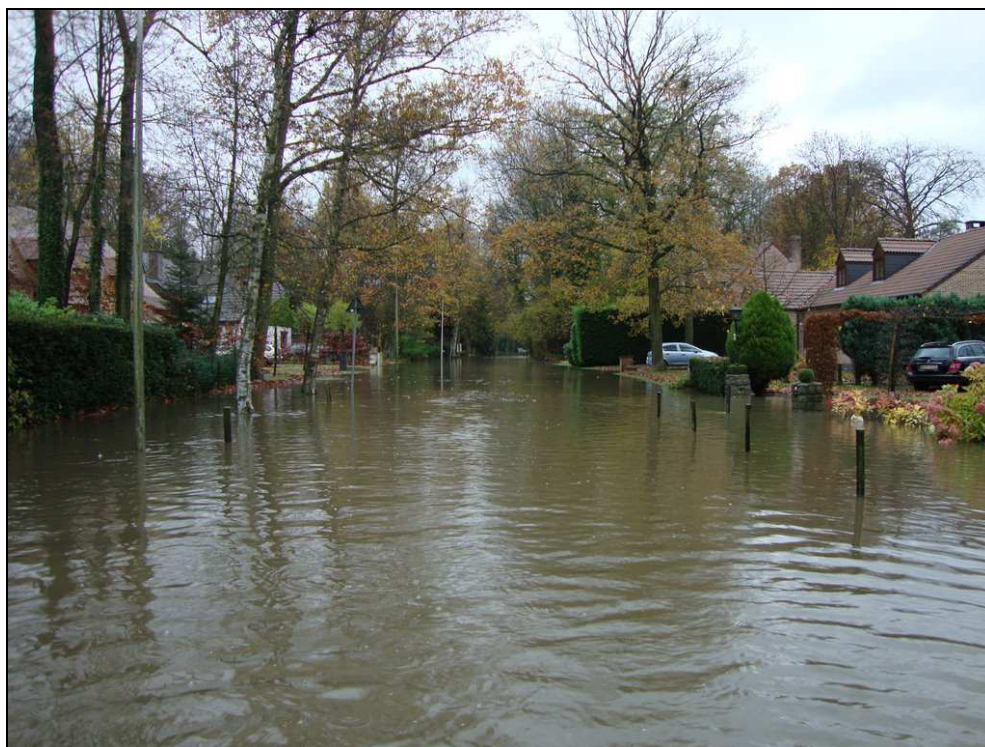
Opwaarts van de limnigraaf waren er bijna-kritieke overstromingen in Kampenhout in de wijk Ter Bronnen. Op deze locatie treden al bij kleinere stormen problemen op, doordat de wijk in een komgrond ligt en het hemelwater niet in de waterlopen geraakt en dus niet door overstromingen van de Weesbeek. Tijdens dit hoogwater waren er echter wel degelijk overstromingen van de Weesbeek zelf, die de Kasteellaan als bypass gebruikte om dan via het brugje over de Leibeek terug naar de Weesbeek af te stromen. Er traden bijna-kritieke overstromingen op ter hoogte van de Kasteellaan, Glimwormlaan en de Ahornbomenlaan (zie Figuur 156).

Figuur 156 Overstromingen Kasteellaan (wijk Ter Bronnen) in Kampenhout (bron: Maarten Lambrechts)

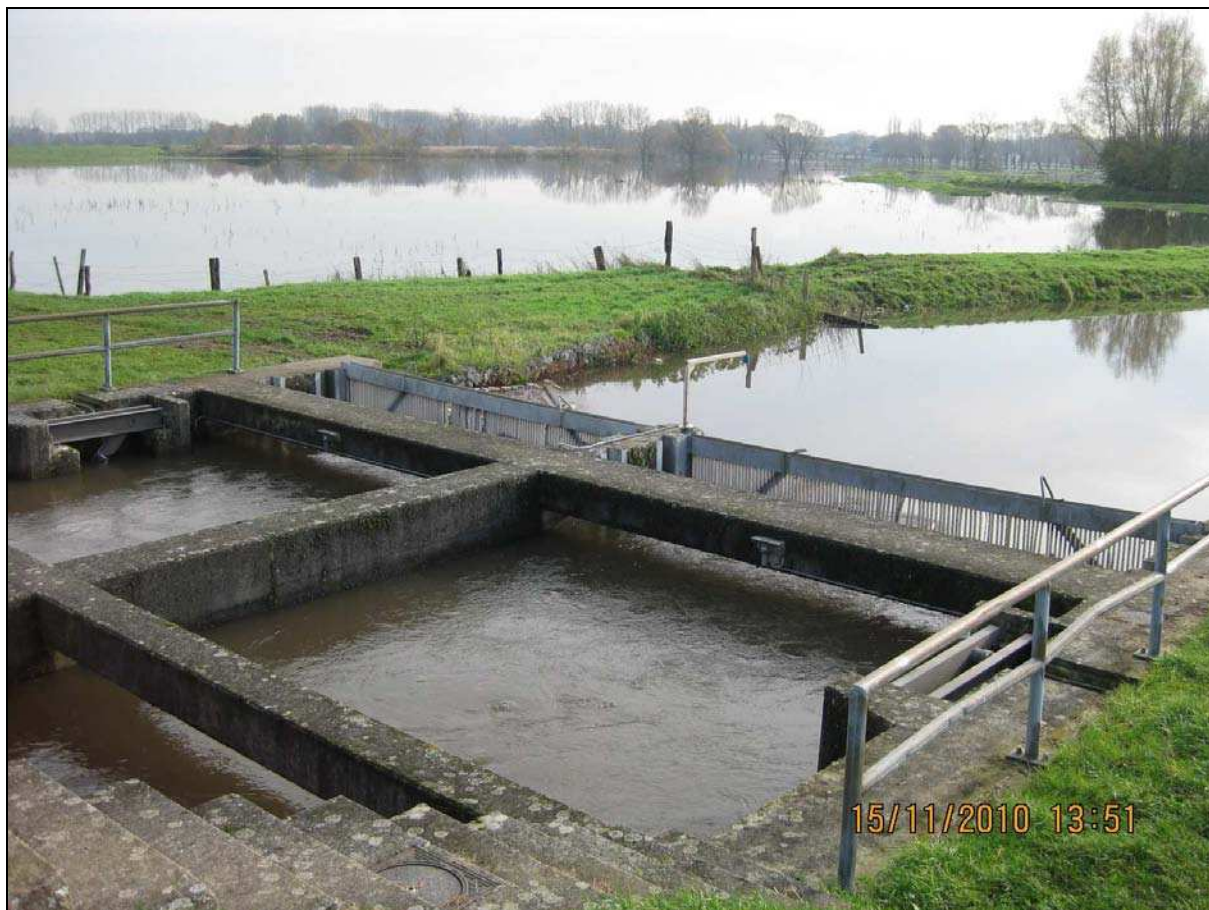
Er waren wel op verscheidene plaatsen uitgebreide niet-kritieke overstromingen, o.a. langs de Barebeekstraat die zich in het mondingsgebied van de Barebeek bevindt. Hier zijn de overstromingen sterk afhankelijk van het peil in de getijdengevoelige Dijle. Bij hoog water op de Dijle sluiten de terugslagkleppen aan de monding zich en kan de Barebeek zijn water niet afvoeren. Dan ontstaan er overstromingen in het mondingsgebied zoals die te zien zijn in Figuur 158. Het uitlaatkunstwerk werd meerdere malen geruimd tijdens het hoogwater om een maximale lozing te kunnen hebben.

Figuur 158 Uitgebreide niet-kritieke overstromingen in het mondingsgebied aan het uitlaatkunstwerk van de Barebeek in Muizen

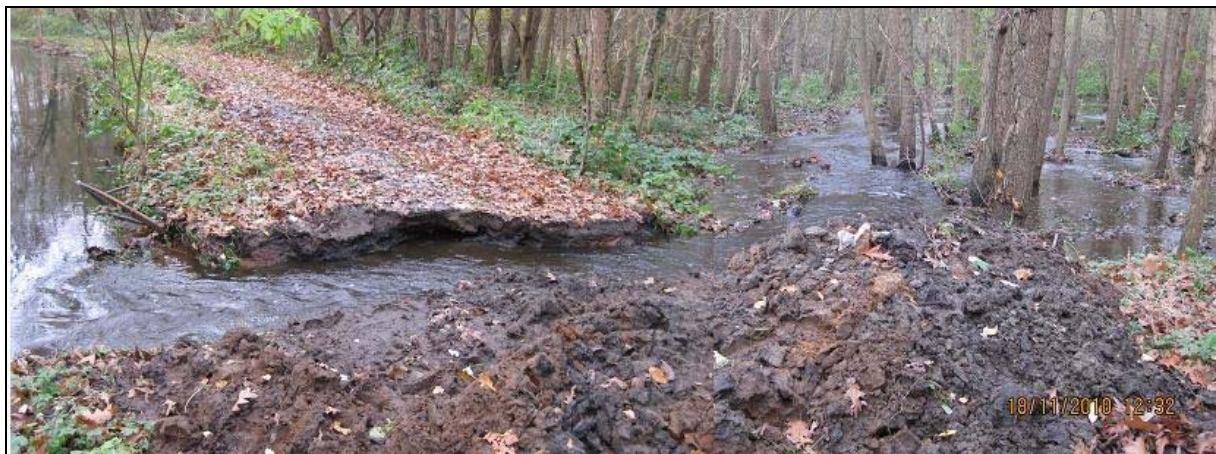
Er zijn geen meldingen binnengekomen van kritieke overstromingen langs de Vrouwvliet. Er ontstond wel wateroverlast ter hoogte van de Broekstraat 14 in Bonheiden waar de velden rond de woning onder water stonden. Dit gebeurt geregeld tijdens hoogwaterperiodes. Uit voorzorg werd door onbekenden een bres geslagen net afwaarts de brug over de Rijmenamseweg, zodat het natuurreserveaat Kassenbroek op rechteroever iets sneller aangesproken werd dan de komgrond op linkeroever (waarop de woning van de Broekstraat 14 zich bevindt). Dit is te zien op Figuur 161. Figuur 162 geeft het voorspelde maximumpeil weer in het broekgebied afwaarts de Rijmenamseweg.

Figuur 161 Vulling Kassenbroek net afwaarts Rijmenamsebaan in Bonheiden via bres in rechteroever

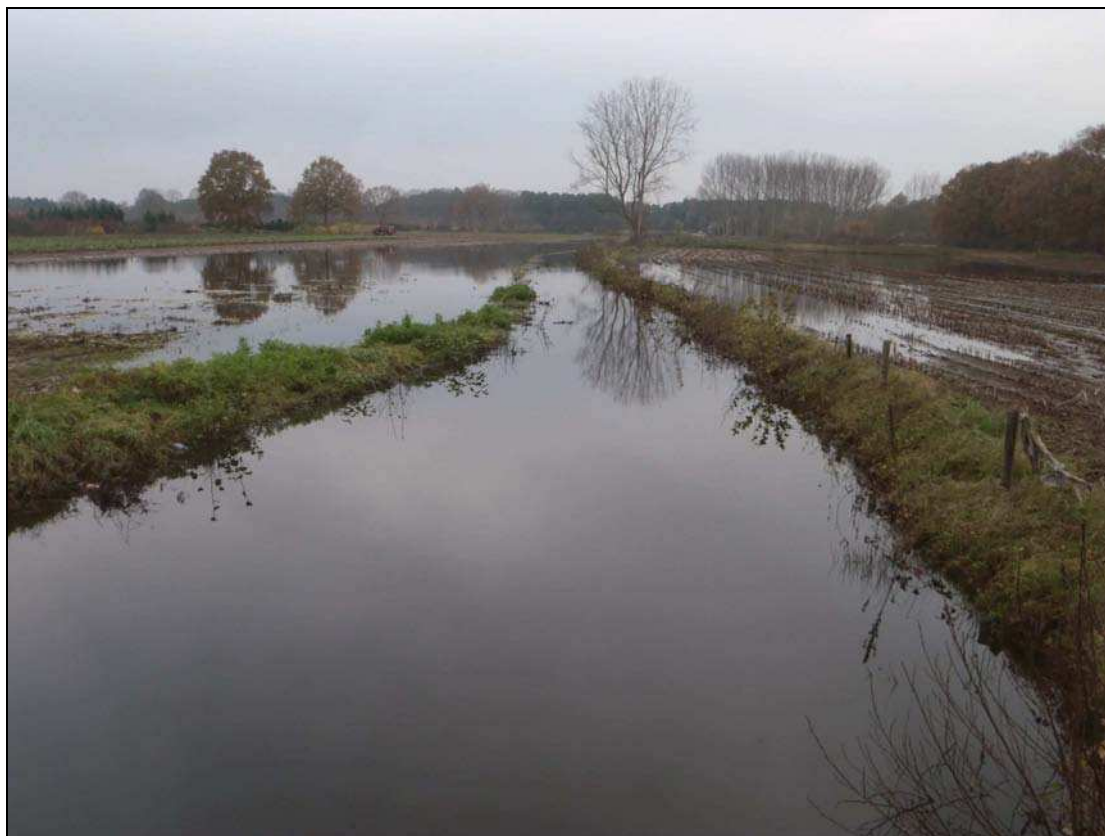
Voorts waren er uitgebreide niet-kritieke overstromingen op het stroomopwaartse traject, o.a. tussen de Bakestraat en de Oude Dijkstraat (Figuur 163).

Figuur 163 Vrouwvliet opwaarts van de Bakestraat in Bonheiden (bron: Provincie Antwerpen)

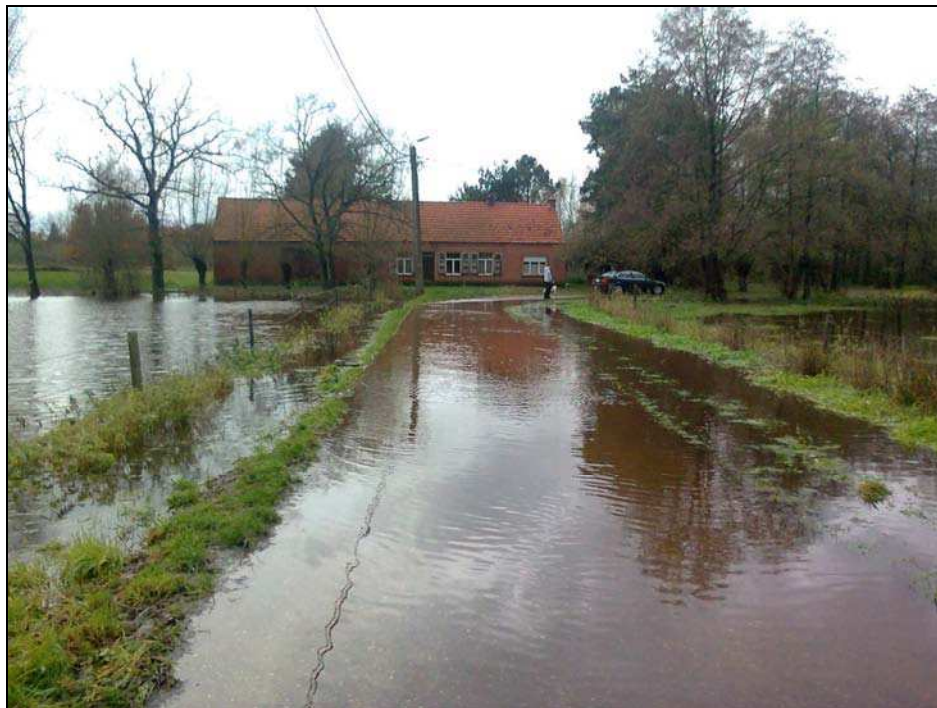
Figuur 164 Overstromingen langs de Weultjensloop aan de Wuytjesstraat in Heist-op-den-Berg (bron: Provincie Antwerpen)

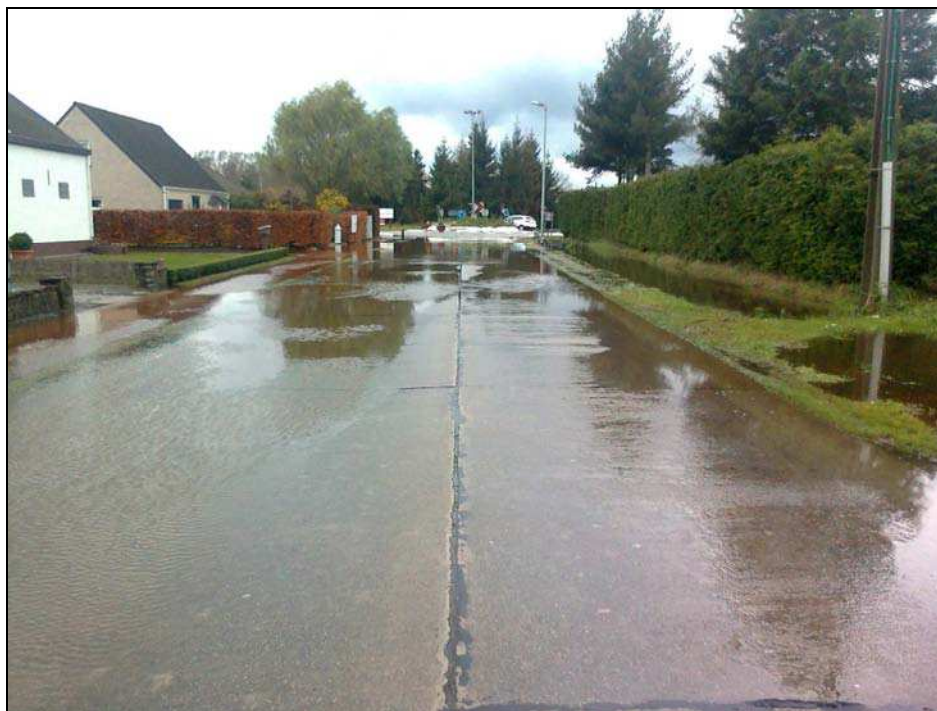
Figuur 165 Overstroming langs de Schransloop in de Langstraat in Heist-op-den-Berg (bron: Provincie Antwerpen)

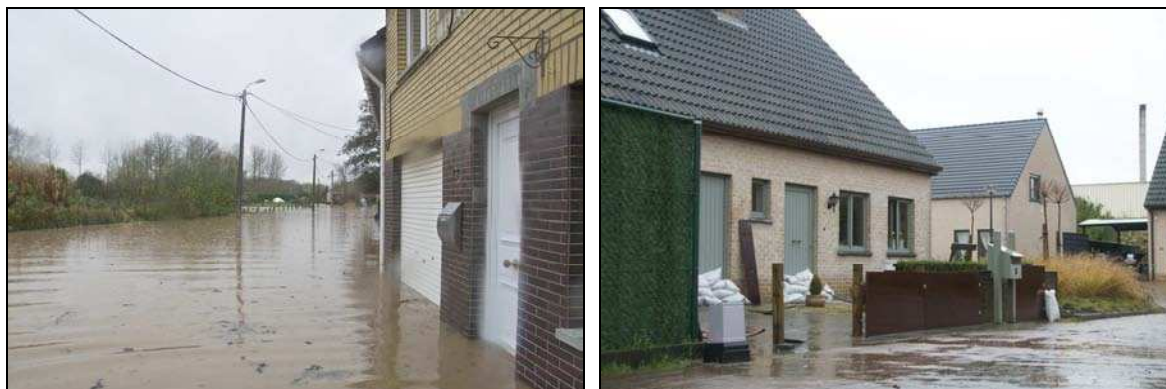
In het onbemeten stroomgebied van de Maalbeek waren er niet-kritieke overstromingen over de volledige loop tot in het kanaal. Er waren bovendien op verscheidene plaatsen kritieke overstromingen. Volgens de provincie overstroonden eerst de Van Akenstraat, Noodbeekstraat (zie Figuur 166), Rietvoornstraat, Stekelbaarsstraat, Molenbeekvoetweg en de Poldervoetweg vanuit de Bruinborrebeek ((3<sup>de</sup> cat, VHAG 6921). Dit gebeurde in combinatie met rioleringsproblemen in het centrum van Grimbergen.

Figuur 166 Kritieke overstromingen in Grimbergen thv de Noodbeekstraat en de Rietvoornstraat (bron: [www.grimbergs.net](http://www.grimbergs.net))

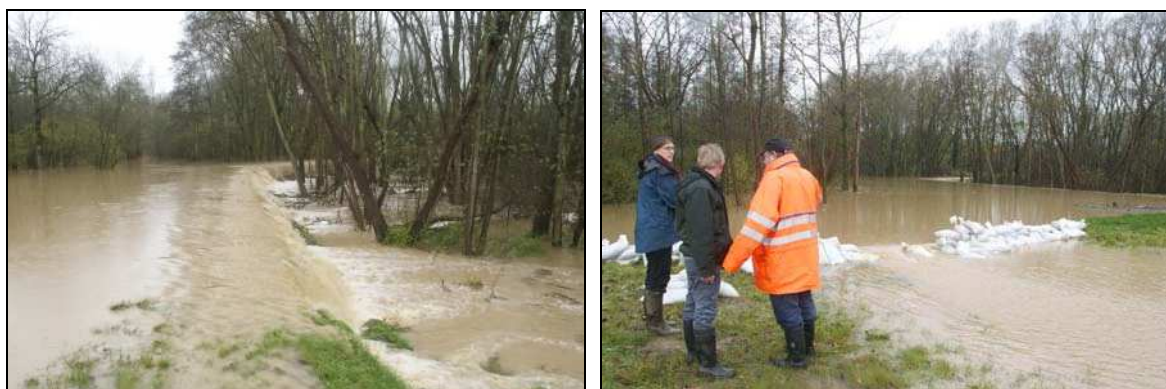
Later waren er opwaarts bijkomende kritieke overstromingen langs de Roostbaan en de 's Gravenmolenstraat door het overlopen van het wachtbekken op de Maalbeek (zie Figuur 167). Dit wachtbekken bevindt zich aan het Nekkerbos ter hoogte van de Roostbaan, opwaarts van de 's Gravenmolen en heeft een capaciteit van zo'n 45000 m<sup>3</sup>. Verder afwaarts waren er ook kritieke overstromingen langs de Tommenmolenstraat en de Rijkenhoekstraat.

Figuur 167 Overstroming van het wachtbekken op de Maalbeek aan de Roostbaan (bron: [www.grimbergs.net](http://www.grimbergs.net))

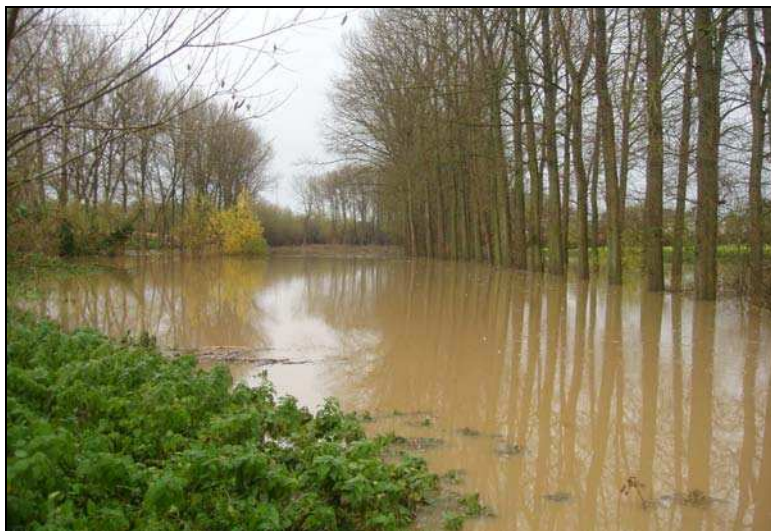
Figuur 174 Wachtbekken op de Bollebeekvliet in Bollebeek stroomde overvol (foto provincie Vlaams-Brabant)

Momenteel wordt de aanleg van verschillende wachtbekkens voorbereid door de waterbeheerders. Deze wachtbekkens zullen via computersystemen maximaal onderling kunnen communiceren zodat een optimale vulling en lediging wordt bekomen. Het is duidelijk dat wachtbekkens in extreme omstandigheden geen absolute veiligheid kunnen bieden en dat andere maatregelen, zoals het niet - dan wel aangepast - bouwen in van nature overstroombare gebieden.

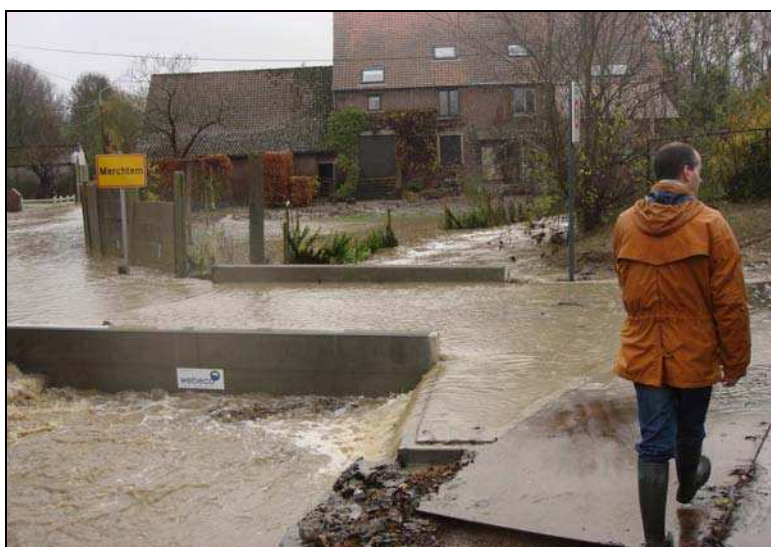
Figuur 175 Overstroming van de Neerkamstraat in Mollem vanuit de Grote Molenbeek (foto provincie Vlaams-Brabant)

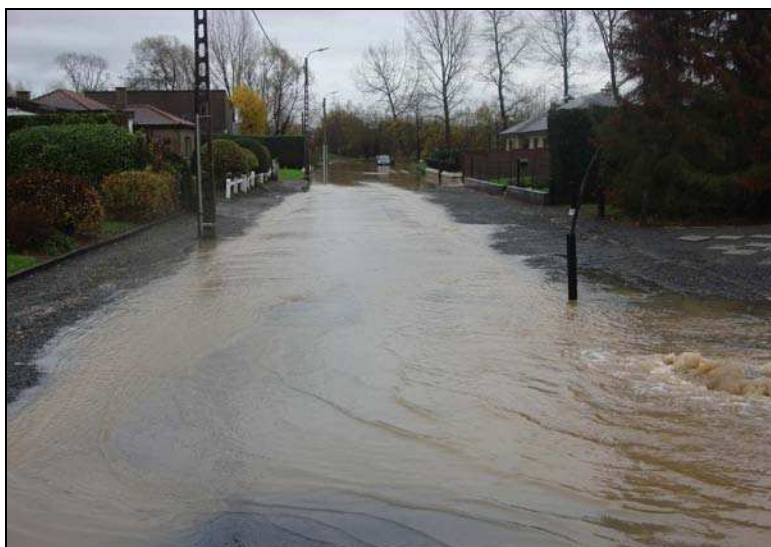
Figuur 176 Overstroming van de Koeweidestraat in Merchtem ten gevolge van rioleringsproblematiek (foto provincie Vlaams-Brabant)

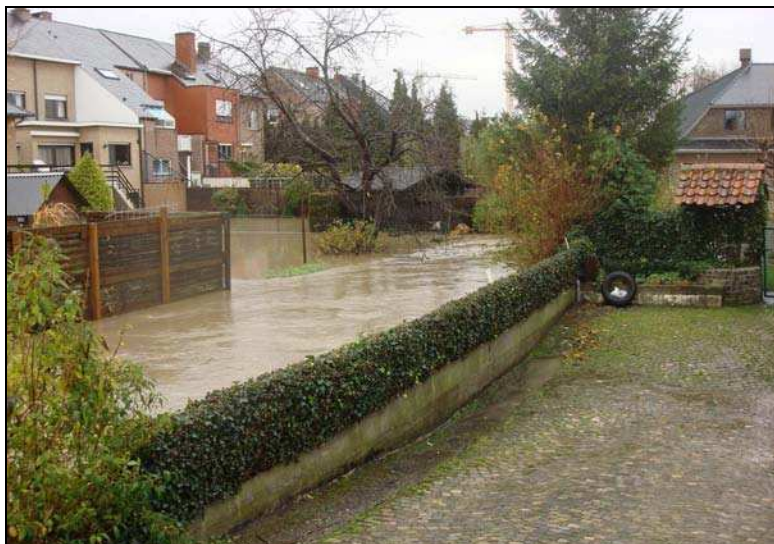
Figuur 177 Overstroming tuinen en woningen Robbroeklaan in Merchtem vanuit de Grote Molenbeek (foto provincie Vlaams-Brabant)

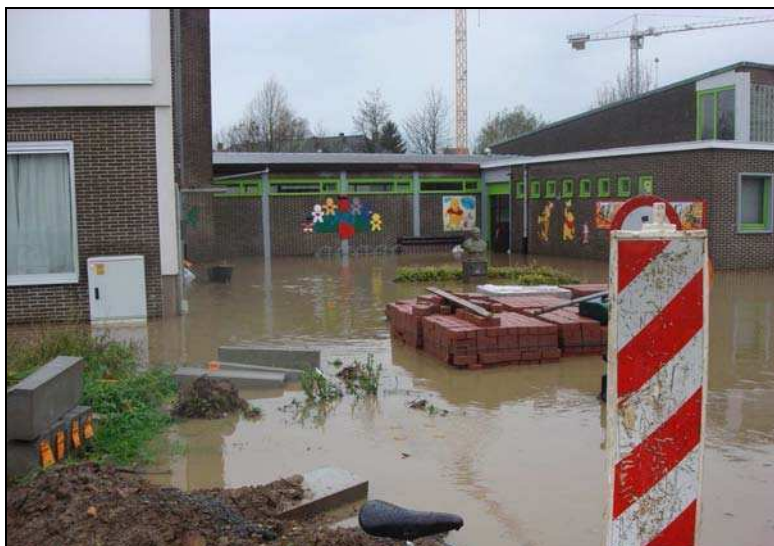
Ter hoogte van de limnigraaf te Merchtem trad de Grote Molenbeek buiten zijn oevers waarbij in de eerste plaats de aangrenzende school en enkele parkeergarages waterschade opliepen (Figuur 178). De kritieke wateroverlast in De Zippe lijkt veroorzaakt door rioleringsproblematiek. Deze straat ligt immers aanzienlijk hoger dan het bereikte peil in de waterloop. Bij het bereiken van een peil van

Figuur 178 Overstroming School Sint-Donatus in Merchtem vanuit de Grote Molenbeek (foto provincie Vlaams-Brabant)

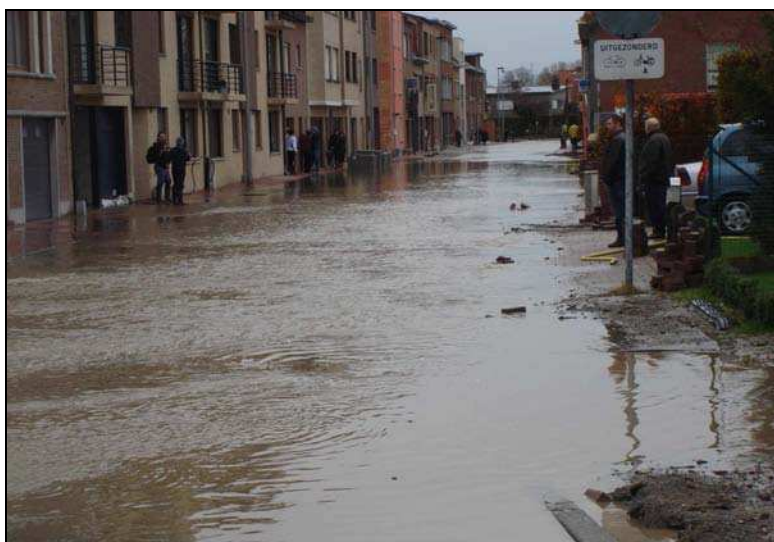
Figuur 179 Overstroming Maurits Sacréstraat in Merchtem vanuit de Grote Molenbeek (foto provincie Vlaams-Brabant)

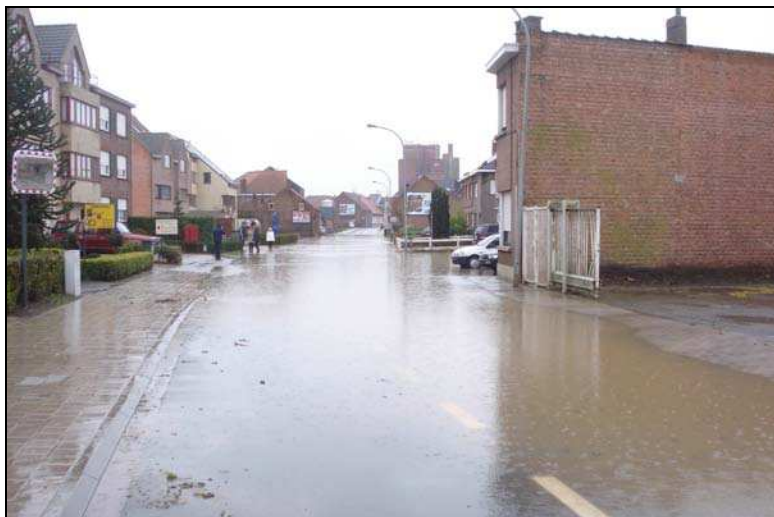
Figuur 180 Overstroming Gasthuisstraat in Merchtem vanuit de Stampbeek (foto provincie Vlaams-Brabant)

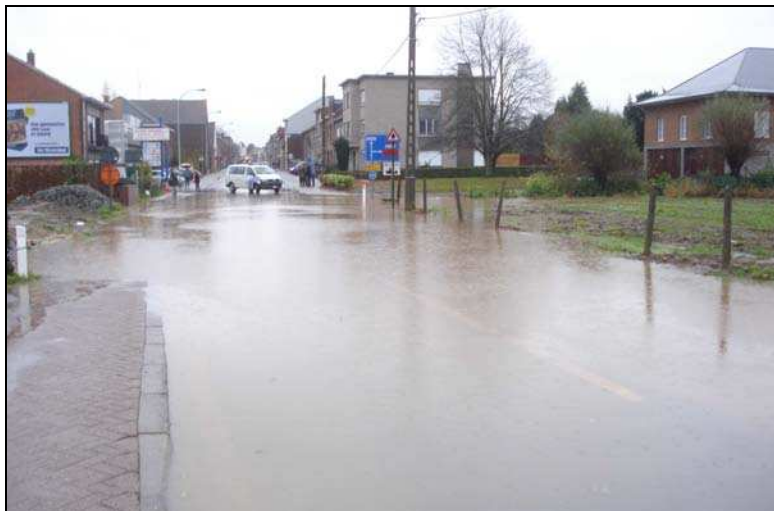
Figuur 181 Overstroming August De Boeckstraat in Merchtem vanuit de Puttegracht (foto provincie Vlaams-Brabant)

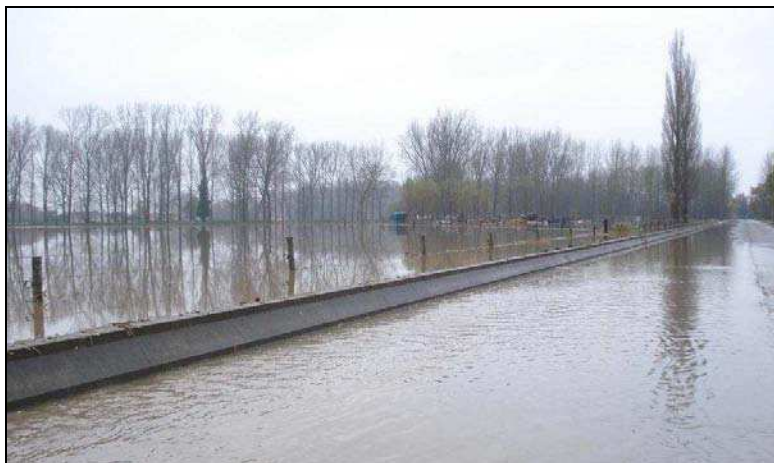
Langs de Robbroekstraat werd door de gemeentediensten van Londerzeel de waterkering gesloten waardoor opwaarts van deze weg grote volumes overstromingswater gebufferd werden (Figuur 182). Vanaf zaterdagmiddag stroomde het water er echter reeds over de straat. De Grote Molenbeek overstroomde op linkeroever ter hoogte van de meanders afwaarts de Robbroekstraat. Het peil in de weilanden op linkeroever steeg er tot het water over de Sint-Niklaasstraat via de Lekkestraat het centrum van Steenhuffel binnenstroomde (Figuur 183). Nog voor het overstromingswater uit de Grote Molenbeek het centrum van Steenhuffel bereikte, waren Steenhuffeldorp en de J. Van Doorslaerstraat reeds ondergelopen doordat water over de velden het dorp binnenstroomde. Tientallen woningen liepen hier waterschade op (Figuur 184).

Figuur 182 Grote berging in overstromingsgebied van de Grote Molenbeek opwaarts Robbroekstraat in Londerzeel (foto provincie Vlaams-Brabant)

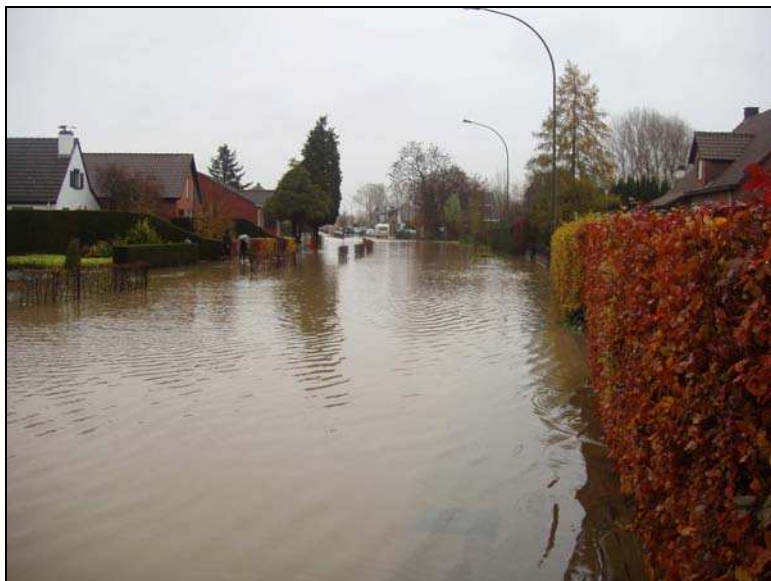
Figuur 183 Overstroming Sint-Niklaasstraat in Steenhuffel vanuit de Grote Molenbeek (foto provincie Vlaams-Brabant)

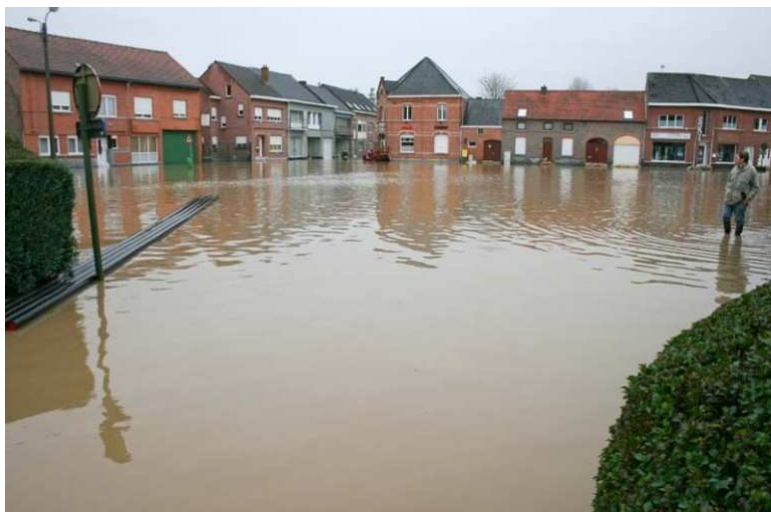
Figuur 184 Overstroming Steenhuffeldorp (foto Koen Kempeneers, De Standaard)

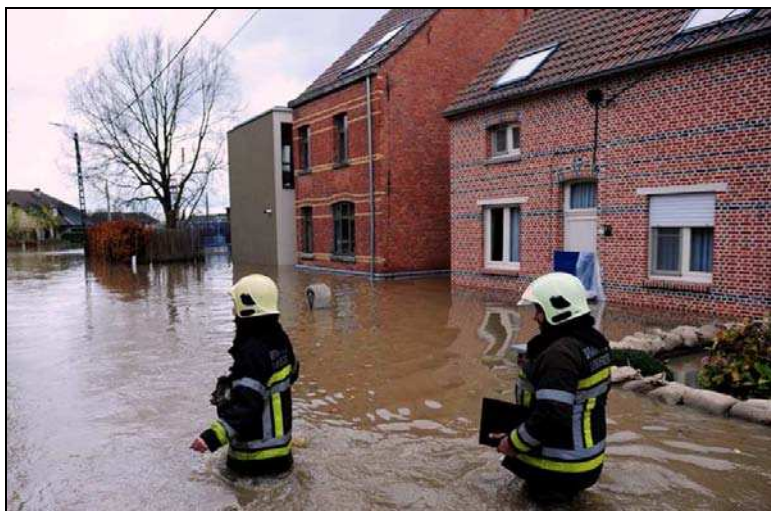
Figuur 185 Kritieke overstromingen in de wijk Snepelaar in Londerzeel vanuit de Moorhoekbeek via overstromingsgebieden op rechteroever van de Grote Molenbeek (foto GVA)

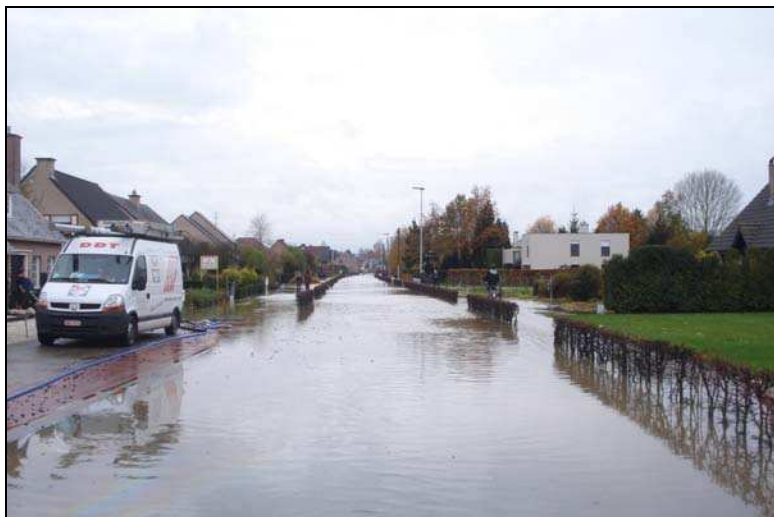
Figuur 186 Overstroming Maldersesteenweg in Londerzeel vanuit de Kleine Molenbeek (foto provincie Vlaams-Brabant)

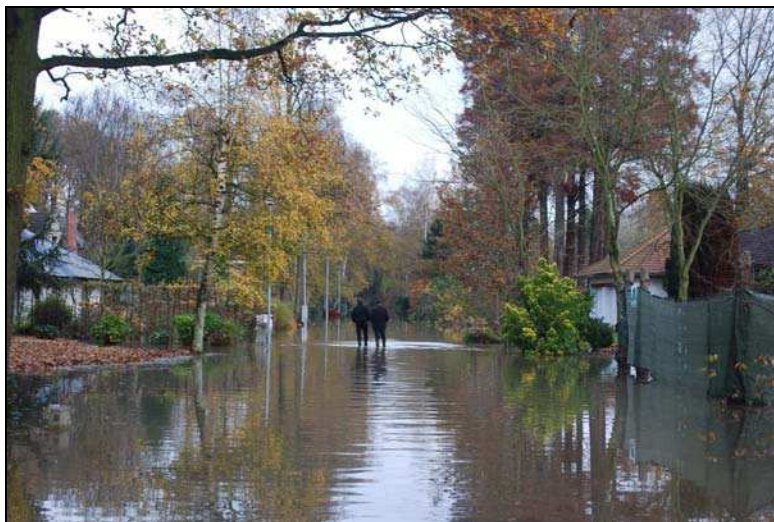
Figuur 188 Kritieke overstromingen in Hof Ter Bollen in Liezele vanuit de Kleine Molenbeek

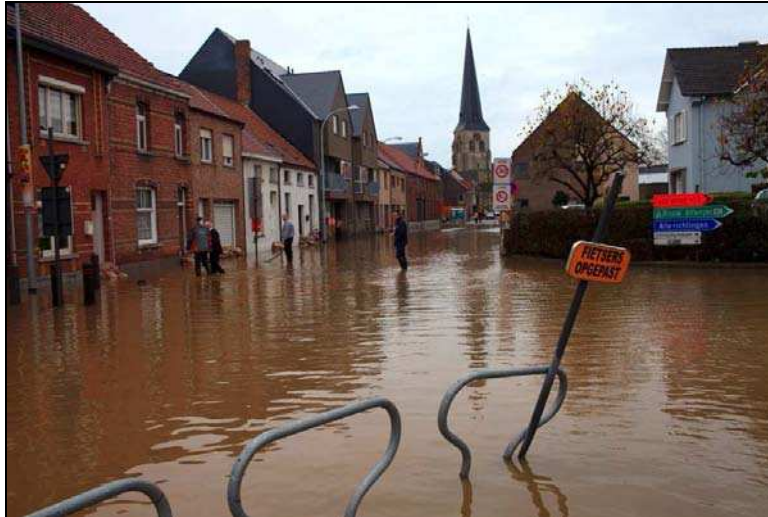
Doordat de Kleine Molenbeek via de Moorhoek- en de Koevoetbeek en via weilanden grote volumes overstromingswater van de Grote Molenbeek ontving, bleef het water afwaarts Londerzeel stijgen tot 15 november in de namiddag. In Ursene en aan de Koevoetmolen, Zavel en voornamelijk in Hof Ter Bollen deden zich kritieke overstromingen voor (Figuur 188). Eerder had de Kleine Molenbeek reeds wateroverlast veroorzaakt op de Dreef, Drijpikkelstraat en Beekstraat in Imde (Meise) en Leefdaal en Slozenstraat in Slozen (Meise). Overstroming vanuit de waterloop berokkende tevens grote schade in de Brusselsestraat en de Polderstraat (vanuit een zijloop) in het centrum van Londerzeel (Figuur 189).

Figuur 189 Overstroming Brusselsestraat in centrum Londerzeel vanuit de Kleine Molenbeek

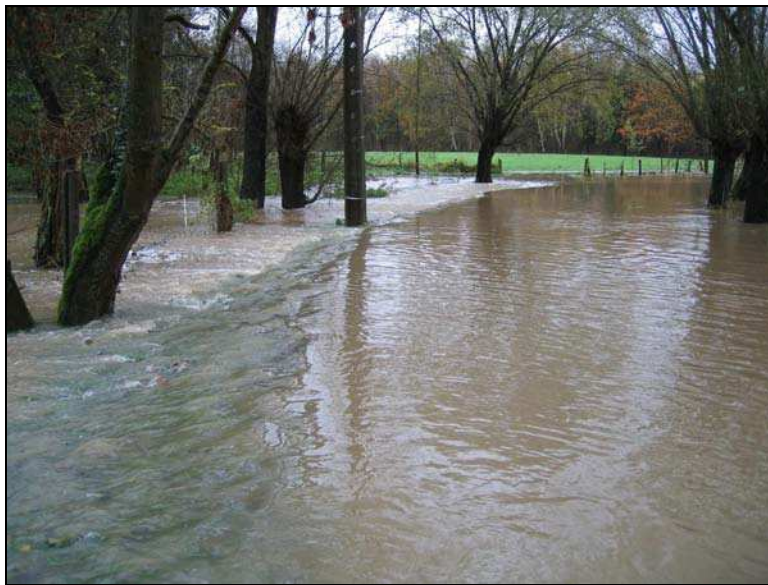
Naast de reeds vermelde straten, kregen in het stroomgebied ook de Slagmolenstraat, Langevelde, Breestraeten, Bontestraat en Terlinden in Merchtem, Kouhagen, Herbodin, Zwaantje, Kruisheide (Figuur 190) en Bessembaan in Londerzeel, de Robbeekstraat in Meise, de Kasteeldreef en Lippelodorp in Sint-Amands en de Zeutestraat in Puurs te kampen met wateroverlast. Ook langs boven- en zijlopen van de Grote en Kleine Molenbeek kwamen talloze weilanden onder water en hier en daar was melding van water op de straat of in woningen. Zo stond ondermeer Plas in Steenhuffel onder water door overstroming van de Vuilbeek en zette de Bouwbeek de Spoorwegstraat te Buggenhout blank.

Figuur 190 Overstroming Kruisheide vanuit de Grote Molenbeek in Malderen

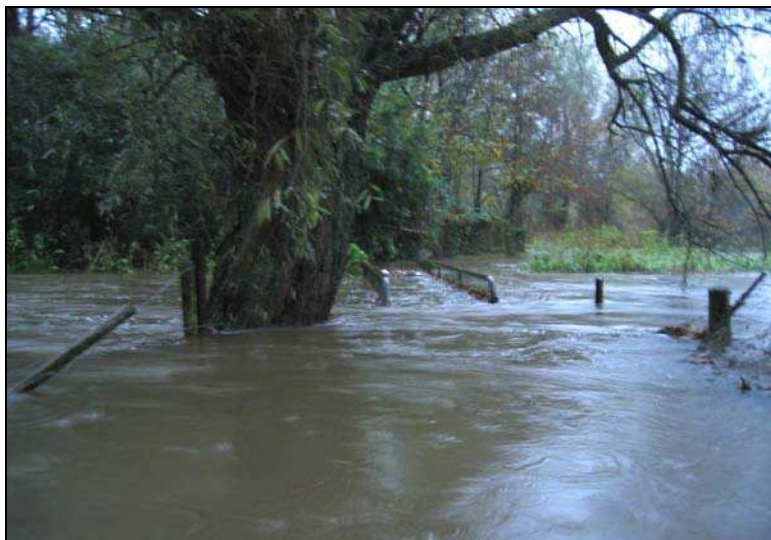
De Cleydaellaan in Aartselaar en het aangrenzende prieeltje van Kerkeneinde te Hemiksem liepen onder water en werden afgesloten, maar voor zover bekend kwamen nergens woningen onder water. In Hemiksem werd het rampenplan afgekondigd door de burgemeester. De gemeente was enkel nog bereikbaar vanuit Hoboken aangezien naast de Cleydaellaan ook de Sint-Bernardsesteenweg was afgesloten voor het verkeer. Daar pompte de brandweer water langs het molengebouw dat voor aanzienlijke opstuwing zorgde (Figuur 194). Verder waren er niet-kritieke overstromingen op verschillende plaatsen langs de waterloop. Op- en afwaarts van de Cleydaellaan in Aartselaar kwamen weilanden en bossen onder water (Figuur 193).

Figuur 193 Voetgangersbrug over de Bovenvliet afwaarts de Cleydaellaan in Aartselaar

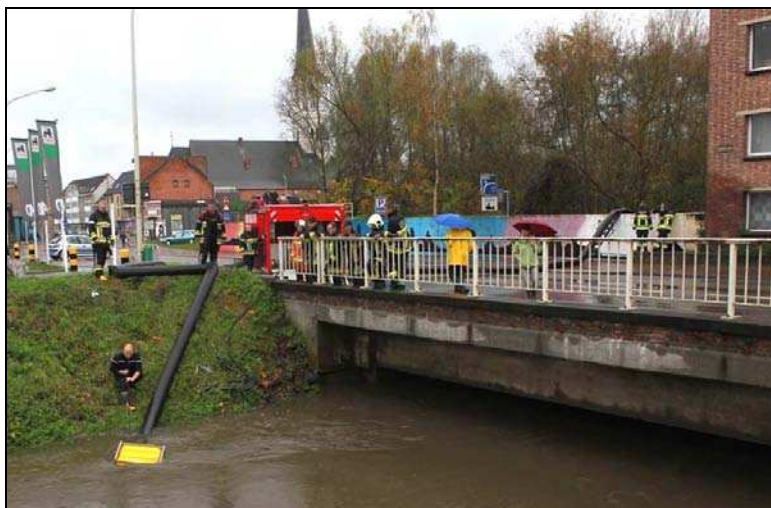
Figuur 194 Brandweer pompt water langsheen de Molen in Hemiksem (foto GVA)
