## Globale evaluatie overstromingen 2010

### BIJLAGE 2.2

# **Overstromingsrapport**

## **november 2010**

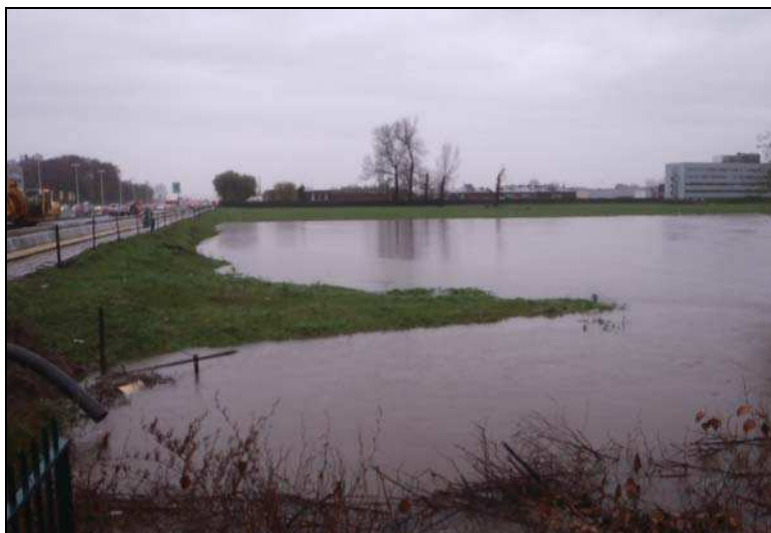
Langs de bovenlopen Grote en Kleine Struisbeek, Edegemse Beek en Mandoerse Beek kwamen op verschillende locaties niet-kritieke overstromingen voor. De terreinen van AtlasCopco, net opwaarts de A12 stonden blank door opstuwing van de duiker (Figuur 195). Hier kwam het water tot dicht tegen een woning op de Mastboomstraat (Figuur 196). Verder opwaarts kwamen serres onder water langs de Kleine Struisbeek tussen de E19 en de Edegemsesteenweg. Verder was er geen melding van kritieke wateroverlast.

Figuur 195 Overstromingen langs de Grote Struisbeek opwaarts de A12 in Aartselaar (foto provincie Antwerpen)

Het weiland opwaarts van de A12 komt door de beperkte omvang van de koker onder de A12 zeer frequent onder water te staan. Afwaarts van de A12 verpompt de RWZI reeds tot 6 m<sup>3</sup>/s naar de waterloop waardoor de beperking van de debieten onder de A12 vanuit de Grote Struisbeek erg belangrijk is om aan de Cleydaellaan al te frequente wateroverlast te voorkomen. Een gevolg van de opstuwing door de A12-koker is dat de overstort aan de Dijkstraat in omgekeerde zin werkt. Daardoor doet de collector dienst als bypass voor de waterloop en voorkomt aldus kritieke wateroverlast opwaarts de A12 maar wordt tevens de RWZI bij hoogwater langdurig belast door rivierwater.

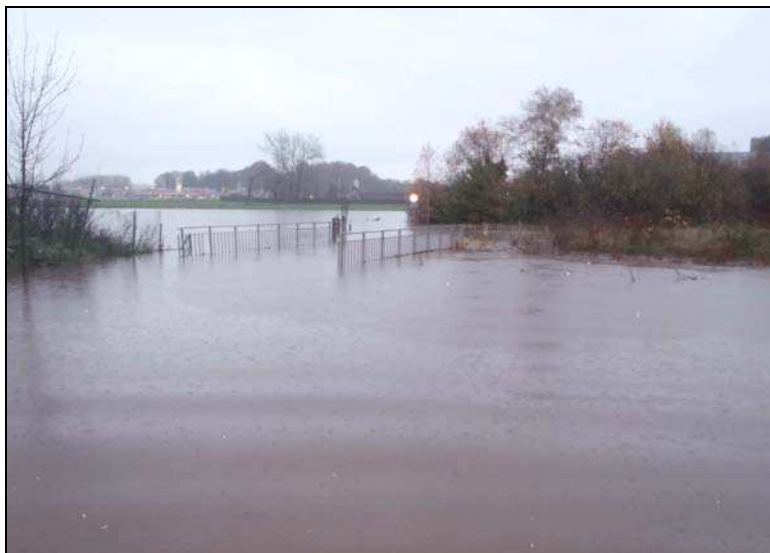
Figuur 196 Overstromingen vanuit de Grote Struisbeek stroomopwaarts de terreinen van Atlas Copco in Aartselaar (foto provincie Antwerpen)

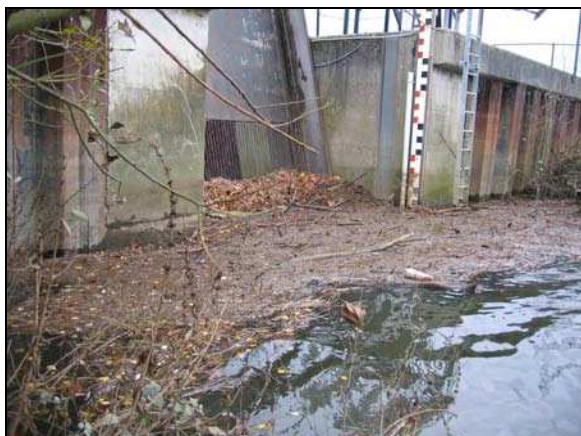
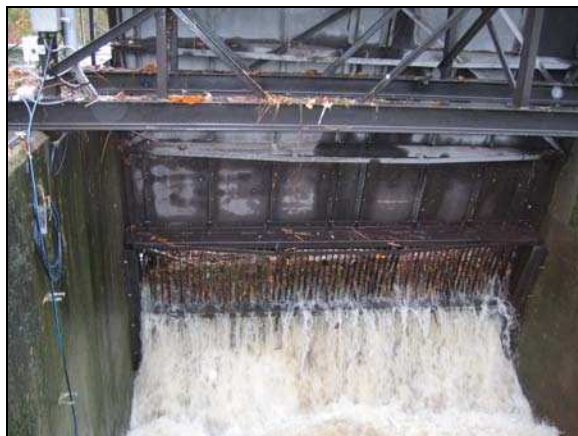
De brandweer werd ingezet om het rooster ter hoogte van de vrije lozing naar de Schelde vrij te maken. Ze belemmerden de gravitaire afwatering door vuilophoping waardoor het peil in de Benedenvliet snel steeg (Figuur 197). De capaciteit van de pompen is immers maar een fractie van de door de waterloop aangevoerde debieten waardoor de gravitaire lozing bij elk laagtij erg belangrijk blijft. De brandweer verpompte bijkomende debieten naar de Schelde (Figuur 198).

Figuur 197 Roosters op de Benedenvliet in Schelle, enkele dagen voor (links) en tijdens hoogwater (rechts)

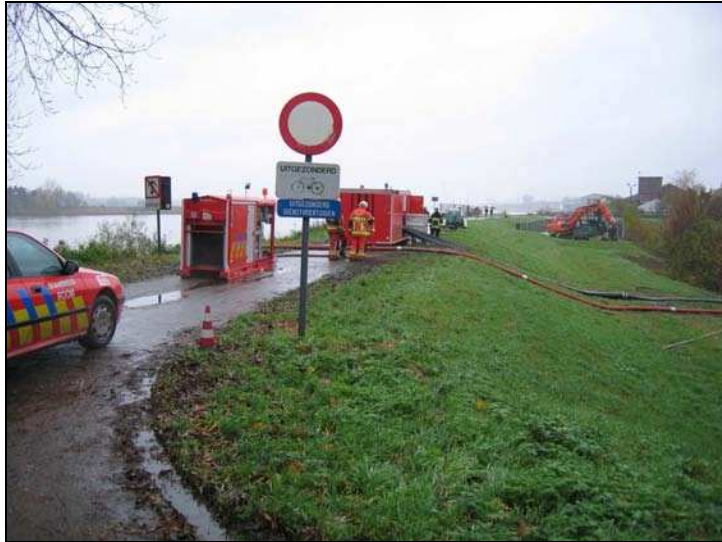
Figuur 198 Bandweer helpt water in Schelde te pompen ter hoogte van Schelle

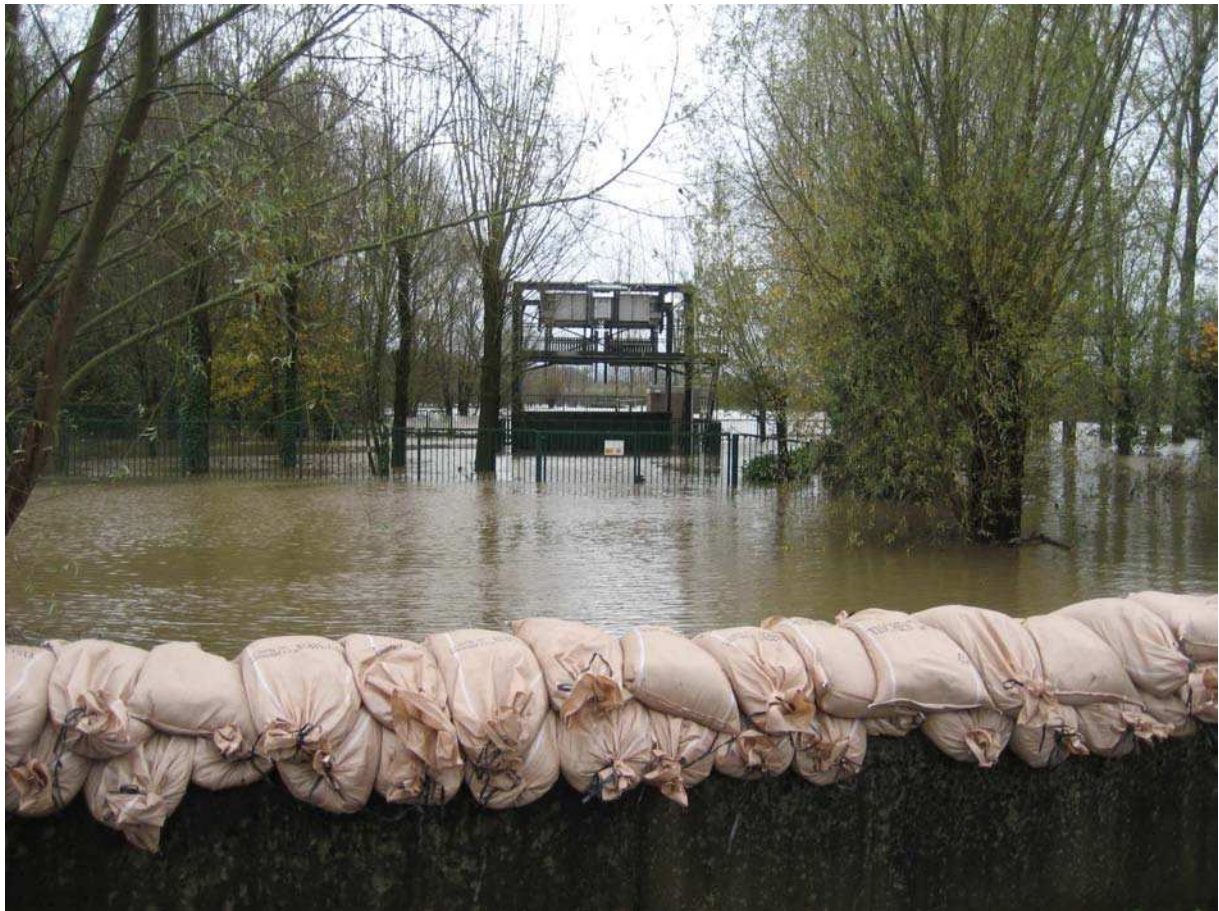
Figuur 202 Foto van het GOG Herdershoek op de Molenbeek Wetteren (14/11 om 7u30) met zicht op de roosterreinigers. De keermuur aan de Zuidlaan werd met zandzakken verhoogd.

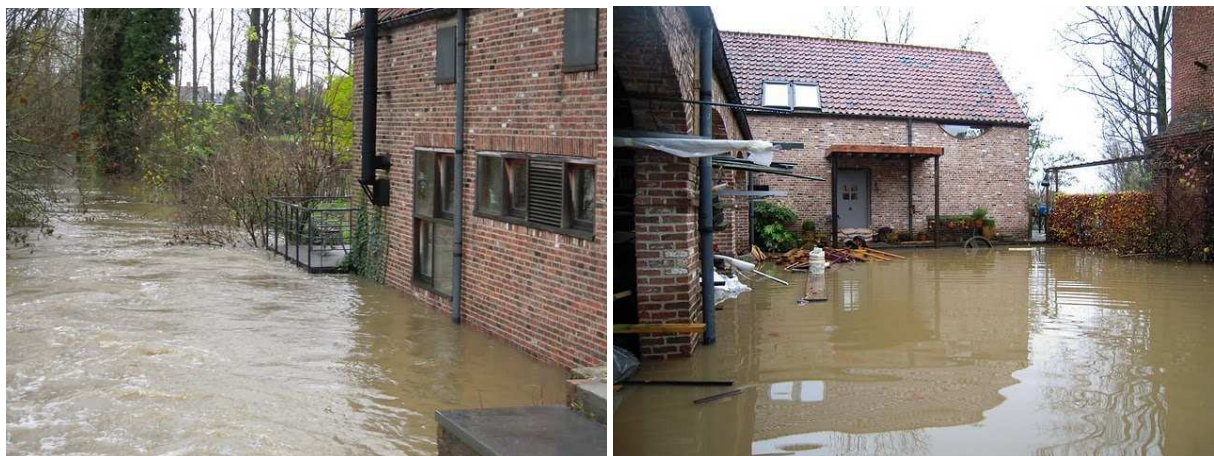
Ter hoogte van de stuw bevinden zich 2 woningen die door de hoge waterstand in het wachtbekken Herdershoek wateroverlast hebben gekend. Meer dan een halve meter water stond op zeker moment in de woning en in het schrijnwerkeratelier (Figuur 204).

Figuur 204 Foto's van een woning op de Molenbeekweg die wateroverlast heeft gekend tijdens het hoogwater van november 2010 (14/11/2010). Op het maximum heeft het water 40 cm hoger gestaan. (bron: Aagje Van Damme)

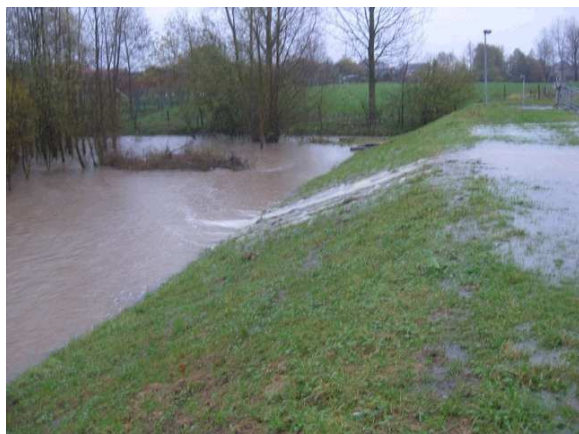
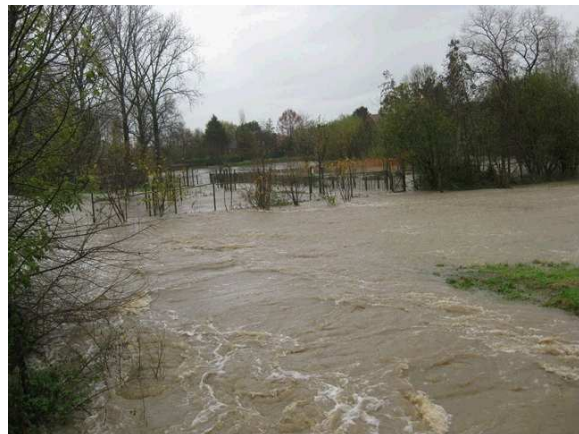
Figuur 207 Foto's ter hoogte van wachtbekken Schalmdries op het moment van overtopping. Links: Stroming over noodoverlaat. Rechts: Afwaarts het wachtbekken (bron: Agnes Bellemans)

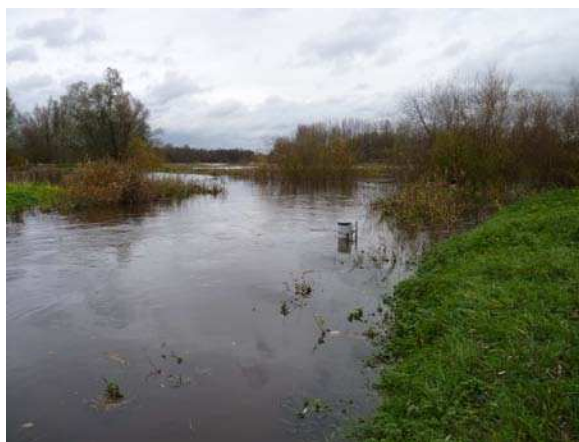
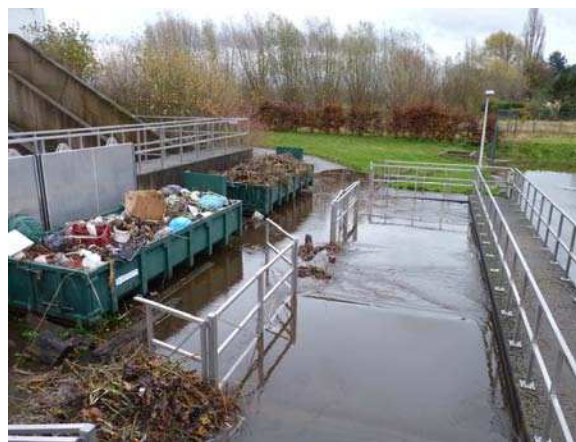
De pompstations Keetberg (K04\_MQ22), Stenegoot (K04\_MQ10) en Watermolen die instaan voor de ontwatering van het Land van Waas hebben naar behoren gefunctioneerd. Dit heeft echter niet kunnen voorkomen dat vanuit de Waterloop van de Hoge Landen, Vrasenebeek, Melselebeek en hun zijlopen enkele straten in Sint-Gillis-Waas, Beveren, Sint-Niklaas en Melsele onder water kwamen te staan met hier en daar schade aan woningen.

Figuur 209 Links: Durme ter hoogte van het gemaal op de Ledebeek in Lokeren. Rechts: Instroomroosters van gemaal (14/11 16u)

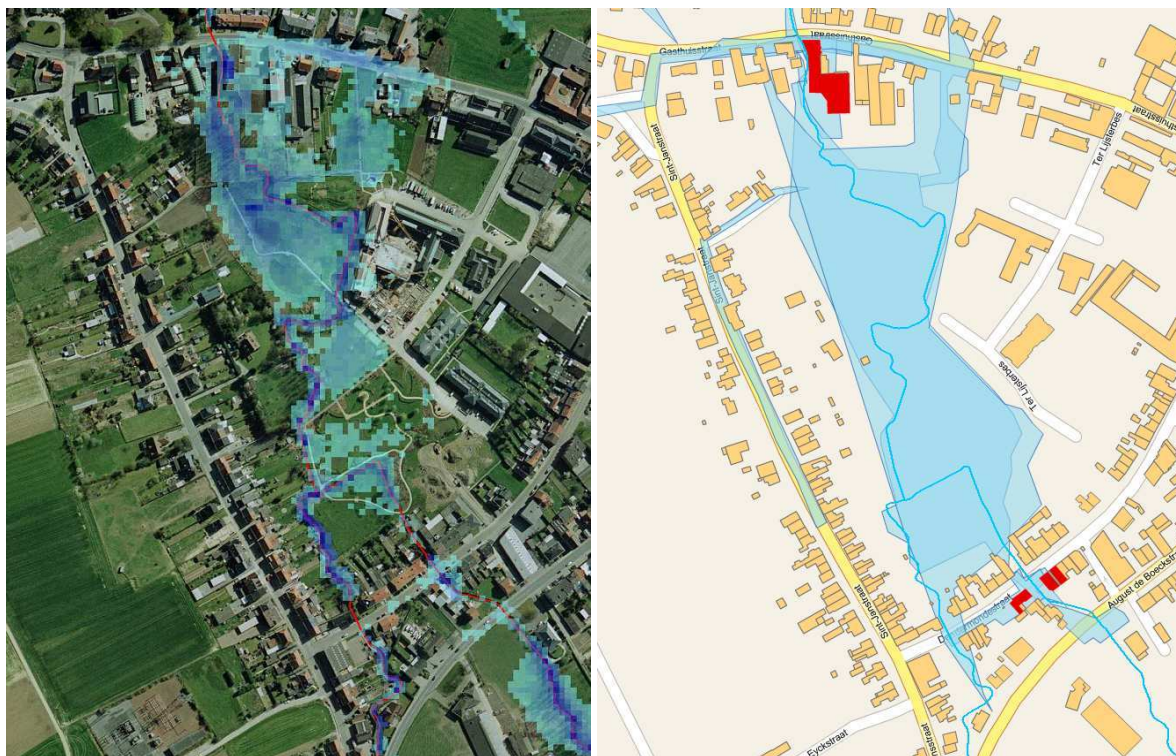
Figuur 56 tot en met Figuur 217 tonen resultaten van een simulatie van de overstromingen van november 2010 met het gedetailleerd model van de Grote en Kleine Molenbeek in vergelijking met de waargenomen overstromingen. De rood ingekleurde woningen hebben met zekerheid waterschade opgelopen. Het model is in staat de kritieke wateroverlast in Merchtem, Steenhuffel, Londerzeel en Puurs te reproduceren en zal dus in de toekomst, mits goede neerslagprognoses, overstromingen op deze locaties kunnen voorspellen. De overstromingen in de Galgestraat, Sint-Janstraat (Figuur 56) en De Zippe (Figuur 213) zijn vermoedelijk een gevolg van rioleringsproblematiek. Deze straten liggen immers te hoog om te overstromen vanuit de waterlopen.

Figuur 212 Gesimuleerde en waargenomen overstromingen in Merchtem vanuit de Stampbeek en Puttengracht

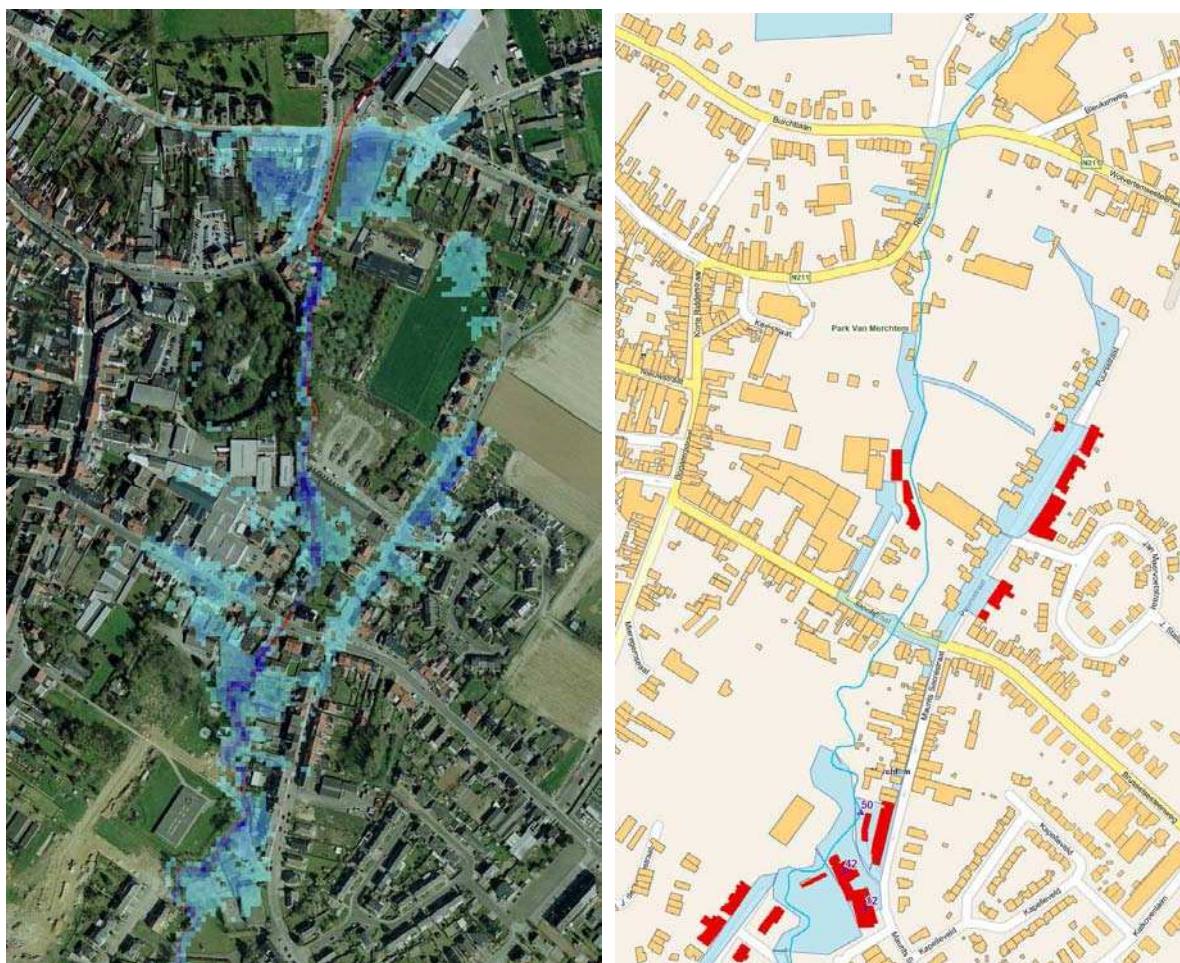
Figuur 213 Gesimuleerde en waargenomen overstromingen in Merchtem vanuit de Grote Molenbeek

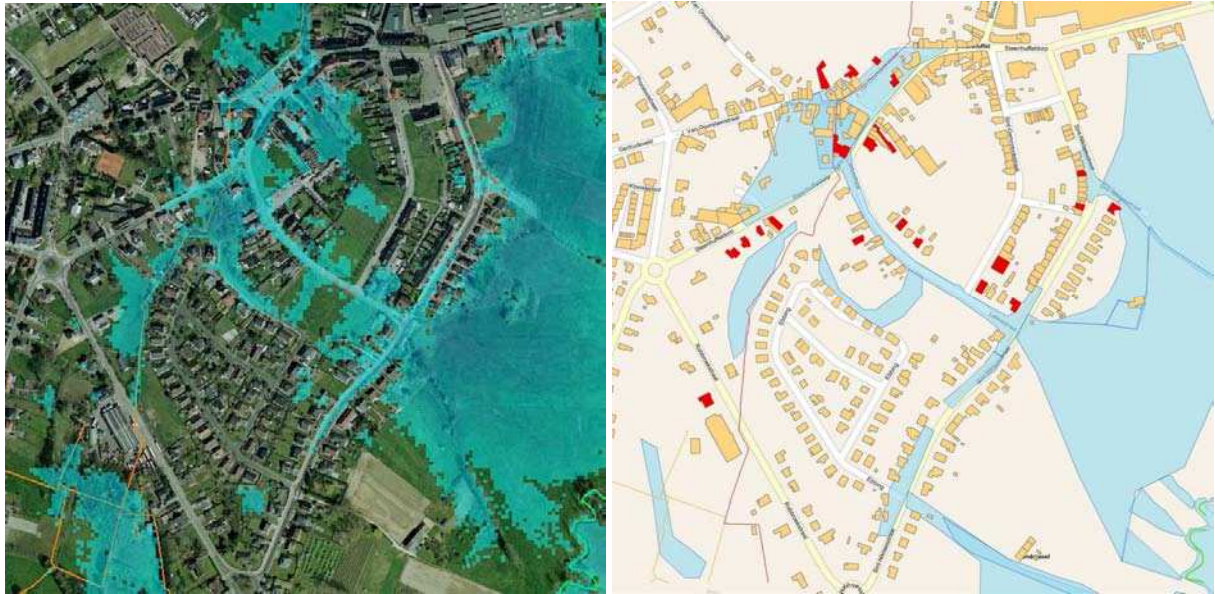
Figuur 214 Gesimuleerde en waargenomen overstromingen in Steenhuffel vanuit de Grote Molenbeek en Vuilbeek

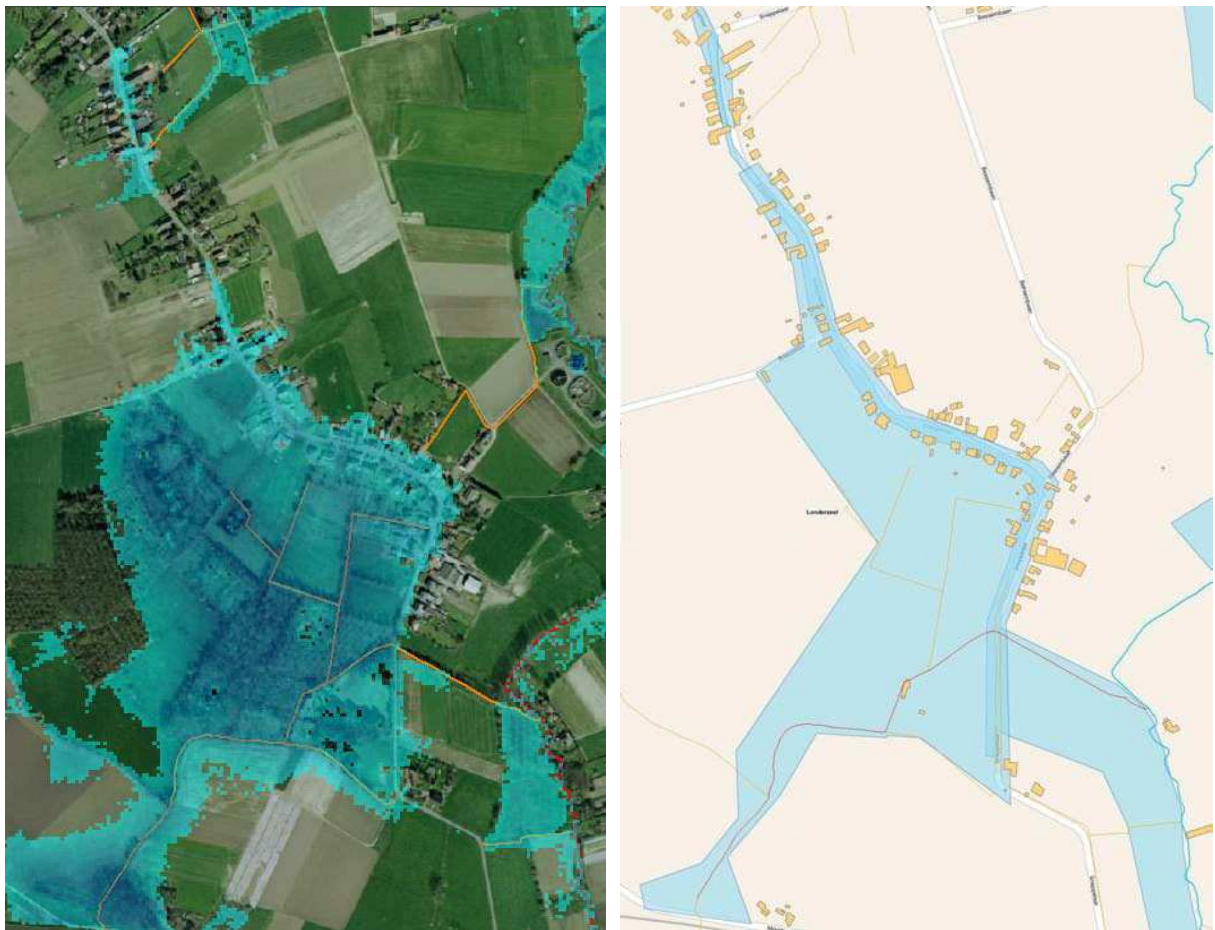
Figuur 215 Gesimuleerde en waargenomen overstromingen in Snepelaar vanuit de Moorhoekbeek

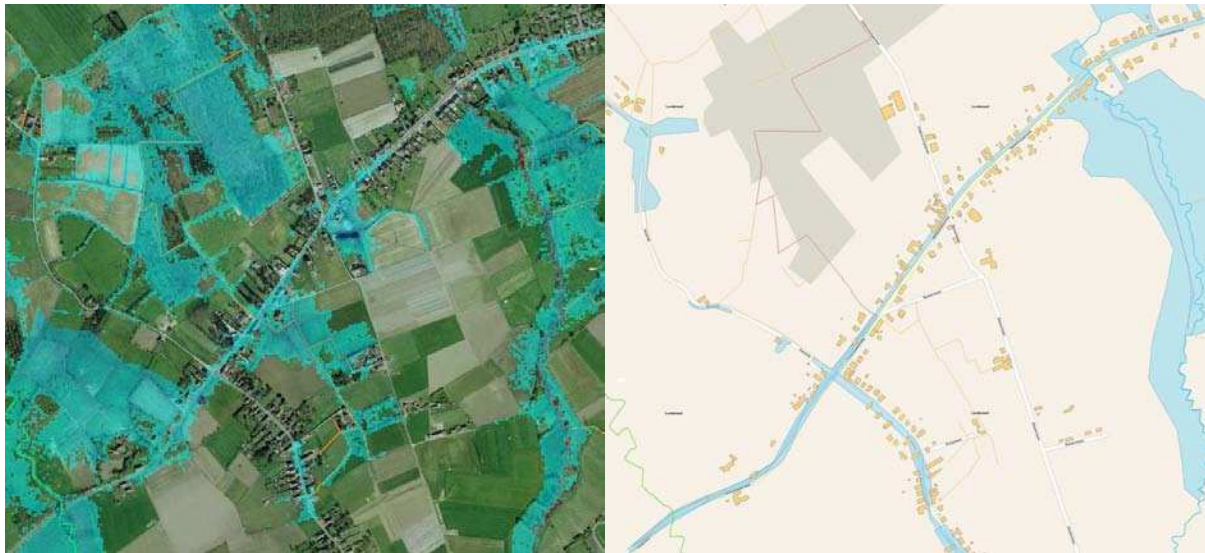
Figuur 216 Gesimuleerde en waargenomen overstromingen op de Maldersesteenweg in Lippelo en 't Zwaantje in Malderen vanuit de Grote en Kleine Molenbeken

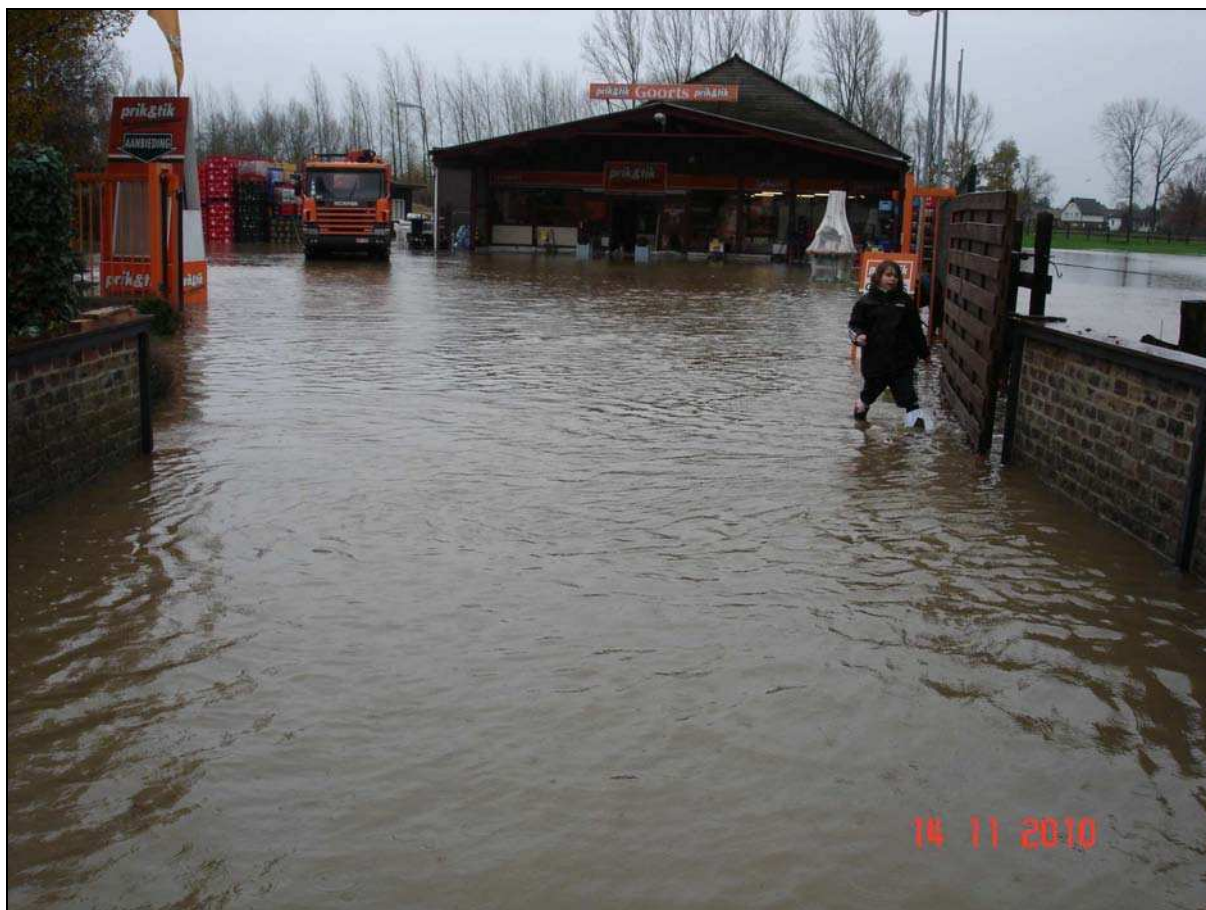
Opwaarts van de limnigraaf waren er kritieke overstromingen in Stevoort (Figuur 221). Deze overstromingen waren het gevolg van een overtopping van de Kleine Herk. Afwaarts van de limnigraaf waren er kritieke overstromingen vanuit de Herk aan de Nieuwmolen in Berbroek.

Figuur 221 Overstromingen in Stevoort, Hasseltse Dreef, Prik&Tik

Met het momenteel in aanbouw zijnde wachtbekken opwaarts het centrum van Stevoort hadden deze overstromingen vermeden kunnen worden.

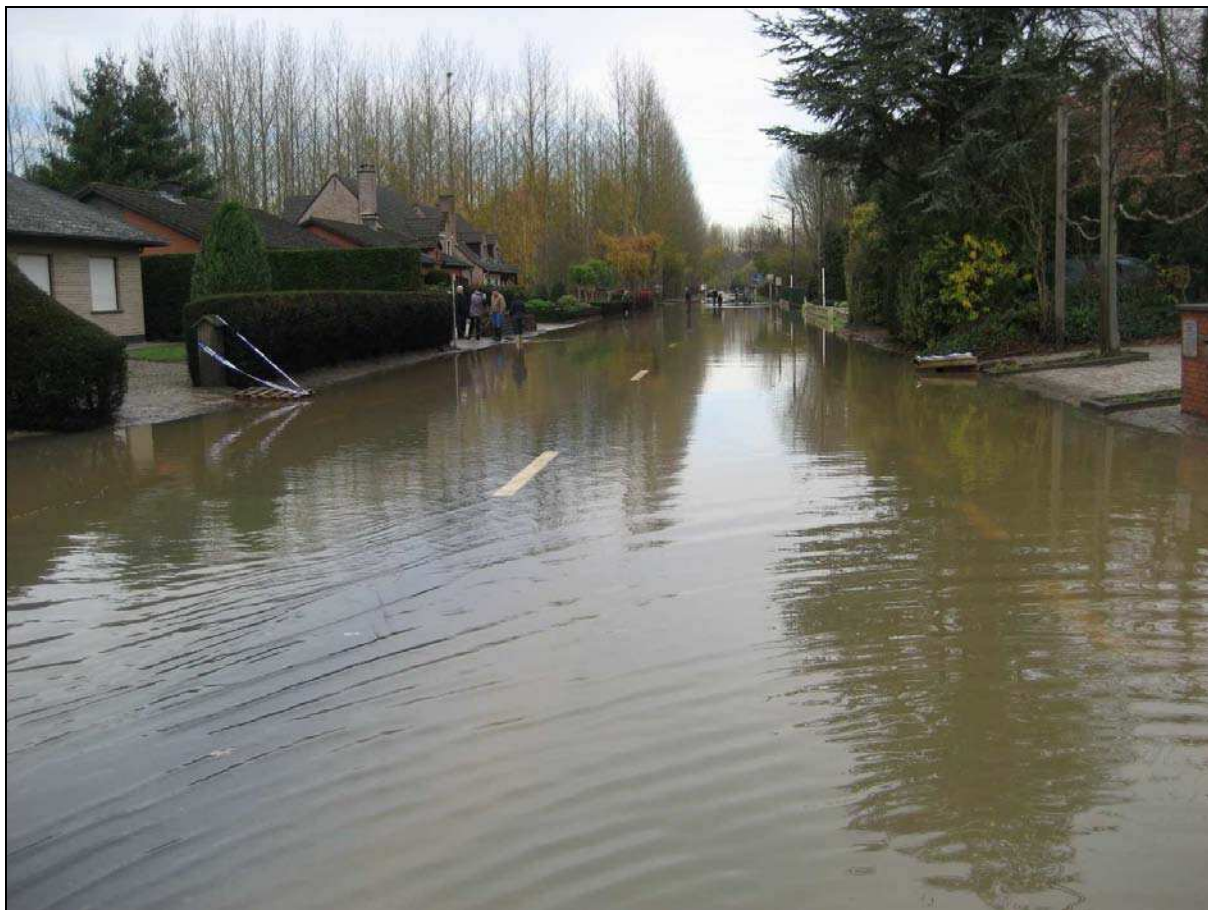
Langs de Winge waren er kritieke overstromingen aan de Steenweg op Holsbeek in Rotselaar (Figuur 226). Het is niet duidelijk of de stand van de schuif ter hoogte van Wingepark van invloed is geweest op deze overstromingen.

Figuur 226 Overstromingen langs de Steenweg op Holsbeek in Rotselaar, ter hoogte van industrieterrein Wingepark

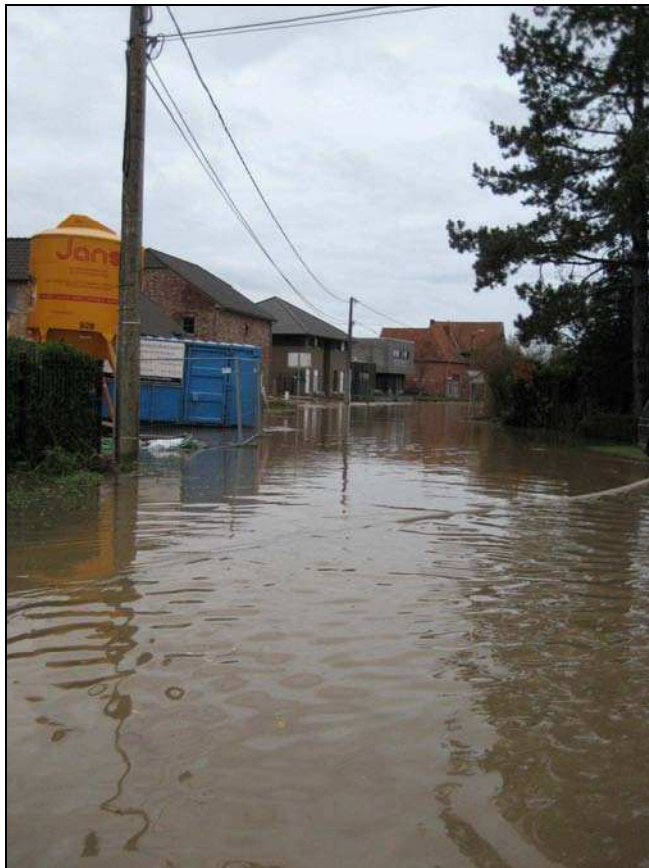
Langs de Velpe waren er uitgebreide kritieke overstromingen in Halen. Er waren kritieke overstromingen langs de Bloemendaalstraat, Winkelbeekstraat, Zepstraat (Figuur 230), Sint-Barbaraplein, Koekoeklaan (Figuur 231), Pijpenpoelstraat (Figuur 232), Firmin Jacobsaan (Figuur 233) en Mosstraat (Figuur 234).

Figuur 230 Kritieke overstromingen in de Zepstraat in Halen (stroomgebied van de Velpe)

Met het momenteel in aanbouw zijnde wachtbekken opwaarts het centrum van Halen waren deze overstromingen minder ernstig geweest. Uitbreiding van het wachtbekken in Webbekom had hier bijkomend soelaas kunnen bieden.

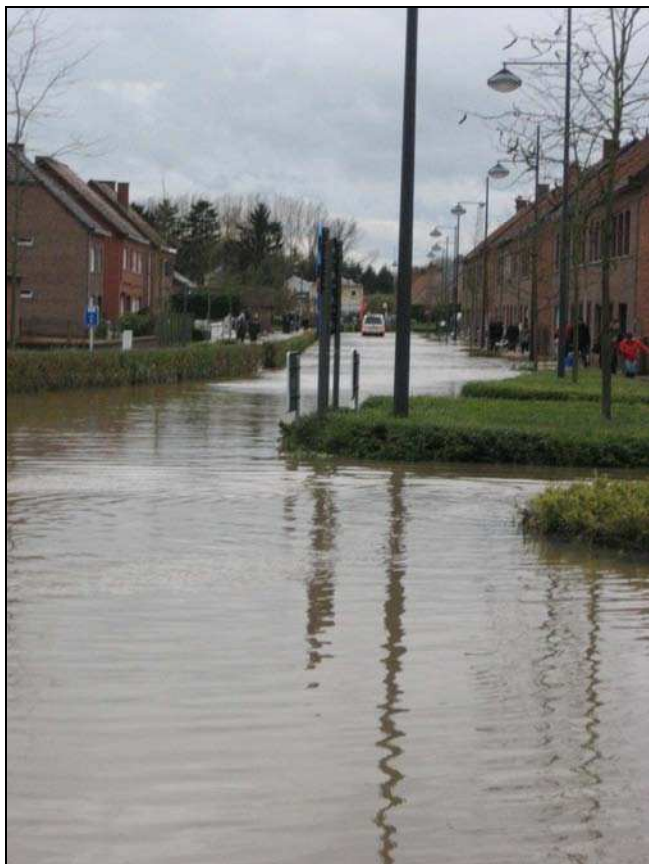
Figuur 231 Kritieke overstromingen in de Koekoeklaan in Halen (stroomgebied van de Velpe)

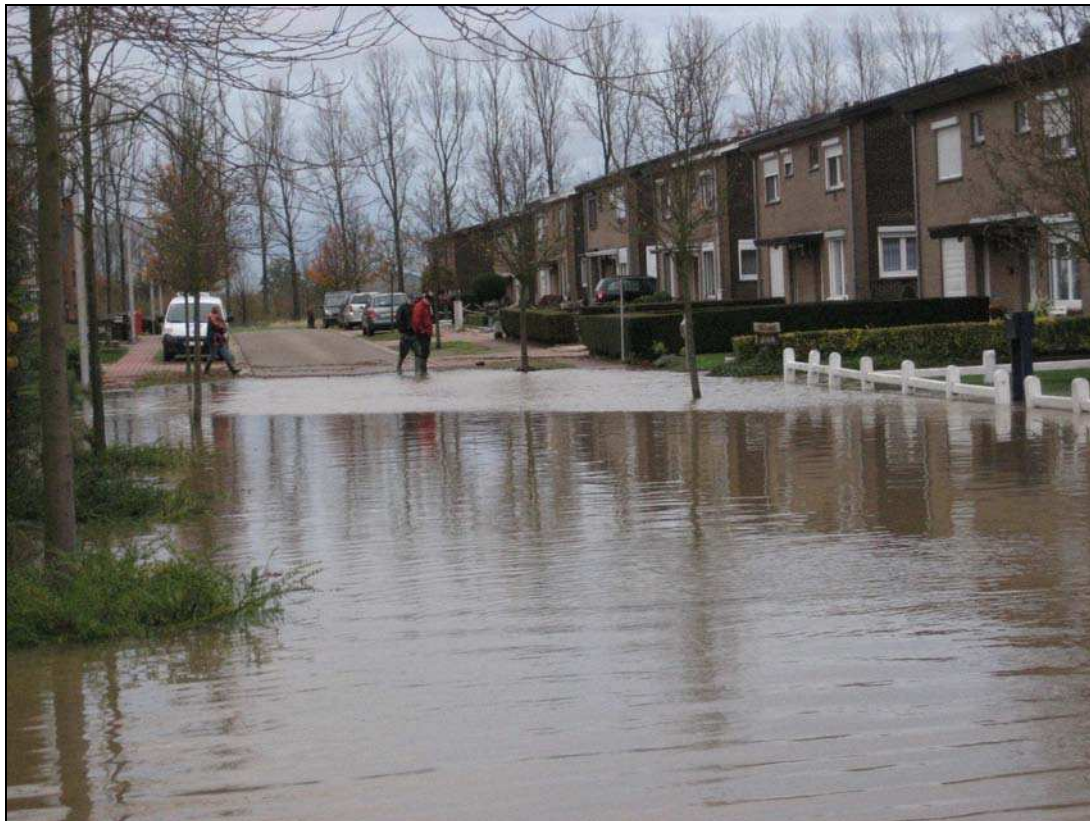
Figuur 232 Kritieke overstromingen in de Pijpenpoelstraat in Halen (stroomgebied van de Velpe)

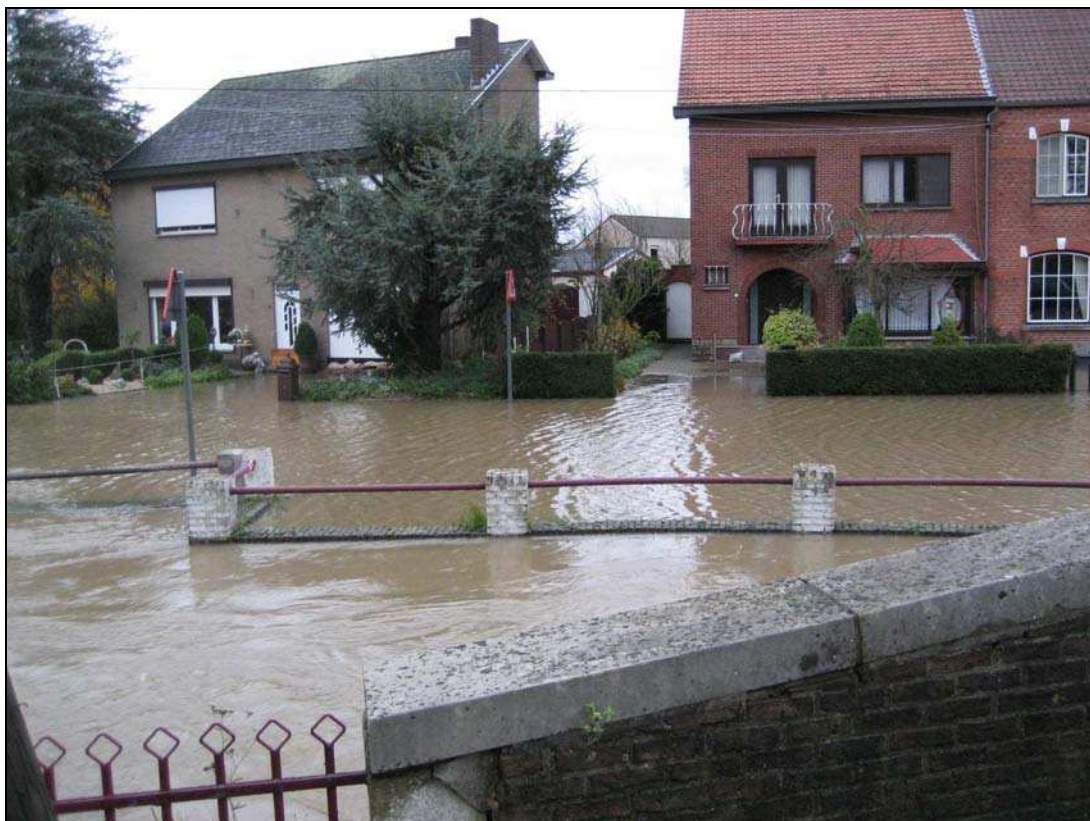
Figuur 233 Kritieke overstromingen in de Firmin Jacobsaan in Halen (stroomgebied van de Velpe)

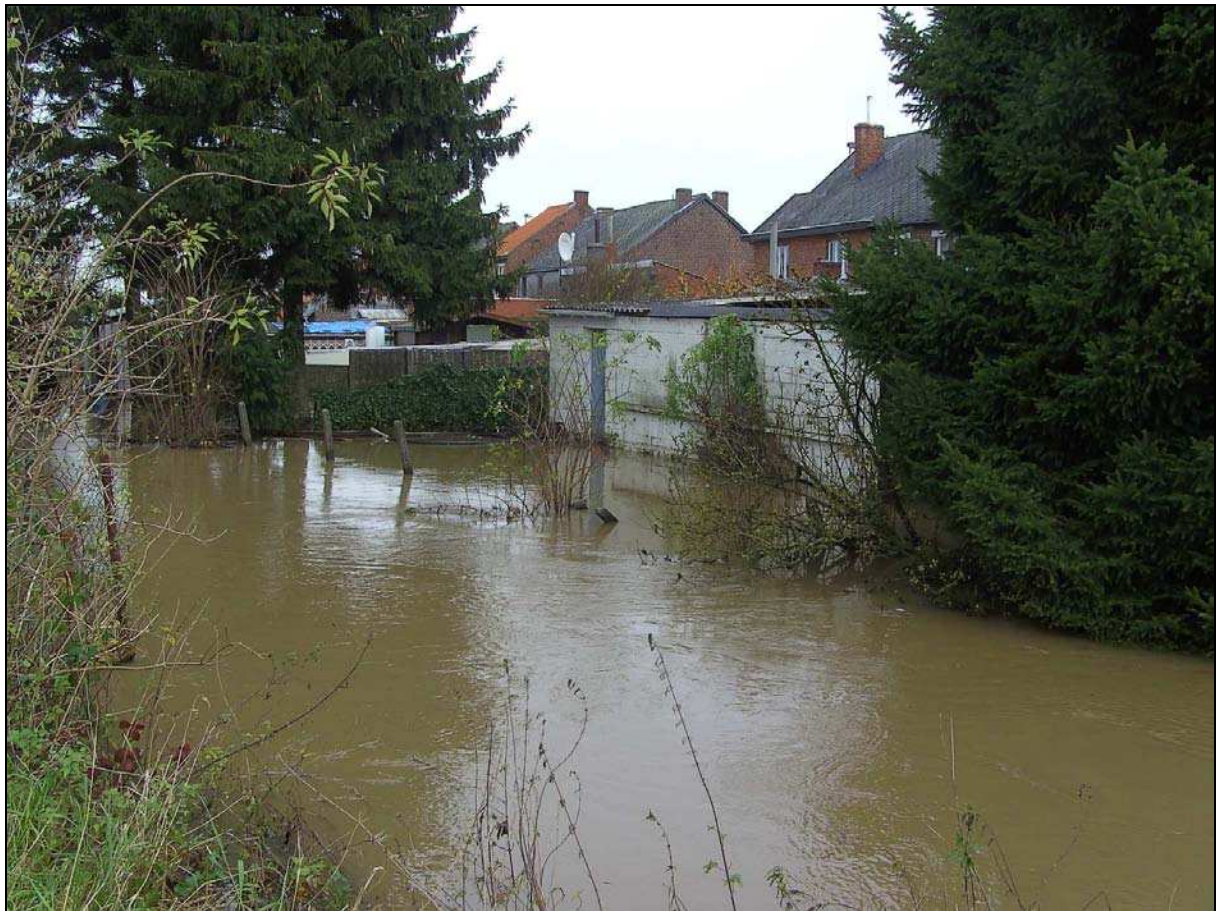
Figuur 234 Kritieke overstromingen in de Mosstraat (achterzijde) in Halen (stroomgebied van de Velpe)

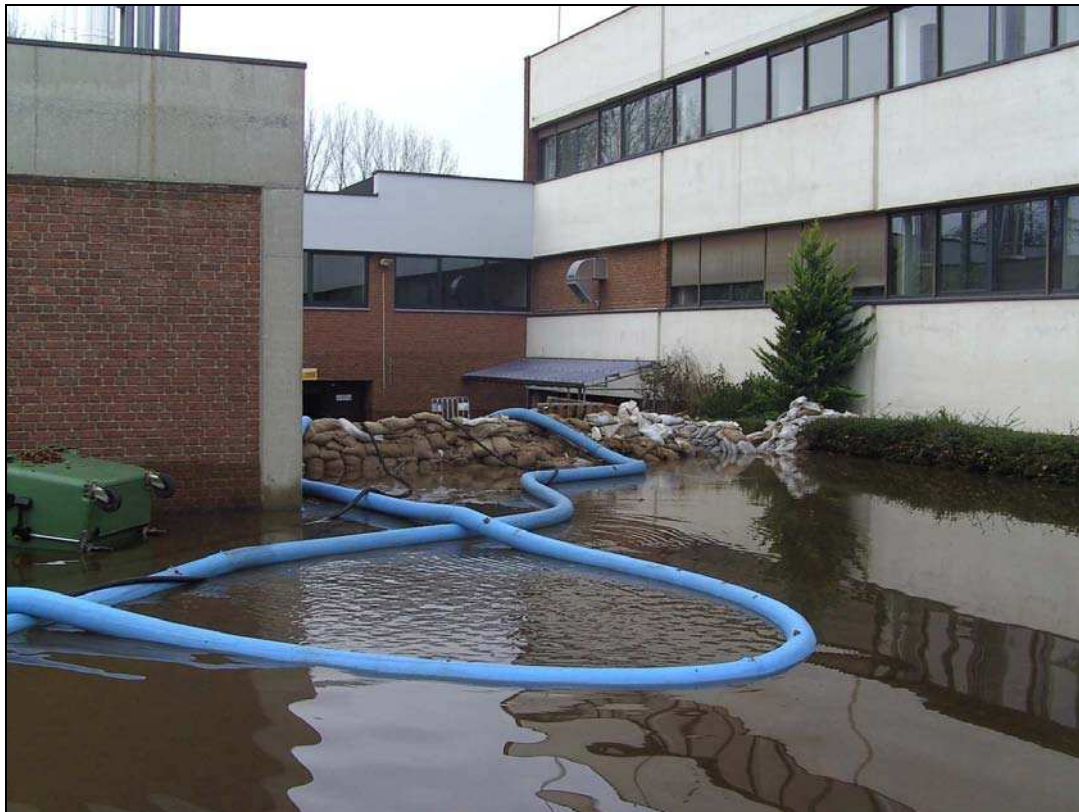
In de omgeving van de limnigraaf in Hasselt waren er op 2 plaatsen kritieke overstromingen: de gebouwen van de Universiteit Hasselt in Diepenbeek en de gebouwen van Syntra in Hasselt. Aan de Universiteit Hasselt had de brandweer een dam van zandzakjes gebouwd in een poging om het water buiten te houden, maar die heeft het begeven onder de waterdruk (Figuur 238). Ook aan Syntra in Hasselt waren de zandzakjes niet voldoende om het water buiten te houden (Figuur 239).

Figuur 238 Overstromingen in de kelders van de Universiteit Hasselt (stroomgebied van de Demer)

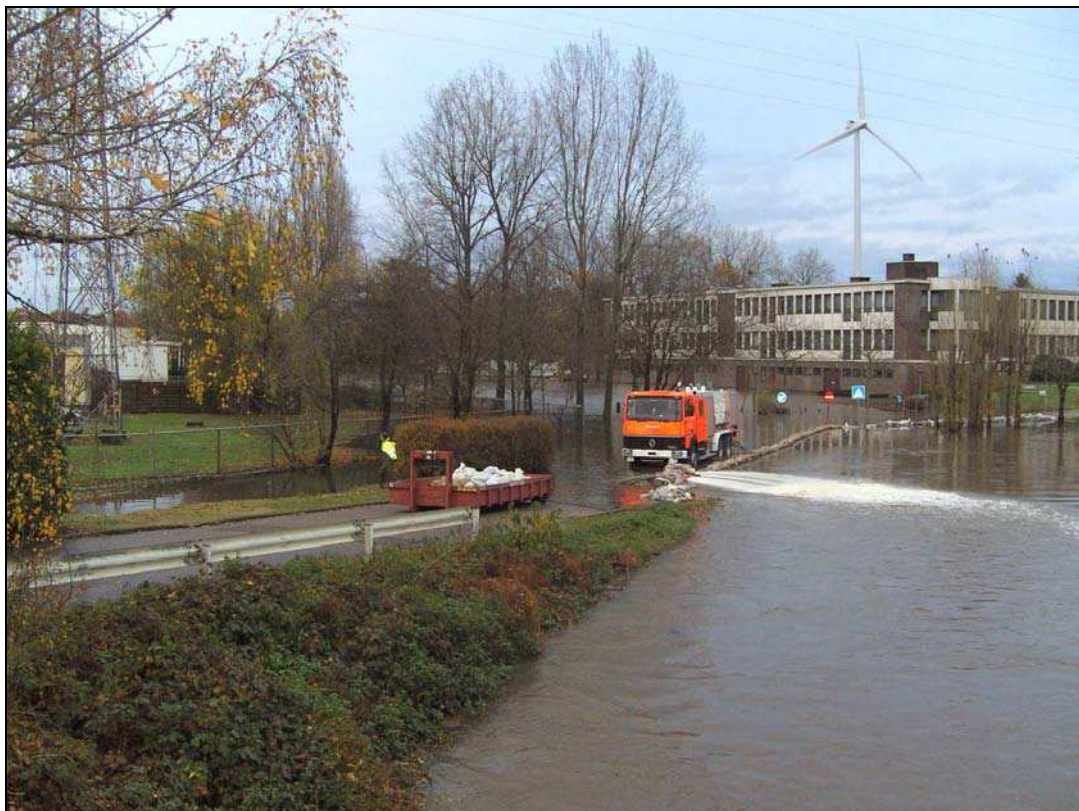
Figuur 239 Kritieke overstromingen t.h.v. Syntra aan de Trichterheideweg in Hasselt (stroomgebied van de Demer)

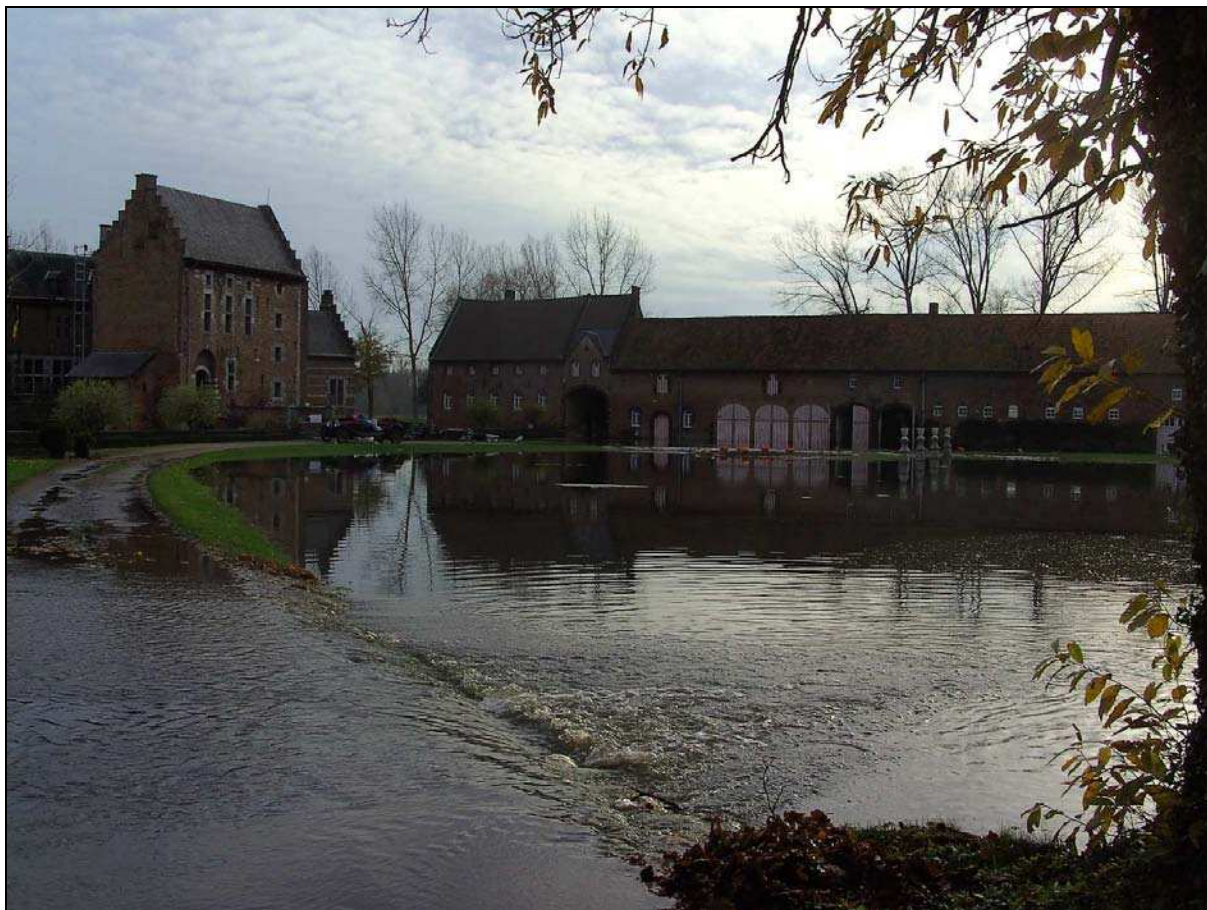
In de omgeving van de limnigraaf in Spalbeek was er op één plaats een kritieke overstroming. Door overtopping van de rechteroever van de Demer en de Steenlaak (een zijloop van de Demer) overstroomde het kasteel van Loye in Lummen (Figuur 241).

Figuur 241 Overstromingen aan het Kasteel van Loye in Lummen (stroomgebied van de Demer)

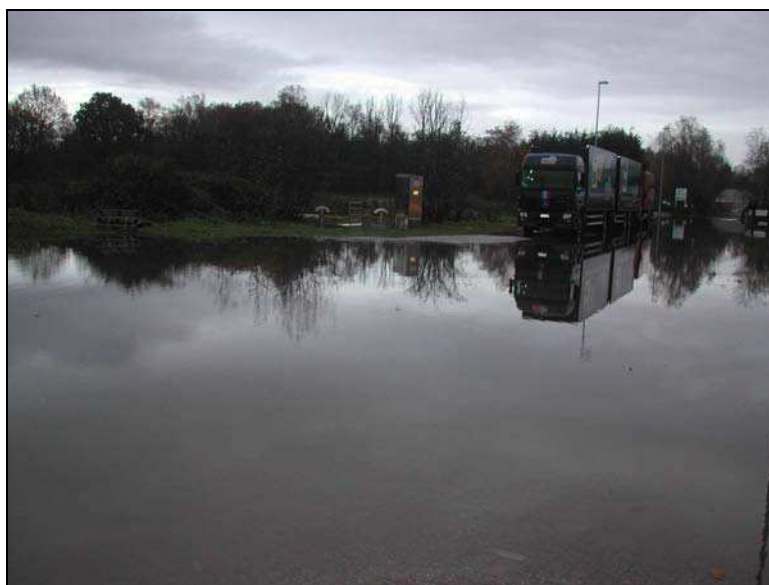
Figuur 255 Overstroming van de Bremheidelaan langs de Aa in Turnhout

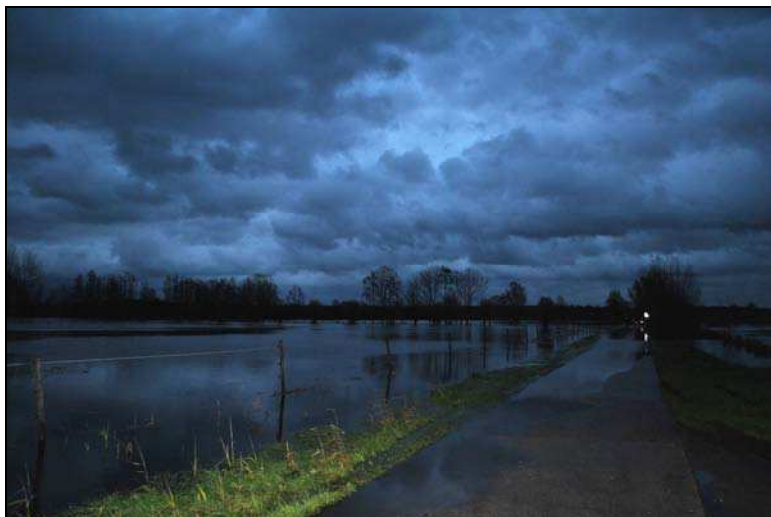
Figuur 256 Overstromingen in Middelveld in het landbouwgebied Mazel langs de Aa in Lille

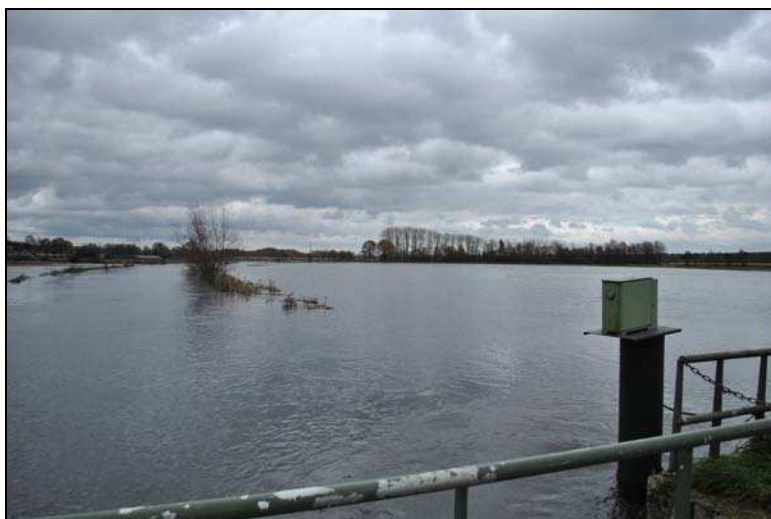
Figuur 257 Overstromingen ter hoogte van de limnigraaf aan stuw 4 op de Aa in Vorselaar (opwaarts Poederleeseweg)

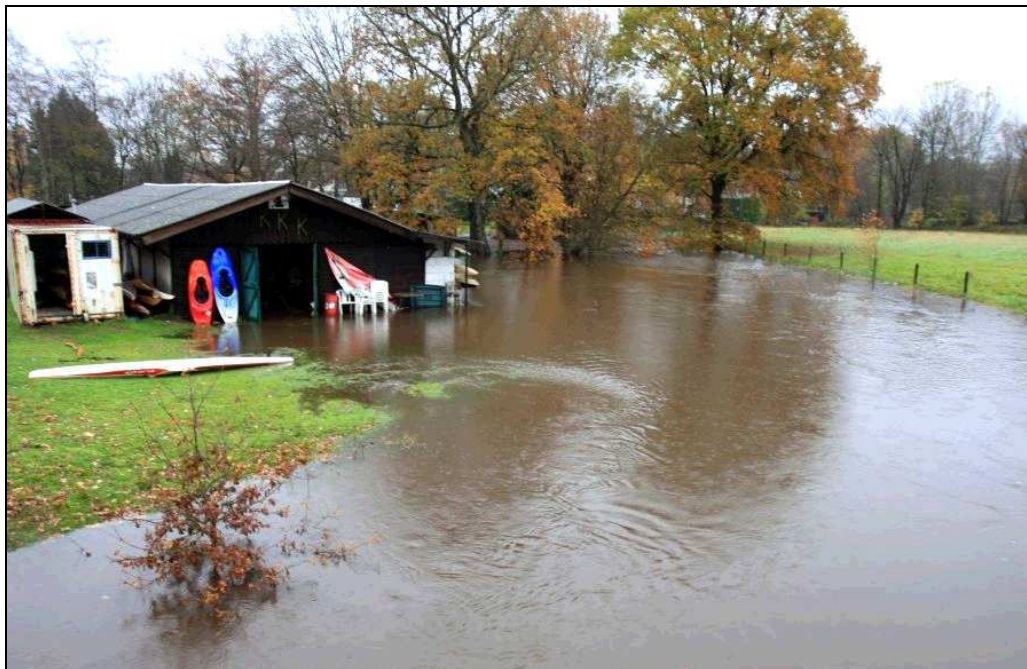
Figuur 263 Wateroverlast in Kayakclub aan de Kleine Nete in Kasterlee (foto Kastelse Kayakclub)

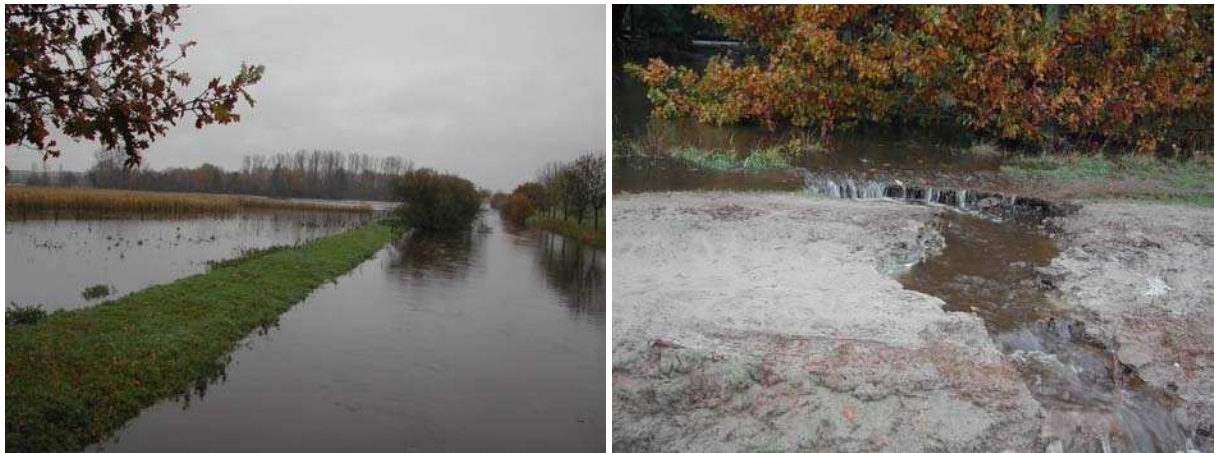
Figuur 264 Overstromingen aan de Kleine Nete in De Zegge in Kasterlee ter hoogte van de Ark van Noë
