## Globale evaluatie overstromingen 2010

### BIJLAGE 2.2

# **Overstromingsrapport**

## **november 2010**

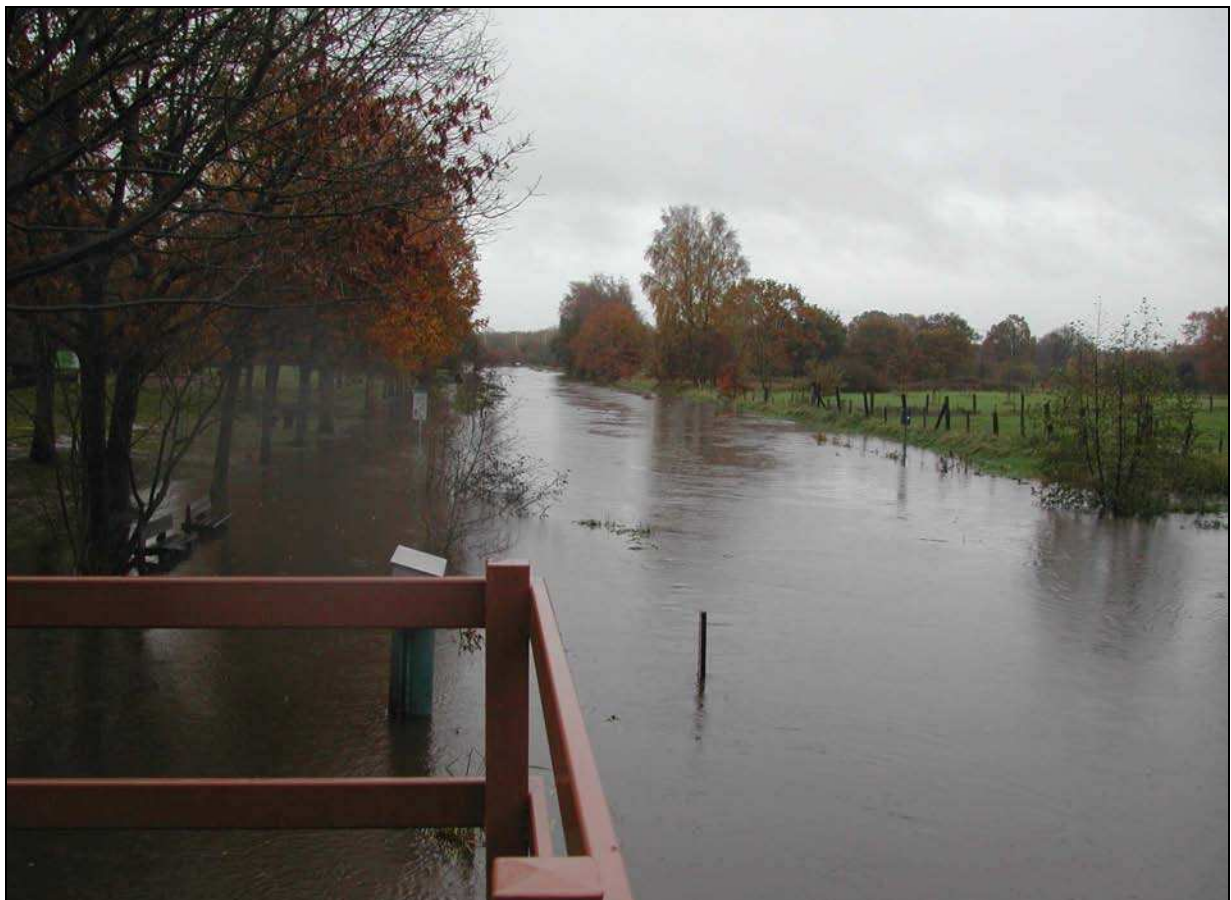
Figuur 265 Winterbedding van de Kleine Nete opwaarts stuw Spaans Hof in Herentals is volledig gevuld

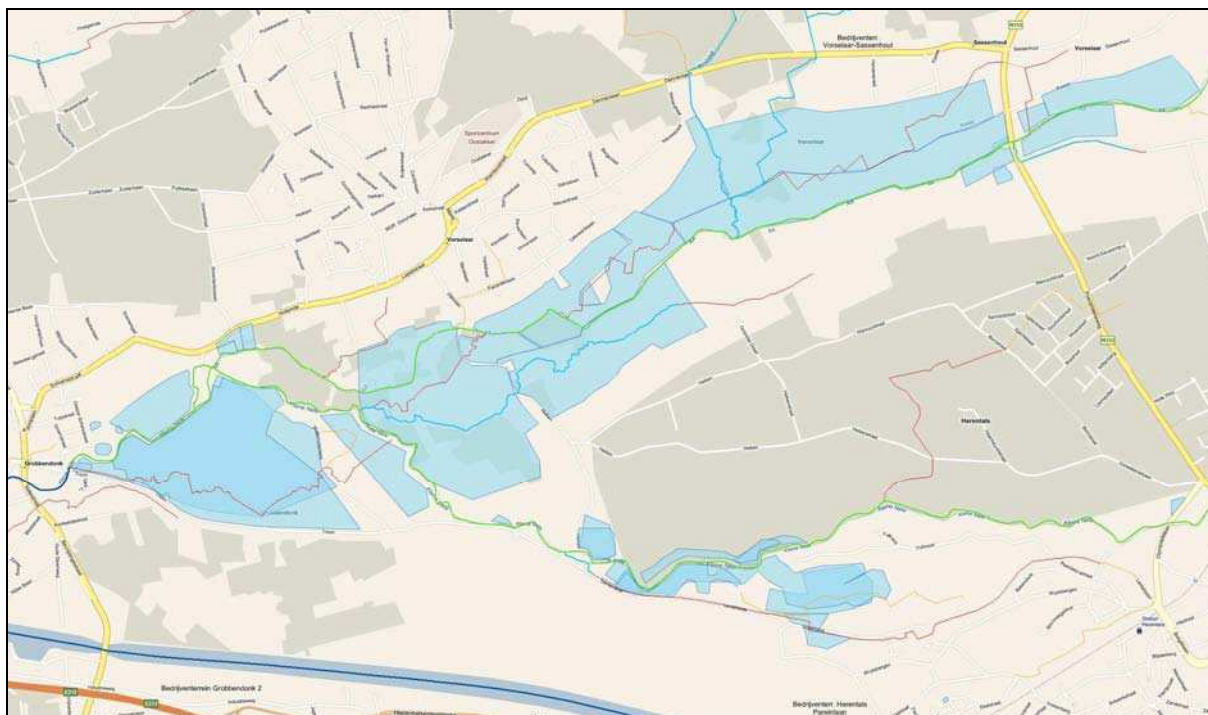
Tussen Herentals en Grobbendonk trad de Kleine Nete op verschillende plaatsen buiten zijn oevers (Figuur 266). Voornamelijk op linkeroever kwamen grote oppervlakten natuurlijk overstromingsgebied onder water te staan tot aan de straten Lenteheide en Troon. Te Grobbendonk werden 3 woningen, gelegen in het frequent overstromend gebied tussen de Kleine Nete en Troon, bedreigd (Figuur 267). Dit gebied overstroomt van nature rechtstreeks vanuit de Kleine Nete stroomopwaarts van de stuw aan de molen. Dit startte op zaterdagavond ter hoogte van de werken aan de viaduct (Figuur 268) en verergerde in de loop van zondag waarbij de Watermolenweg volledig overtopt werd (Figuur 269). Op rechteroever tussen de watermolen en de Troonbrug (overgang eerste categorie naar bevaarbaar) kwamen weilanden en akkers onder water te staan en werden enkele woningen bedreigd als gevolg van een onvoldoende afwatering via de Eisterleese Beek (Figuur 270). Ook langs de provinciale en gemeentelijke bovenlopen van de Kleine Nete deden zich overstromingen voor.

Figuur 266 Het natuurlijk overstromingsgebied aan de samenvloeiing van de Aa en Kleine Nete in Grobbendonk

De natuurlijke overstromingsgebieden langs de Kleine Nete hebben in november 2010 wederom hun nut bewezen. Honderdduizenden kubieke meters water werden hier tijdelijk geborgen. Het vrijwaren van deze weilanden als natuurlijk overstromingsgebied is een noodzaak om kritieke overstromingen te voorkomen.

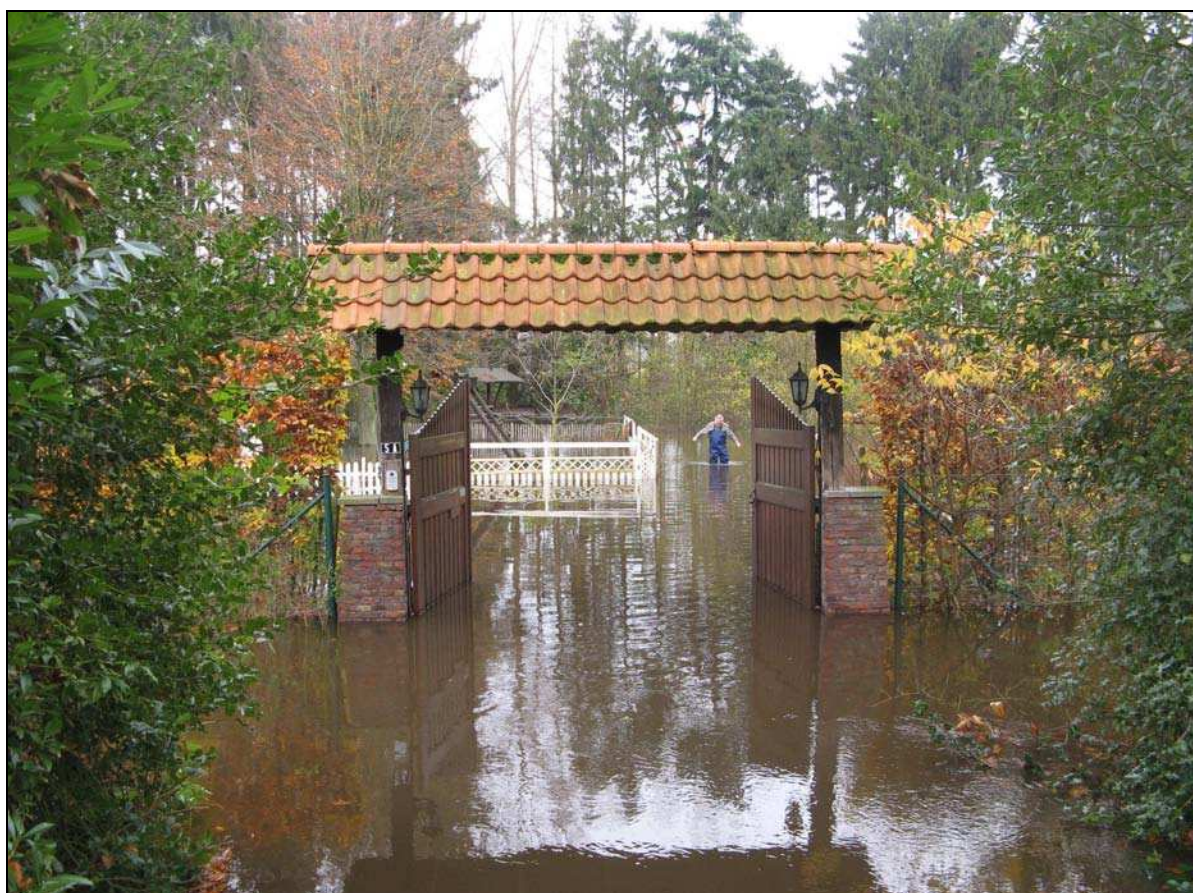
Figuur 267 Ondergelopen woonkavel in het gebied tussen de Kleine Nete en Troon in Grobbendonk

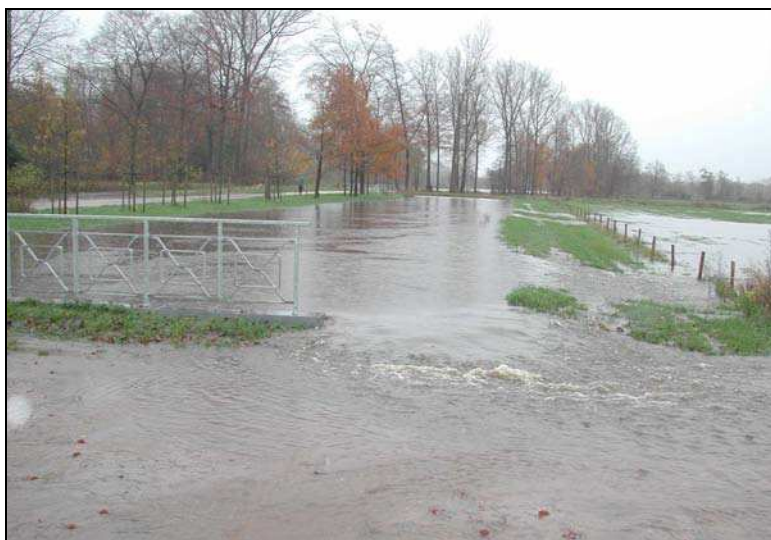
Figuur 268 Overstroming van de Graefweide vanuit de vistrap op de Kleine Nete in Grobbendonk

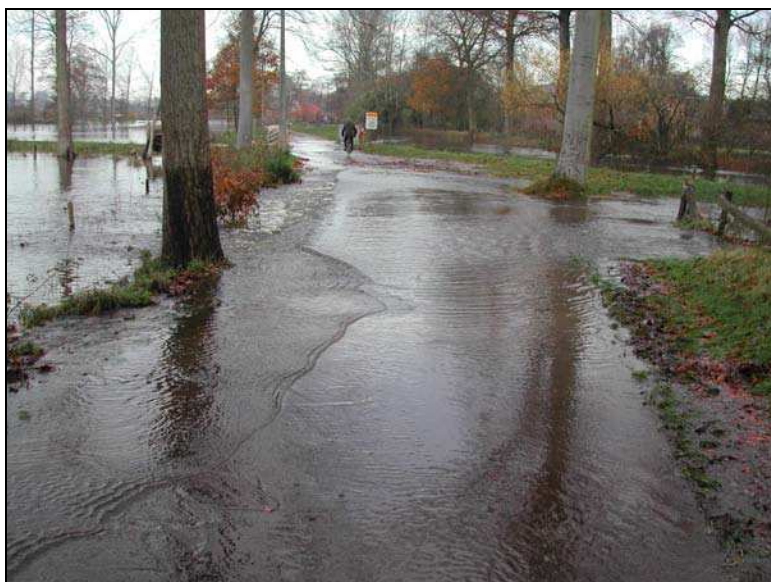
Figuur 269 Overstroming Watermolenstraat in Grobbendonk vanuit de Kleine Nete

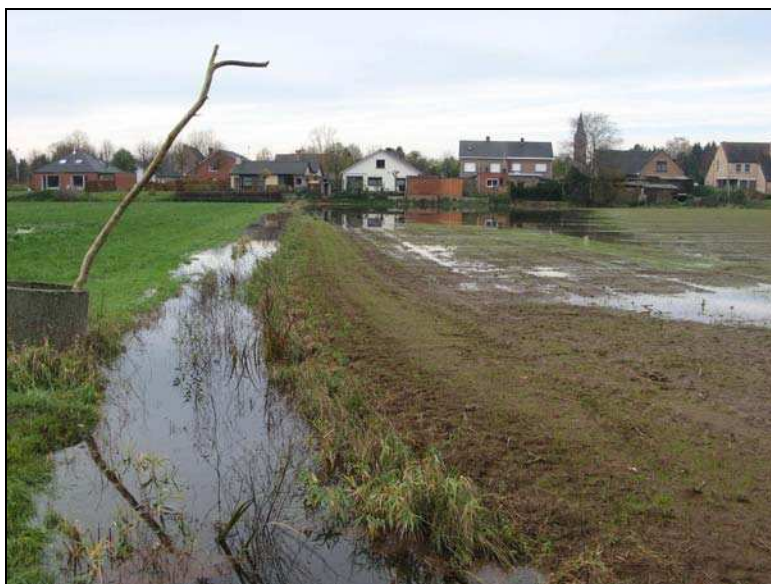
Figuur 270 Enkele woningen bedreigd door overstroming vanuit de Eisterleese Beek in Grobbendonk

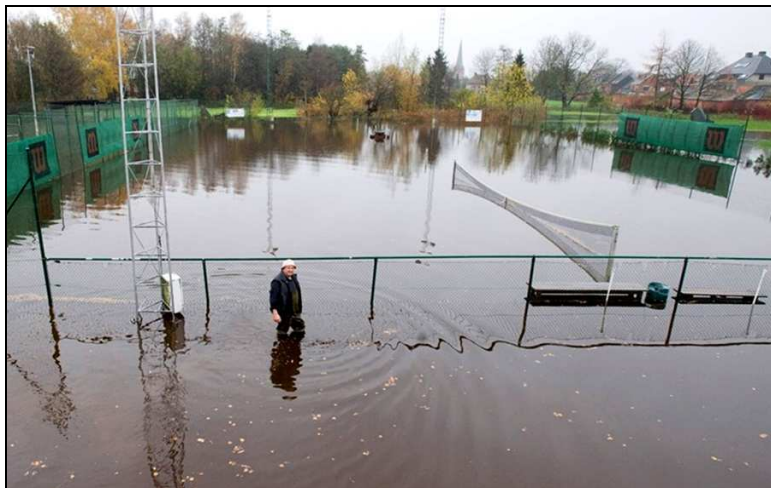
Te Retie werden woningen bedreigd in de woonwijk Merellaan – Groenvinklaan – Vinklaan vanuit het Abergneetje (3<sup>e</sup> categorie), bovenloop van de Desselse Nete (2<sup>e</sup> categorie). Ook de sporthal Den Bempd kreeg met wateroverlast te kampen door overtopping van het Klein Neetje, een waterloop van 3<sup>e</sup> categorie (Figuur 271).

Figuur 271 Ondergelopen tennisterreinen van het Kleine Neetje aan sporthal “den Bempd” in Retie (foto GVA)

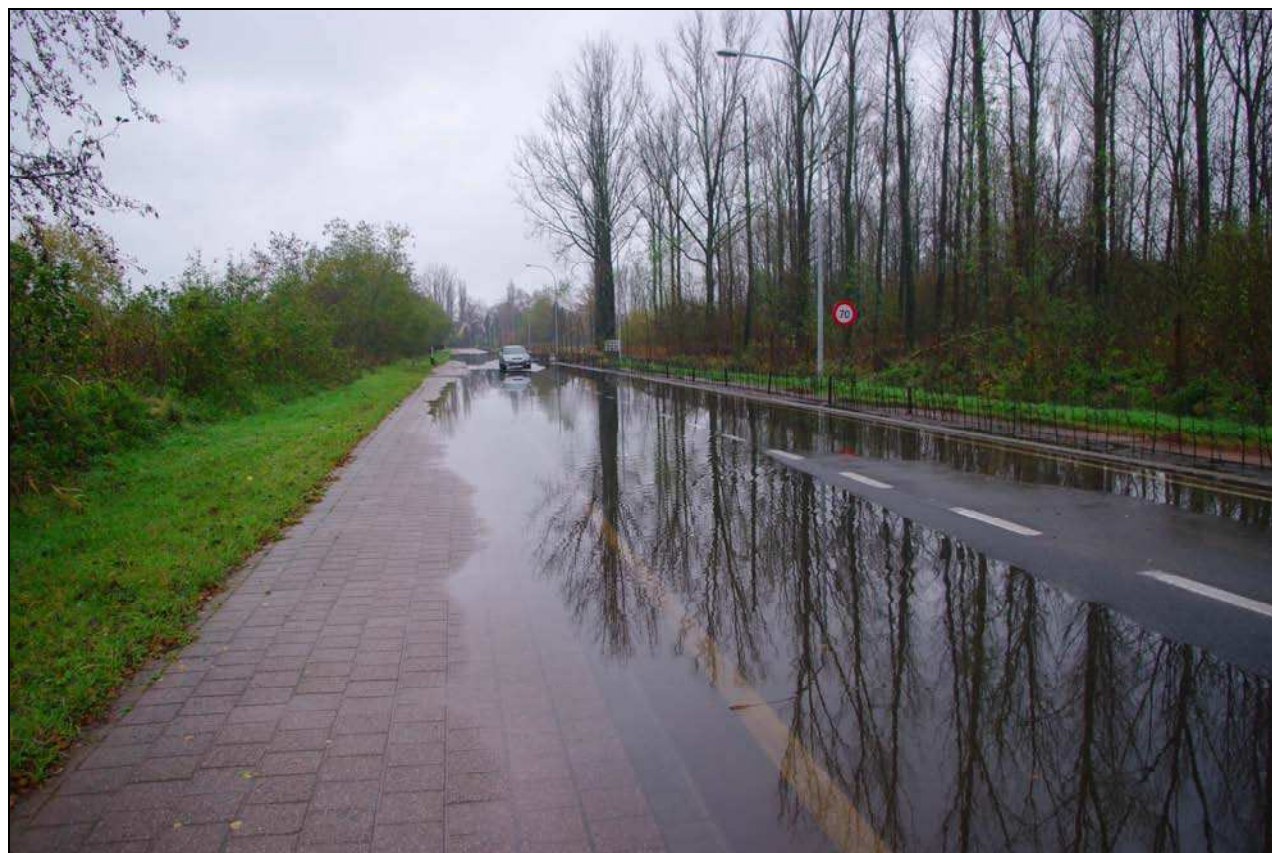
Figuur 272 Overstroming Dijk te Balen vanuit de Asbeek en Heiloo (foto provincie Antwerpen)

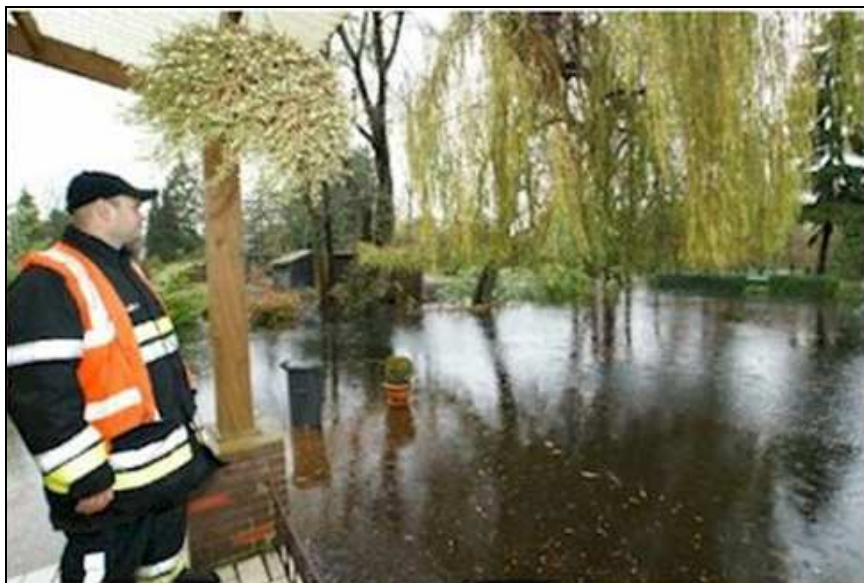
Figuur 273 Overstroming tuinen en Kelders op Gompeldijk in Balen (foto 2400.be)

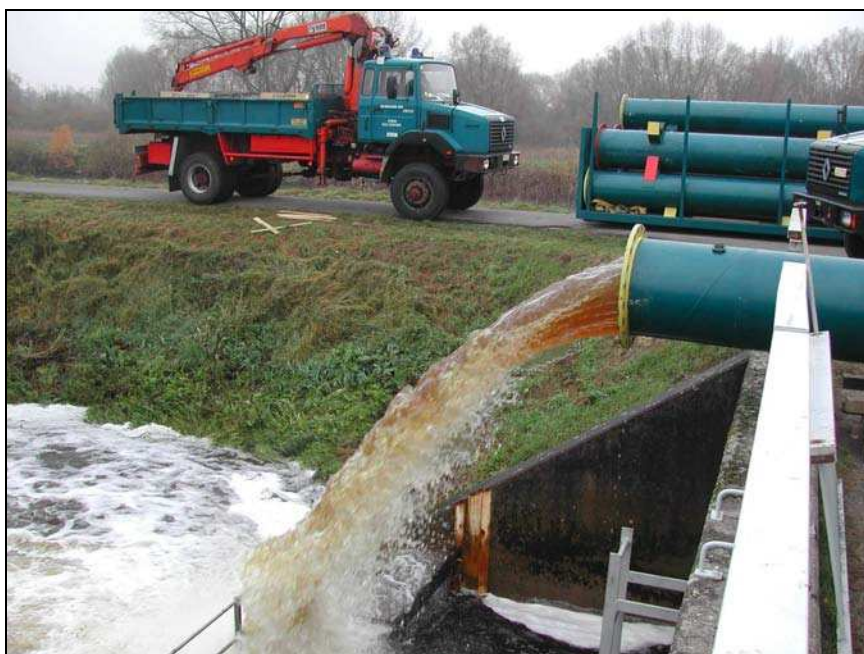
Figuur 274 Brandweer verpompt water aan de Bollaak in de Kleine Nete in Ranst

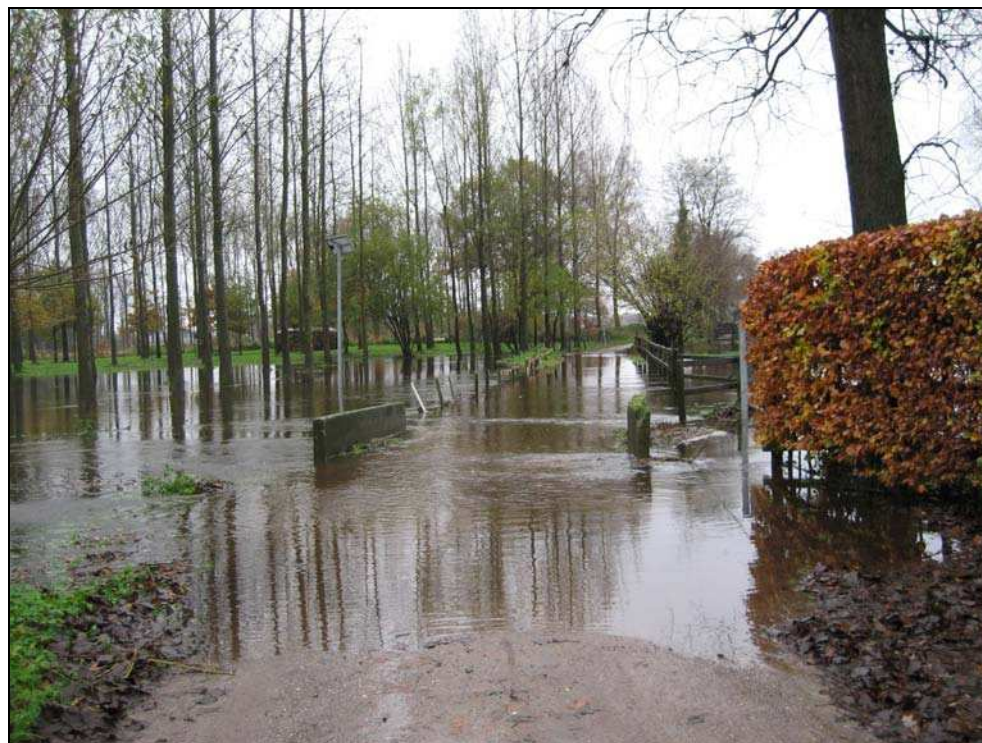
Figuur 279 Langevoort ter hoogte van limnigraaf L11\_04A aan de kokers van de Bolkse Laak en de Kleine Mark in Rijkvorsel

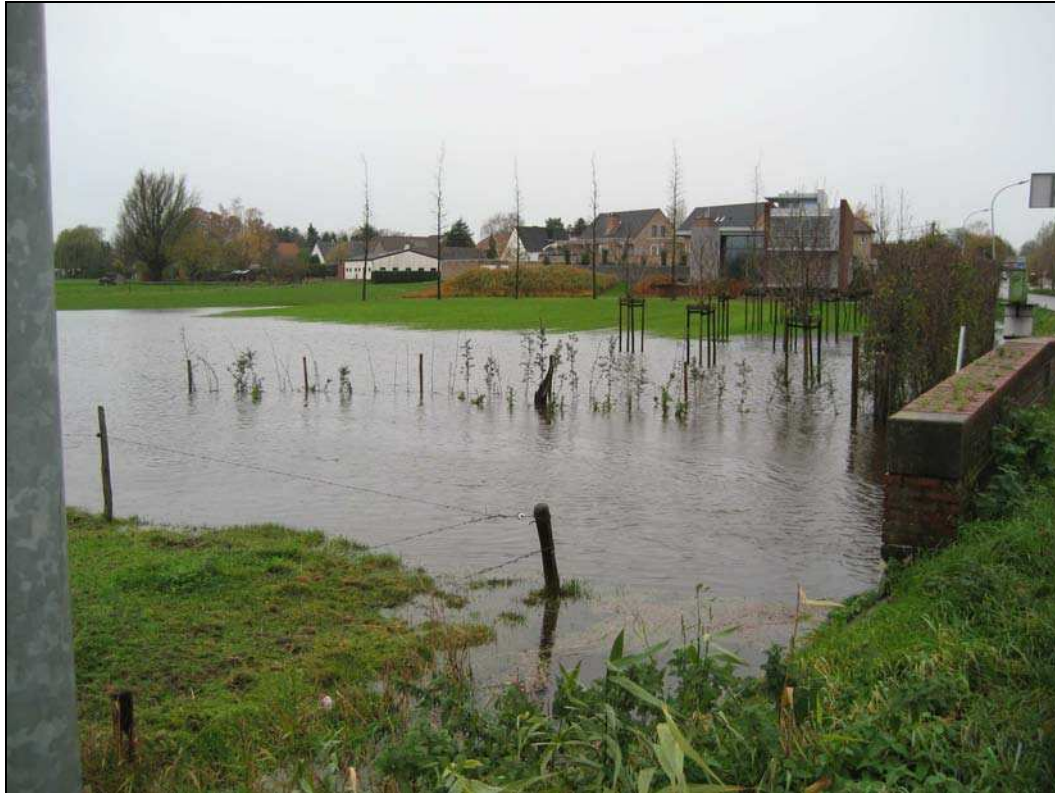
Figuur 280 Niet-kritieke overstromingen ter hoogte van limnigraaf L11\_047 opwaarts de Castelréweg in Minderhout

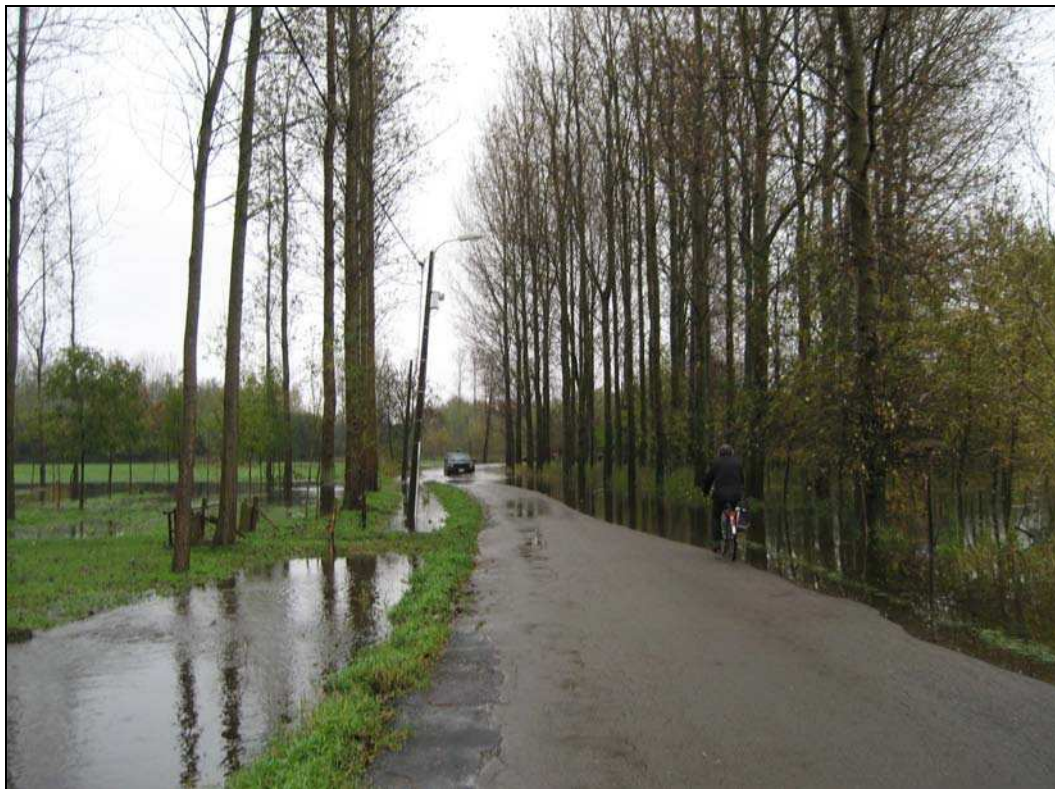
Figuur 281 Overstroming Zandstraat vanuit de Mark in Hoogstraten

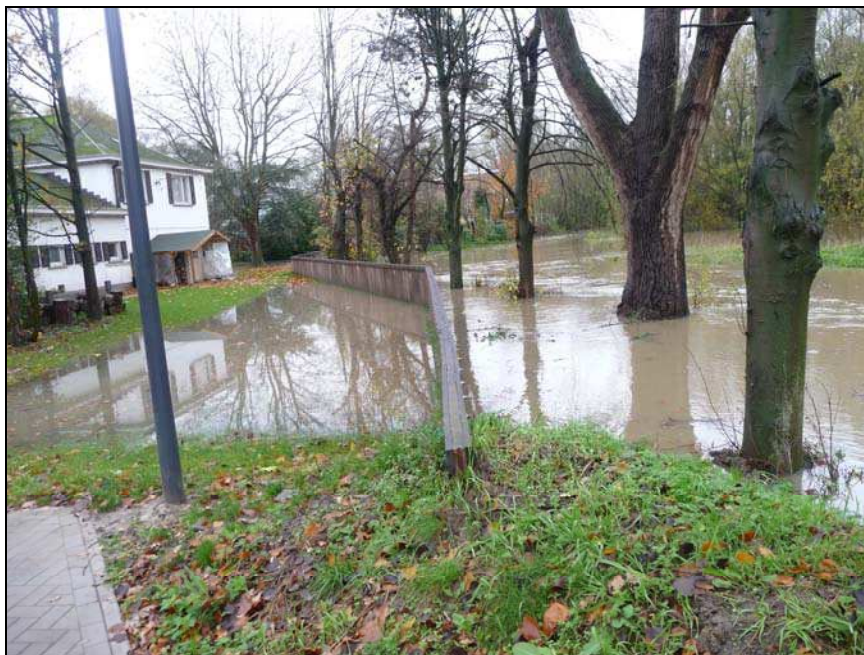
Momenteel wordt het park te Moorsele heringericht door de gemeente in nauwe samenwerking met de VMM. Samen met een landschappelijke herwaardering van het park werden dijkjes en een lokale waterkering opgeworpen om de bebouwde zone te beschermen. De gemeentelijke basisschool in Moorsele, die in het verleden al vaak met wateroverlast te kampen had, bleef deze keer gespaard dankzij de verbeterde bedijking. De houten damwanden langs het nieuw aangelegde park van Moorsele konden het water niet tegenhouden (Figuur 289). Dit leidde niet tot kritieke overstromingen; enkel tuinen kwamen onder water. In het verdere verloop van het project worden bijkomende maatregelen genomen om de waterkeringsfunctie te versterken.

Figuur 289 Park van Moorsele met rechts de Heulebeek op zondag 14 november

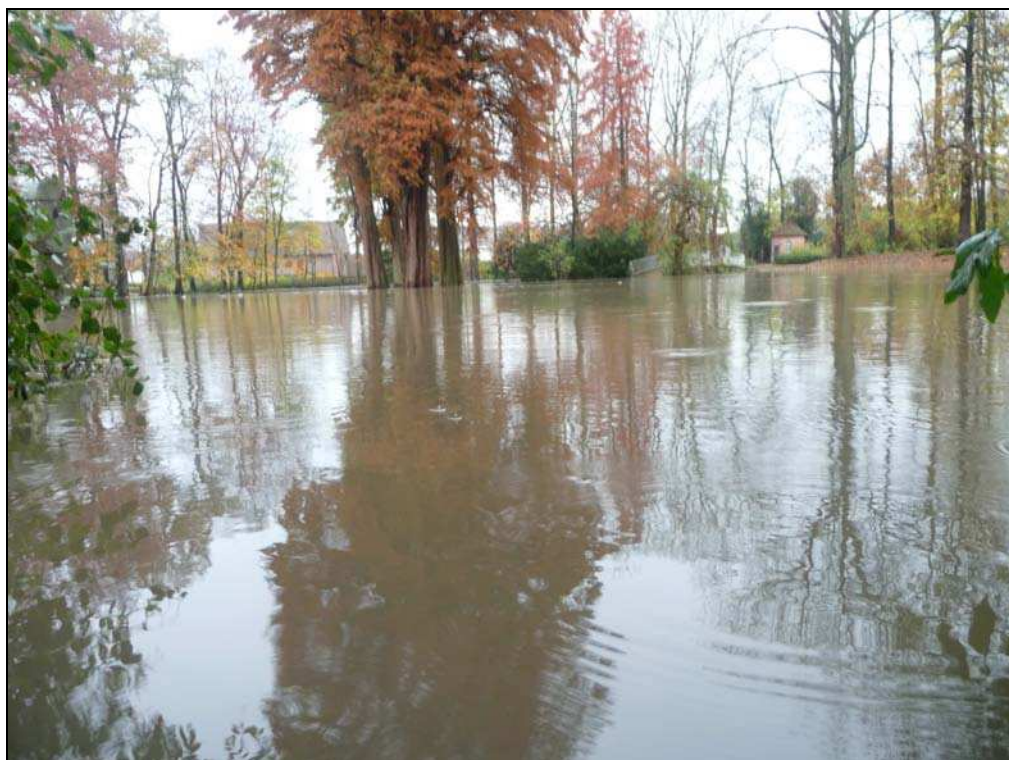
In Tabel 53 wordt een overzicht gegeven van de hoogst geregistreeerde waterstanden op de Heulebeek in Heule. Hier werd het vierde hoogste peil sinds het begin van de waarnemingen in 1973 geregistreerd. Het park van Heule kwam onder water (Figuur 291). Tientallen straten in de regio Kortrijk werden afgesloten (oa. Stokerijstraat, Sint-Katriensesteenweg en Noordlaan in Kuurne, Magerstraat in Heule). Voor zover bekend kwamen geen woningen onder water.

Figuur 291 Park van Heule op zondag 14 november

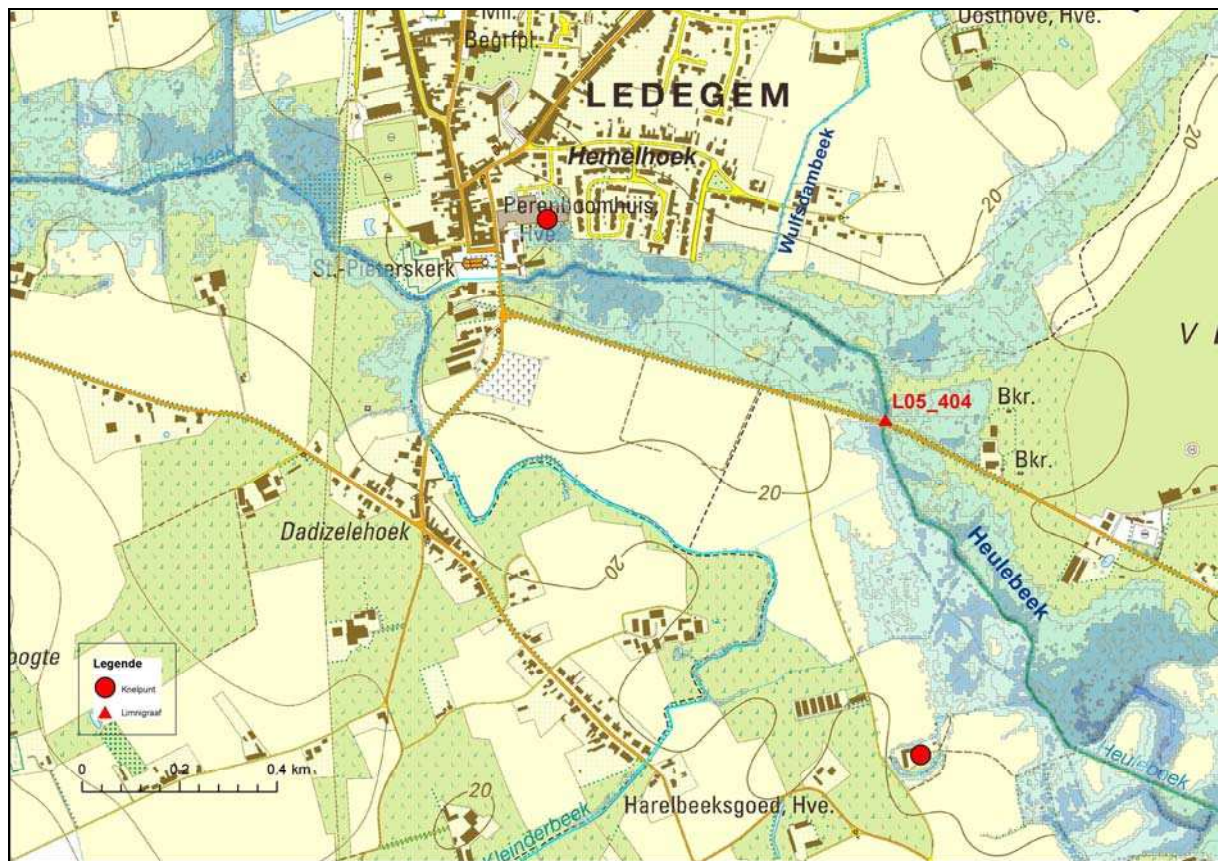
Enkel een gedetailleerd voorspellingssysteem kan langs het volledige traject van de waterloop overstromingen simuleren en de omvang van de potentiële problemen detecteren. Om het nut van zo'n stelsel te illustreren toont Figuur 292 voor de stormperiode van november 2010 de gesimuleerde overstromingscontouren langs de Heulebeek in Ledegem. Op deze figuur zijn ook de meetpost in Moorsele (L05\_404), de overstroomde loods en de bedreigde hoeve aangeduid.

Figuur 292 Gesimuleerde overstromingscontouren van de Heulebeek in Ledegem tijdens de november 2010 storm

Figuur 292 toont aan dat de gesimuleerde overstromingscontouren zeer goed de ernst van de situatie weergeven ter hoogte van de knelpunten. Deze simulatie is gemaakt na de stormperiode. Met een gedetailleerd voorspellingssysteem is het mogelijk om twee dagen op voorhand de overstromingscontouren te voorspellen. De laagste dorpels van de woningen of bedrijven in potentieel bedreigde gebieden zijn gekend zodat men accuraat kan achterhalen waar en wanneer het water in de huizen zal binnenstromen. Met het gedetailleerde voorspellingssysteem van de Heulebeek dat in 2012 operationeel wordt, zal men de hulpdiensten en burgers nog beter kunnen informeren en aansturen. Op die manier wordt de bewustwording in het stroomgebied groter en kan de overstromingsschade geminimaliseerd worden.

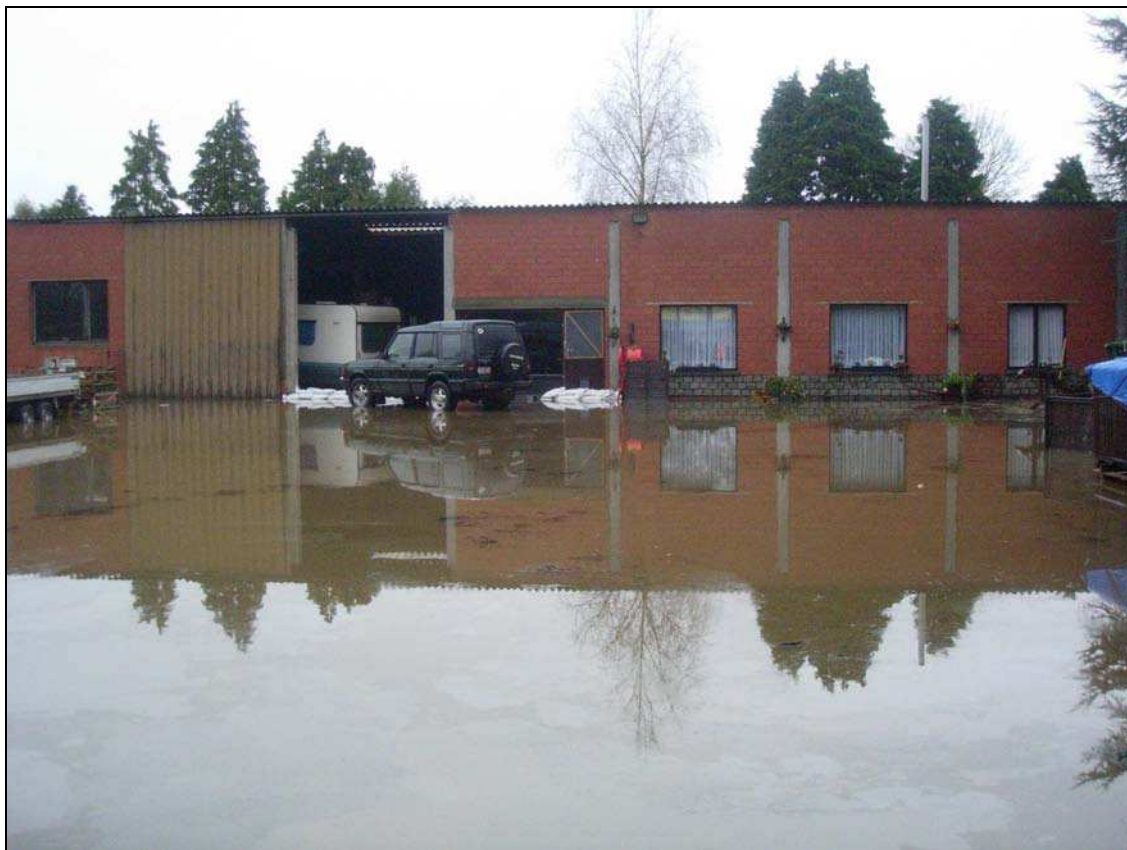
Tijdens de november 2010 storm kwam het tegelbedrijf in Ruddervoorde (Figuur 297) blank te staan. Het water kwam tot 5 cm onder de dorpel van een woning in de Vrijgeweidestraat. De Vrijgeweidestraat liep over en de Hillestraat werd afgesloten voor het verkeer. Ruddervoorde zelf werd gespaard: het water kwam tot ongeveer 20 cm onder de dijk die Ruddervoorde beschermt (Figuur 298). Tussen de Syslostraat en de monding van de Herstbergebeek stond de volledige vallei van de Velddambeek en Rivierbeek onder water. Daar werd geen bebouwing bedreigd.

Figuur 297 Overstromingen Velddambeek (Rivierbeek) ter hoogte van een tegelbedrijf in Ruddervoorde

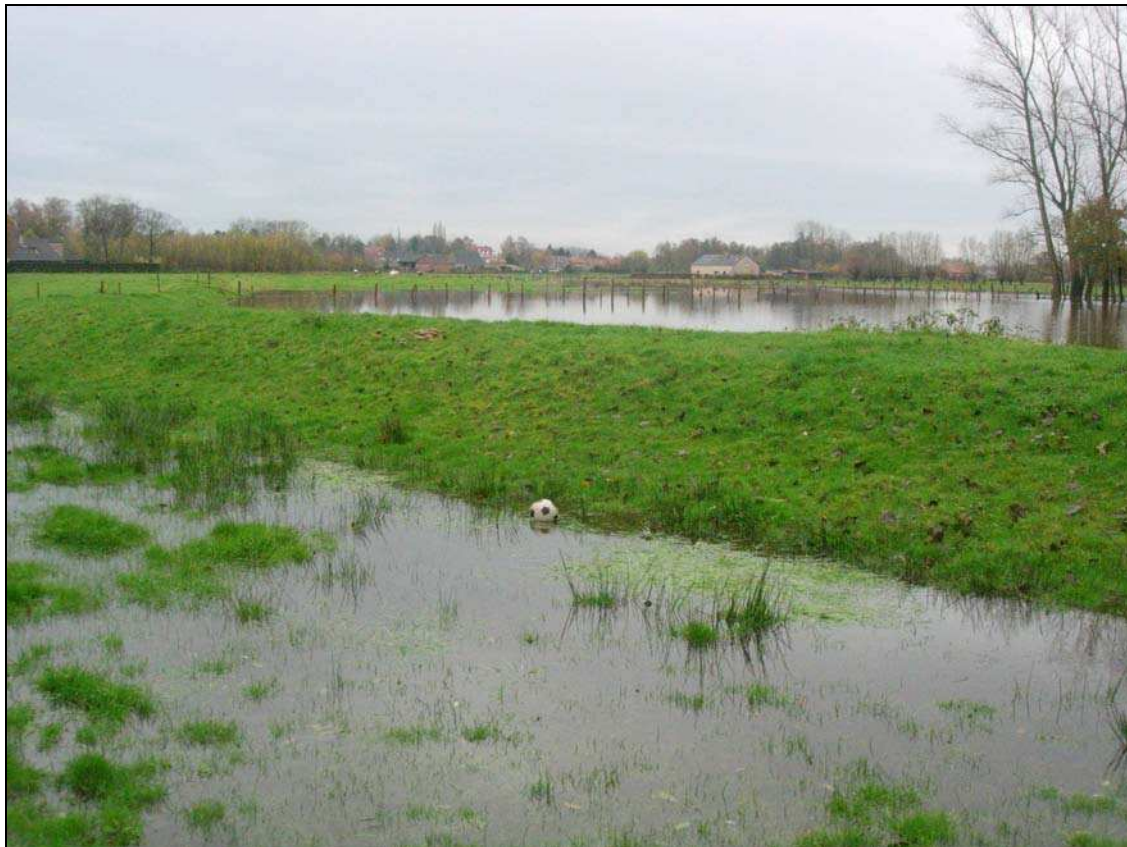
Figuur 298 Overstromingen Velddambeek (Rivierbeek) stroomopwaarts de Syslostraat in Ruddervoorde

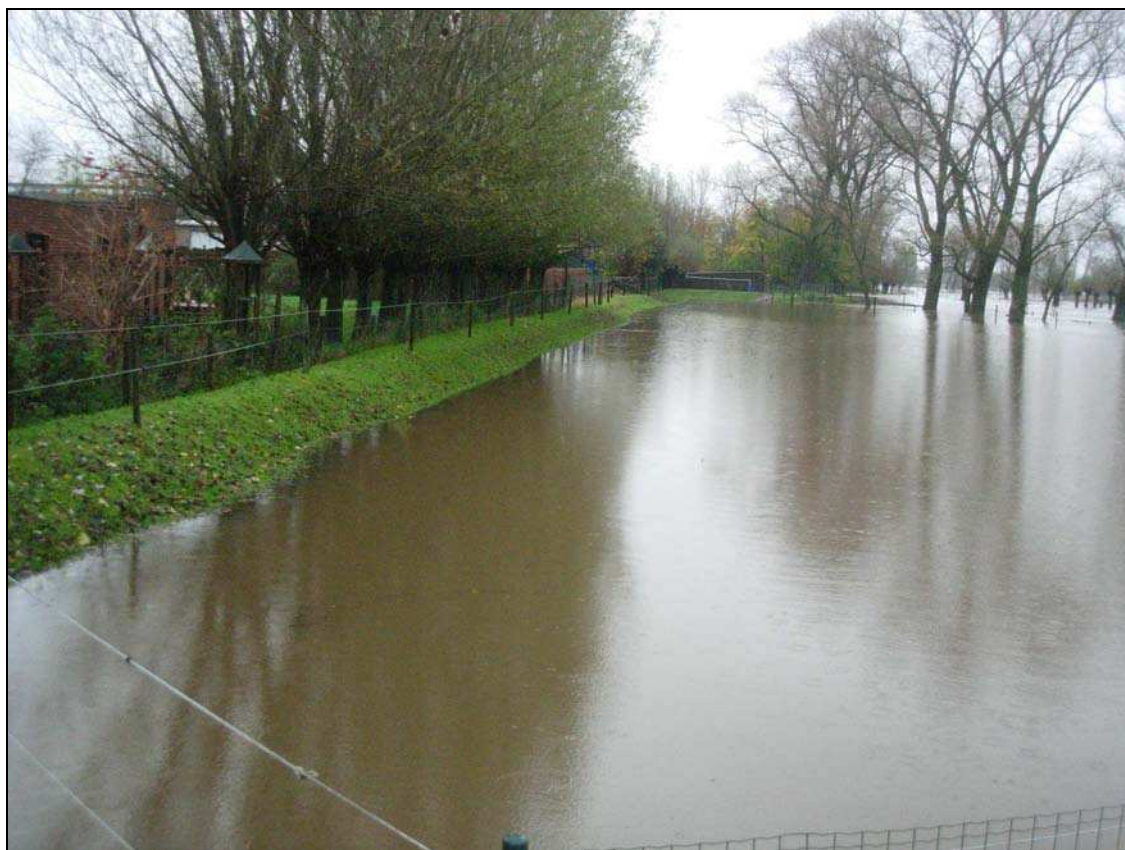
De maximale waterstand van 8,79 mTAW langs de Hertsbergebeek in Oostkamp (L02\_426)(Tabel 56) is 11 cm onder het alarmpeil gebleven. Ter hoogte van de recent verhoogde dijk die het industrieterrein Kampveld beschermt was er tussen de Kampveldstraat en de Papenvijverstraat nog een marge van ongeveer 40 cm (Figuur 299), stroomopwaarts de Papenvijverstraat was de marge kleiner. De Kampveldstraat zelf stroomde over via de vallei aan de rechteroever van de Hertsbergebeek. Ook stroomafwaarts de Kampveldstraat waren de waterstanden langs de linkeroever dermate hoog dat water op de baan kwam te staan en het industrieterrein bedreigde. Verder stroomopwaarts langs de Hertsbergebeek liep de Sterredreef onder. De woning langs de dreef werd niet bedreigd. Tussen de Sterredreef en de monding van de Hertsbergebeek in de Rivierbeek stond de vallei van de Hertsbergebeek nagenoeg volledig blank.

Figuur 299 Overstromingen Hertsbergebeek ter hoogte van beschermingsdijk industrieterrein Kampveld tussen de Kampveldstraat en Papenvijverstraat in Oostkamp

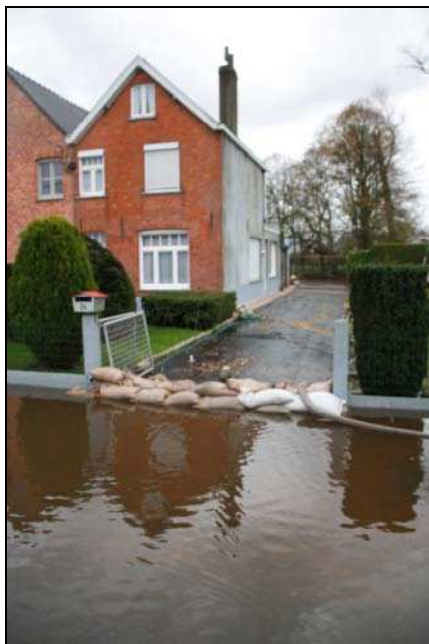
In het ambtsgebied van de polder van Sint-Trudoledeken topte de Geuzenbeek over en werden er een drietal woningen langs de Beernemsestraat in Oostkamp bedreigd (Figuur 303), mede door de hoge waterstanden op het Kanaal Gent-Brugge waar de Geuzenbeek in uitmondt.

Figuur 303 Overstromingen Geuzebeek ter hoogte van de Beernemsestraat in Oostkamp

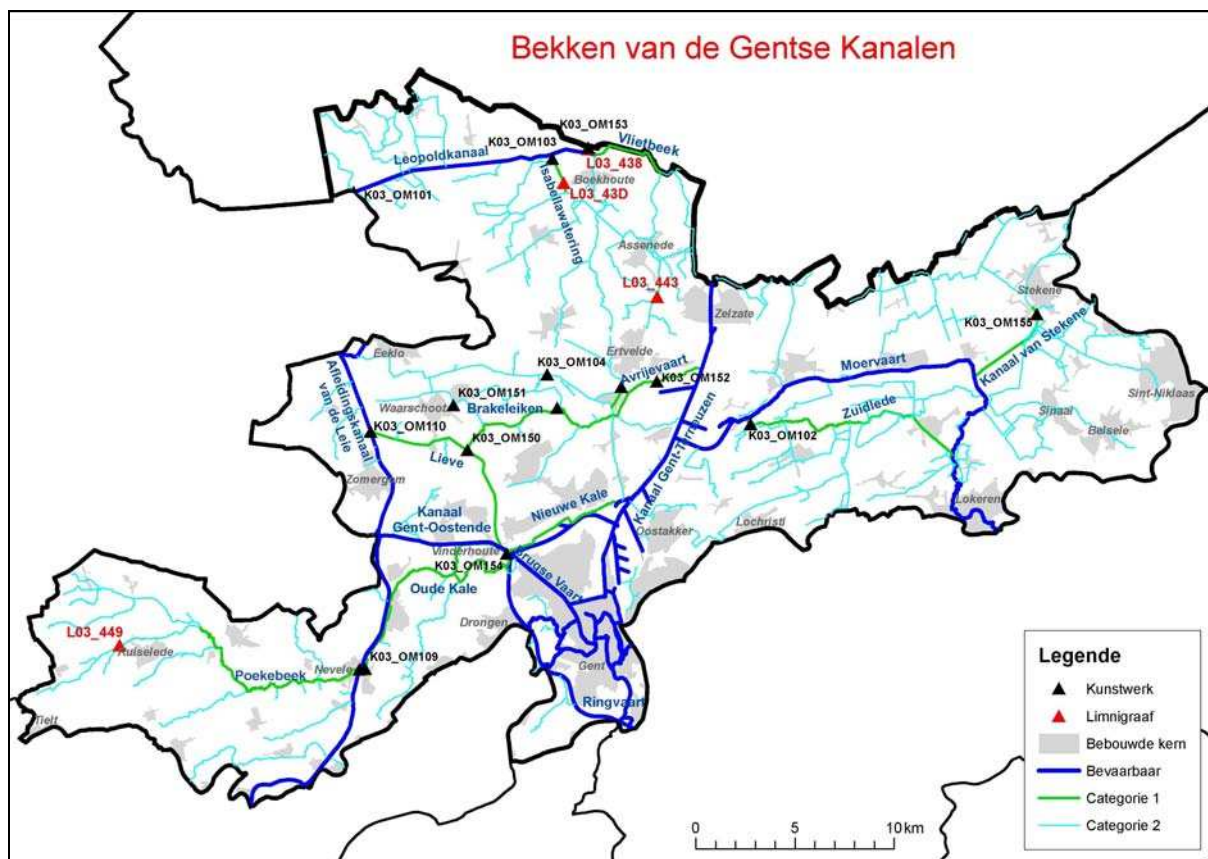
Figuur 305 toont een overzichtskaart van de waterbeheersingsinfrastructuur, de limnigrafen en de belangrijkste waterlopen in het Bekken van de Gentse Kanalen. In dit bekken zijn weinig meldingen van kritieke overstromingen geweest. De meeste waterlopen van eerste categorie worden dan ook slechts beperkt besproken onder het hoofdstuk 4.11.2 Overige waterlopen.

Figuur 305 Overzichtskaart van het Bekken van de Gentse Kanalen met aanduiding van de belangrijkste waterlopen, waterbeheersingsinfrastructuur en limnigrafen.

De stuw op de Zuidlede in Mendonk (K03\_OM102 op Figuur 305) ligt steeds plat. Het bereikte maximum peil van 5,12 m TAW ter hoogte van de stroomopwaartse peilmeter is historisch hoog en is te wijten aan opstuwing uit het kanaal Gent – Terneuzen (Figuur 306).

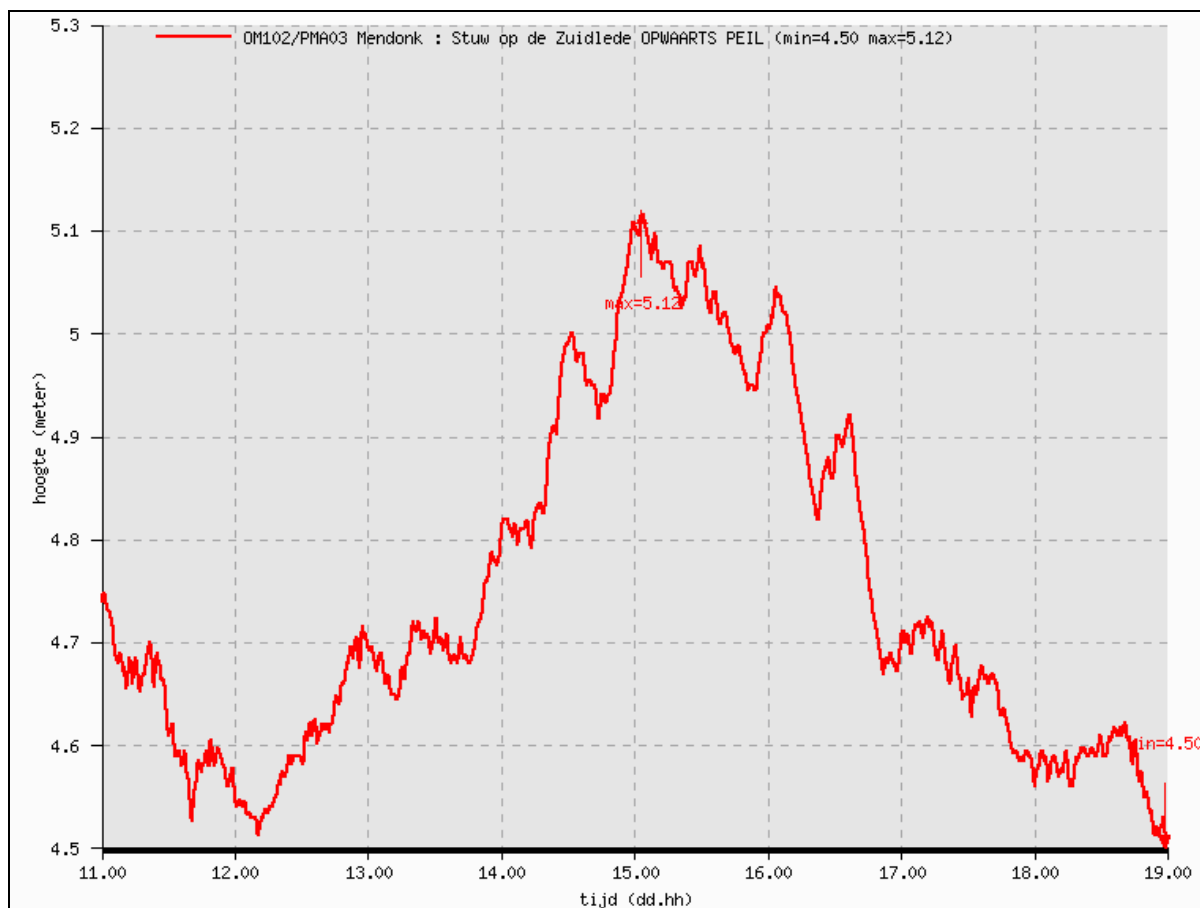
Figuur 306 Waterpeil opwaarts de stuw in Mendonk (Zuidlede)

Op enkele plaatsen langs de Zuidlede waren er overtoppingen en dijkdoorbraakjes. De onderhoudsaannemer heeft op 13/11 de dijk op de linkeroever in Mendonk over een lengte van 100 meter hersteld. Afwaarts het provinciaal domein Puyenbroek werd een huis langs de linkeroever van de Zuidlede bedreigd. Een grondig herstel van de aangetaste dijken is gepland.
