KENNISDAG BEVERGRAVERIJ – TAFELSESSIE

# Documenteren bevergraverij

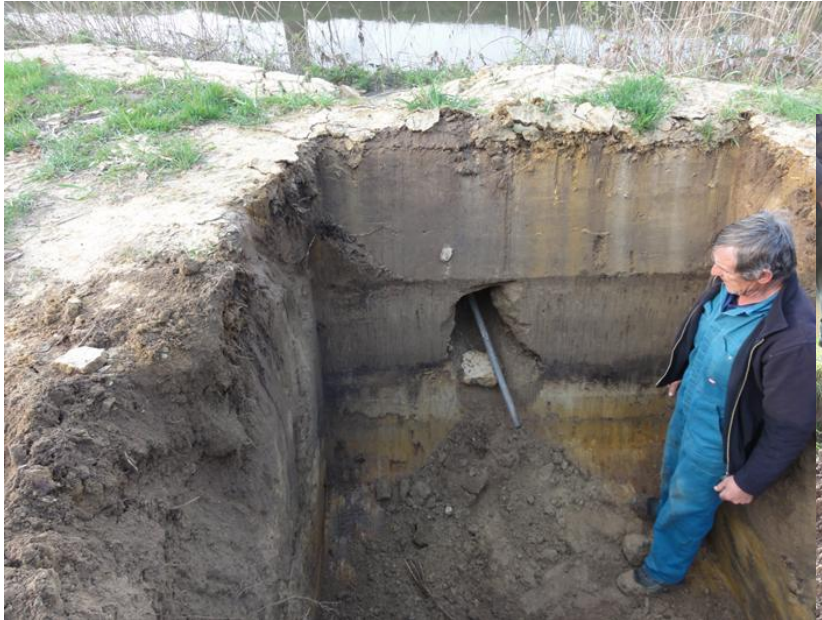
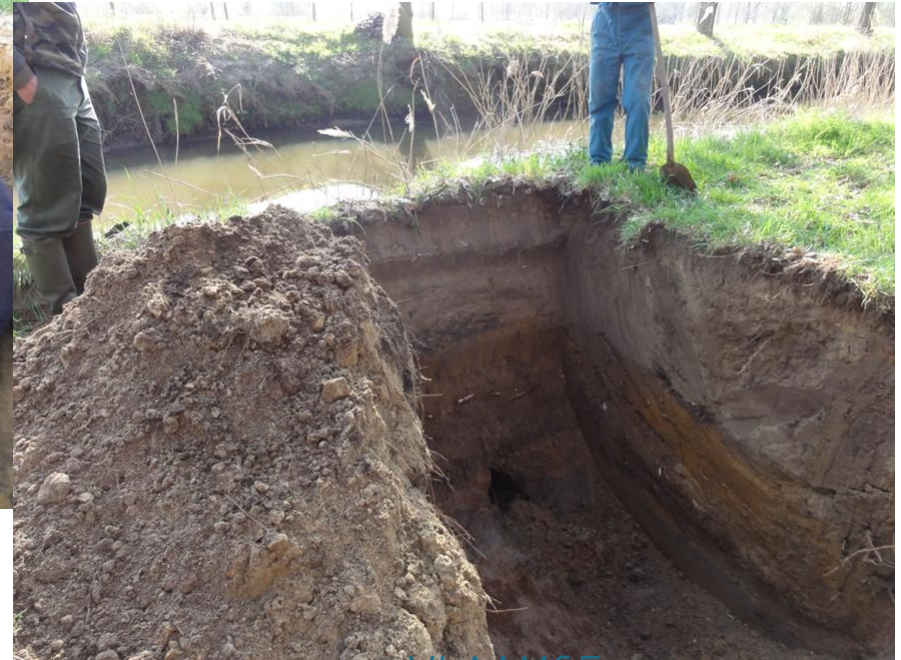
## Demer kasteel van Looy

### Situering: Graverij doorheen dijk

- RO Demer (cat 1), peil soms ingedijkt boven maaiveld
- Binnen VEN
- Landbouw en bosgebied

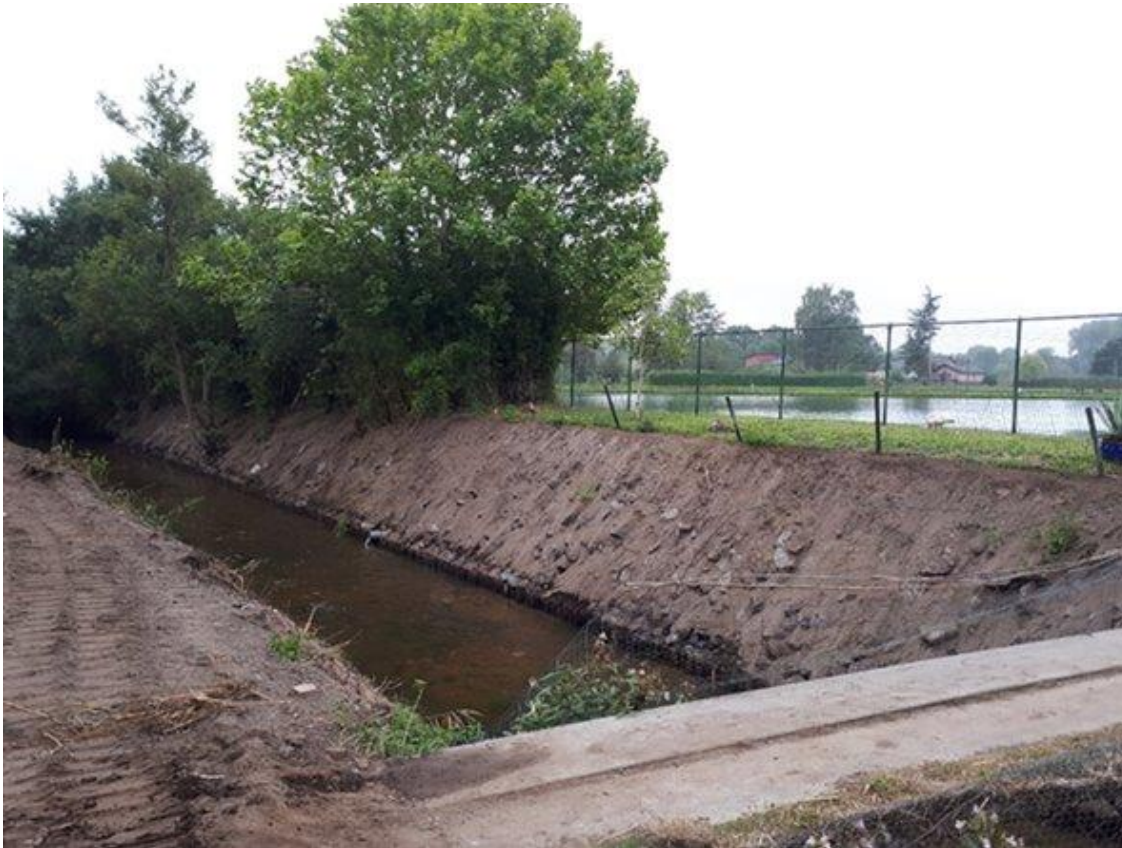
## Vijver doorbraak Dommel

### **Situering:** doorgraven dijk

- Dommel (cat 1)
- SBZ-H
- Visvijvers ingedijkt en hoger dan rivierpeil

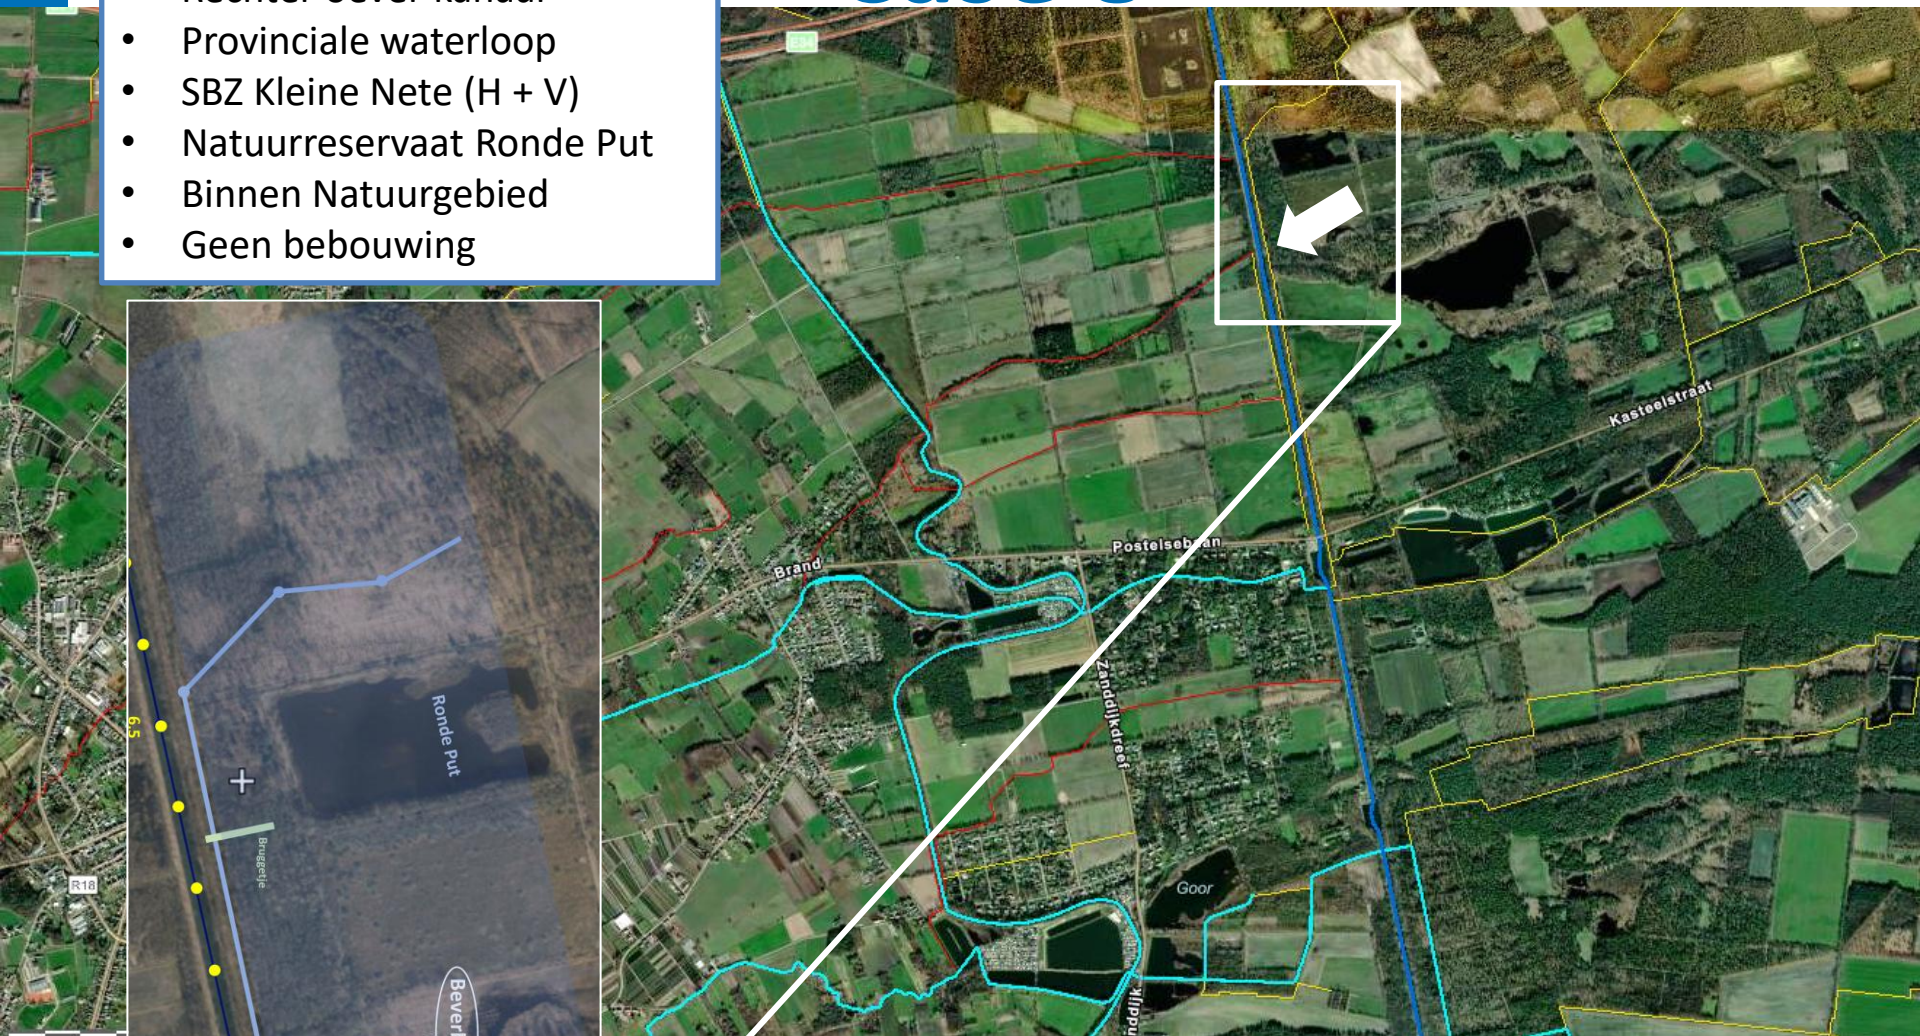
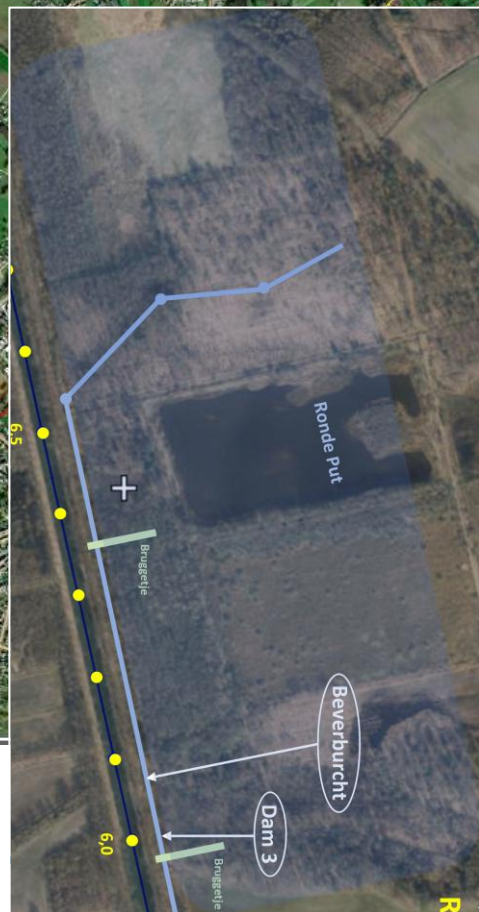
## Case 8

Zwarte Neet: beek als 'teengracht' langs kanaal Dessel-Schoten

- Damenbouw om waterpeil te verhogen
- Holen vanuit oever Zwarte Neet richting kanaaldijk
- Veel begroeiing op zowel oever als dijk
