Waterkwaliteit in de Wijers...Land van 1001 vijvers.

Fysisch-chemische waterkwaliteit

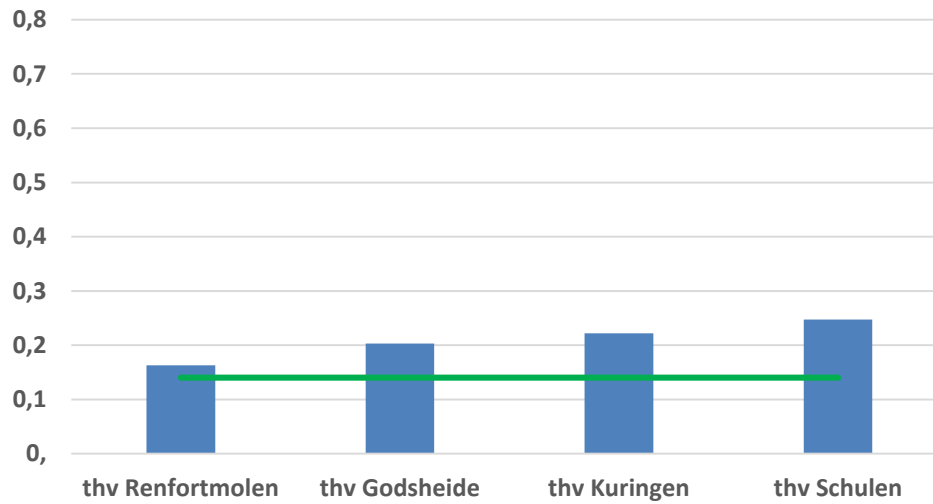
Demer Pt (mg/l) 2018

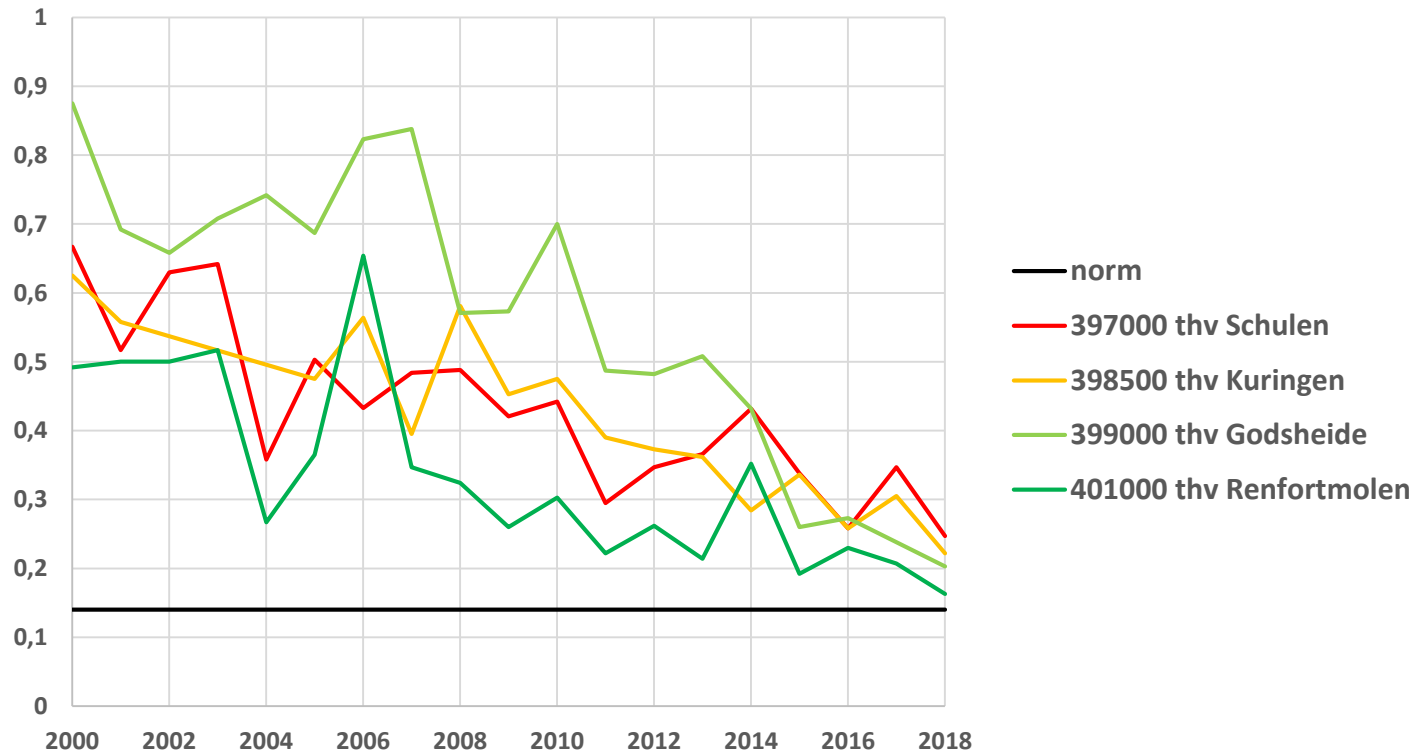
Demer (Pt mg/l)

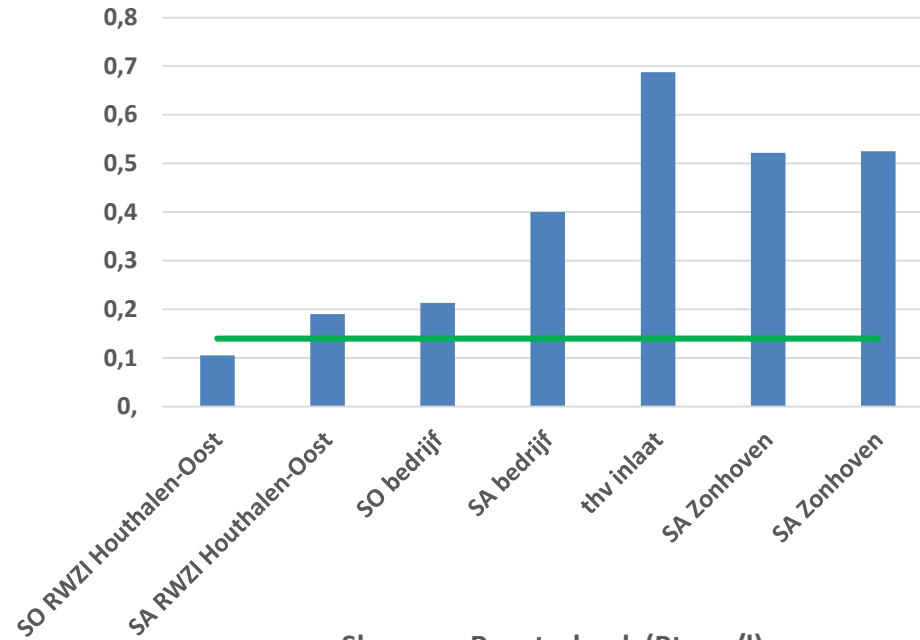
Roosterbeek Pt (mg/l) 2016

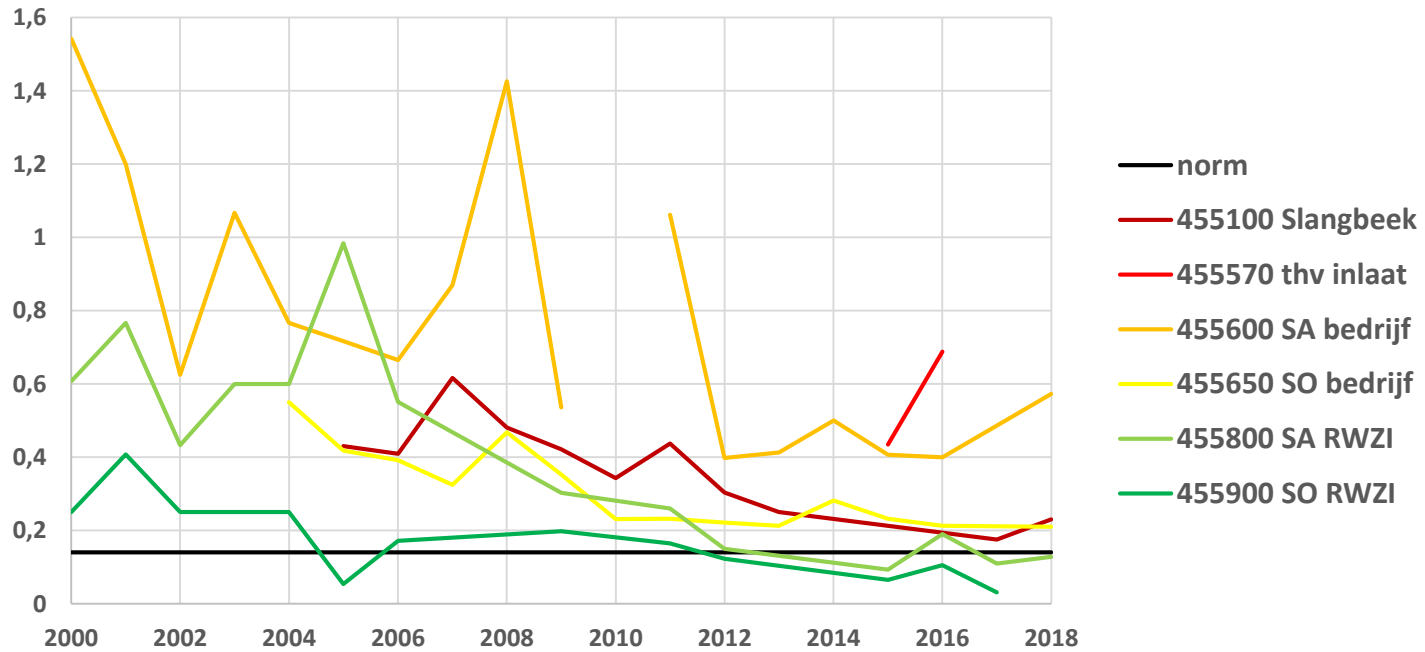
Slang- en Roosterbeek (Pt mg/l)

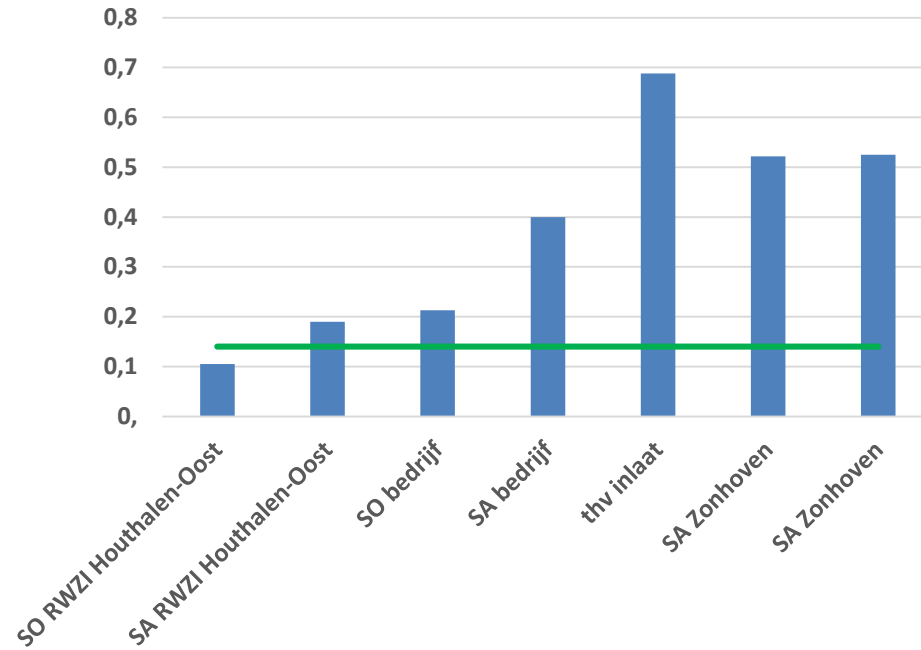
Roosterbeek Pt (mg/l) 2016

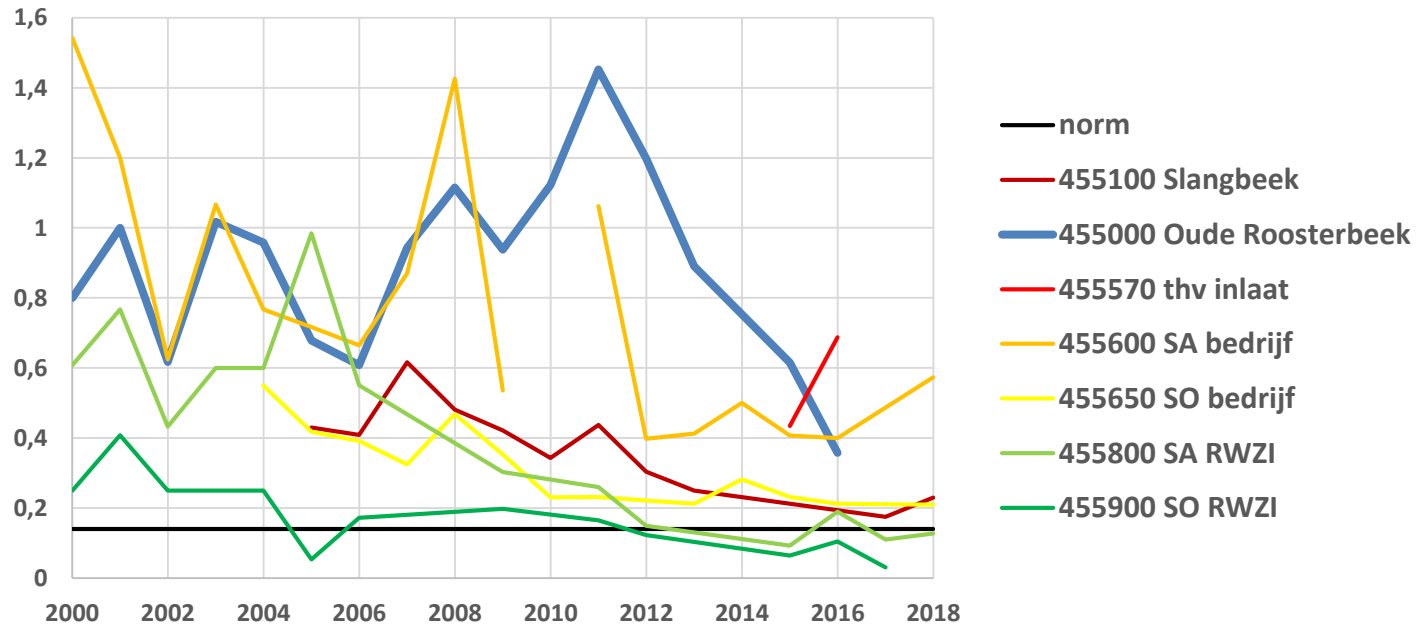
Slang- en Roosterbeek (Pt mg/l)

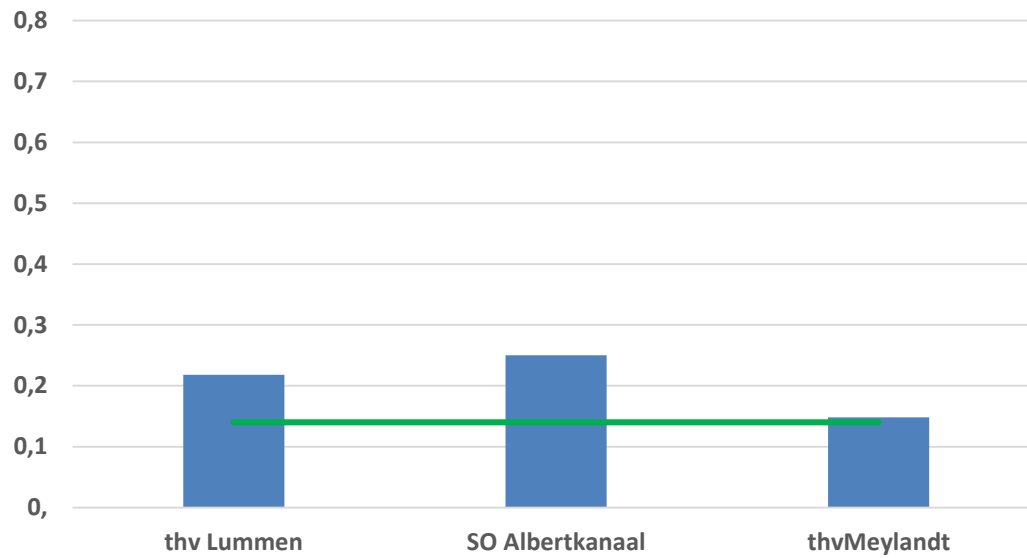
Mangelbeek Pt (mg/l) 2016

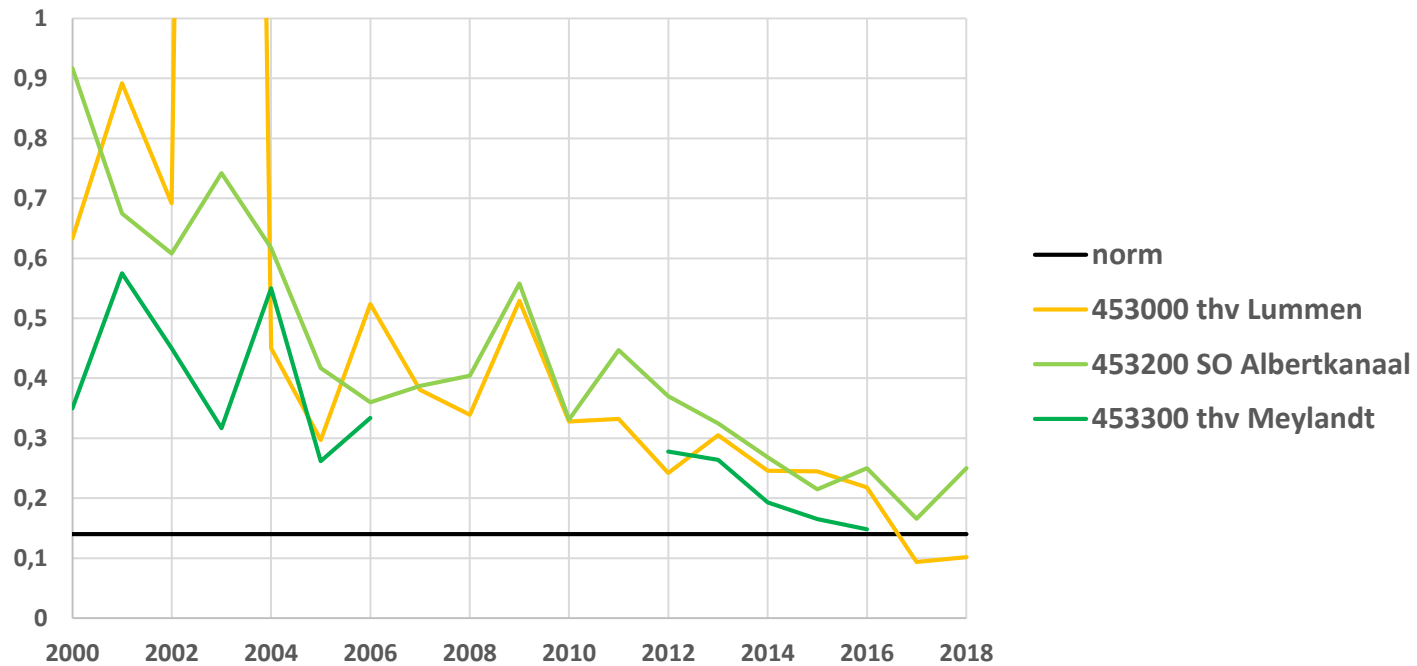
Mangelbeek (Pt mg/l)

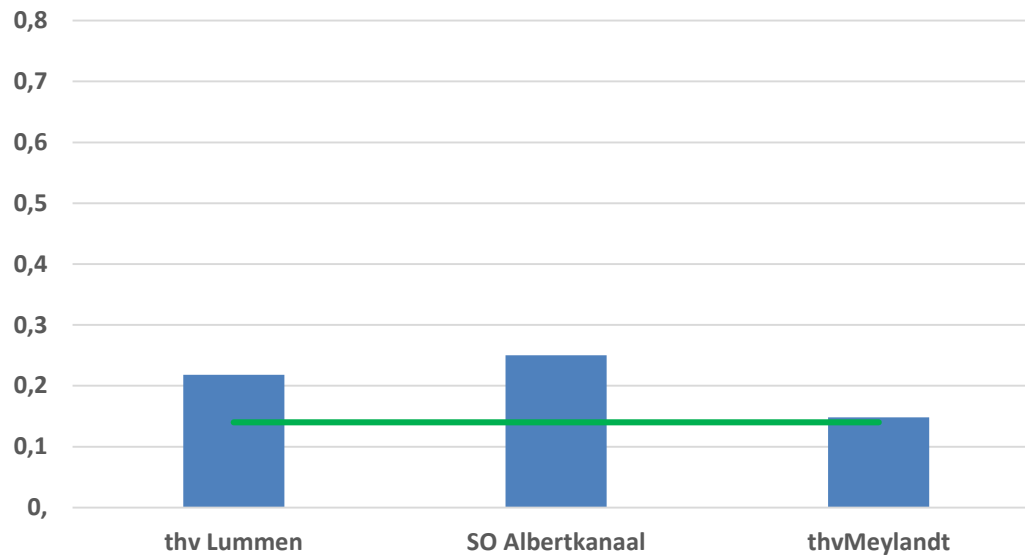
Mangelbeek Pt (mg/l) 2016

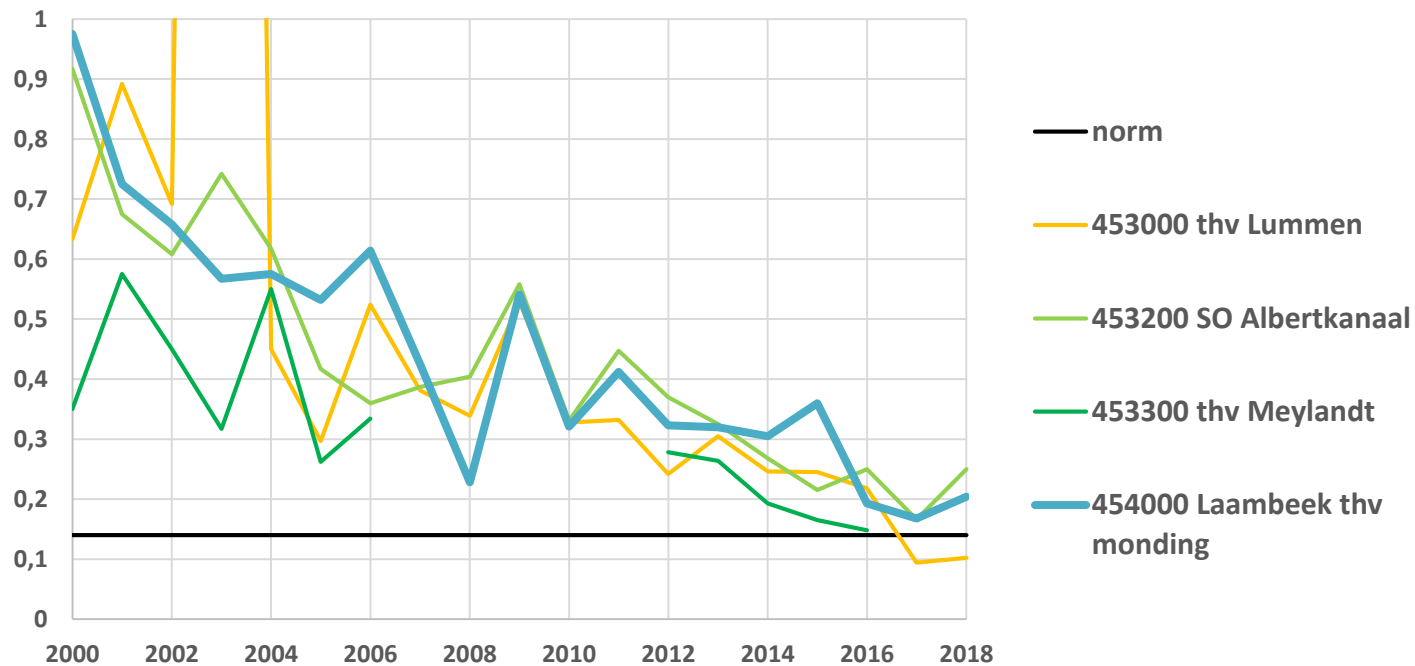
Mangelbeek (Pt mg/l)

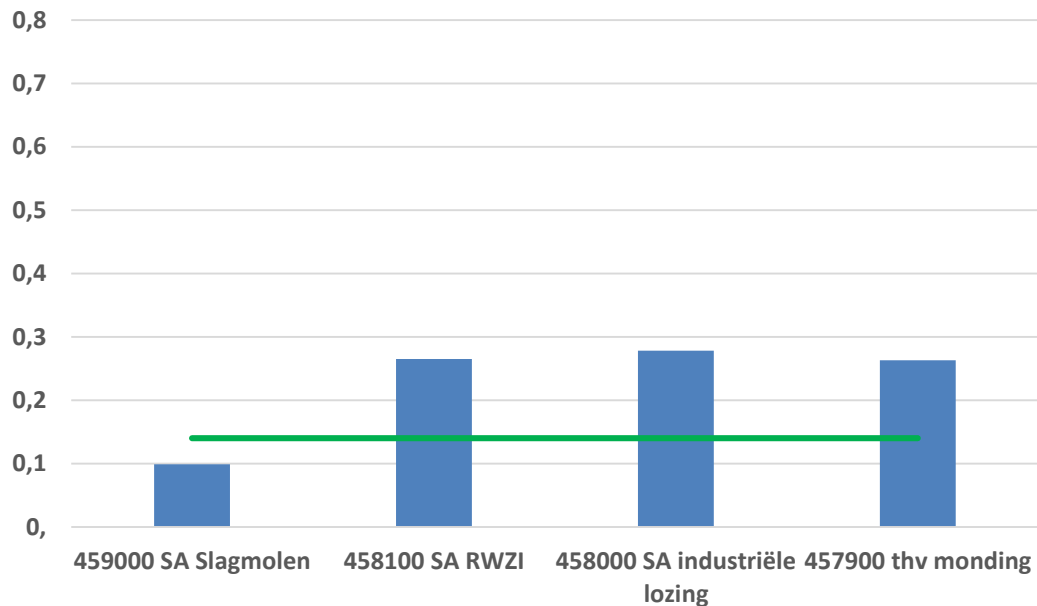
Stierner Pt (mg/l) 2017

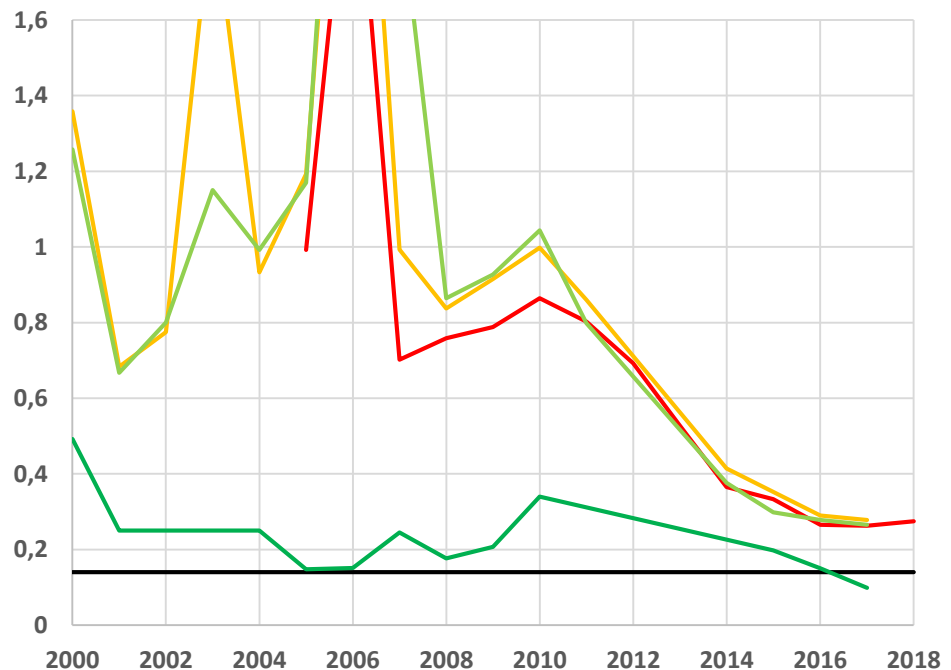
Stierner (Pt mg/l)

- norm
- 457900 thv monding
- 458000 SA industriële lozing
- 458100 SA RWZI
- 459000 SA Slagmolen

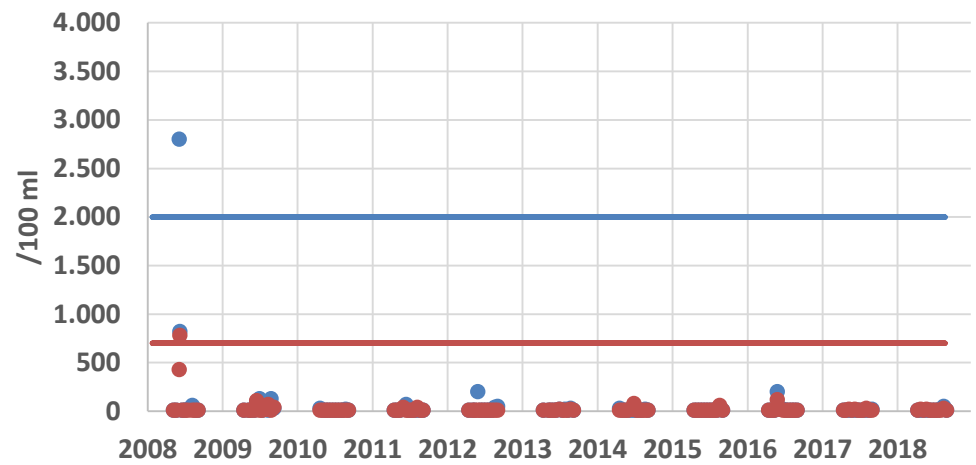
De Plas Kelchterhoef

- E Coli
- Enterokokken
- norm E coli
- norm Enterokokken

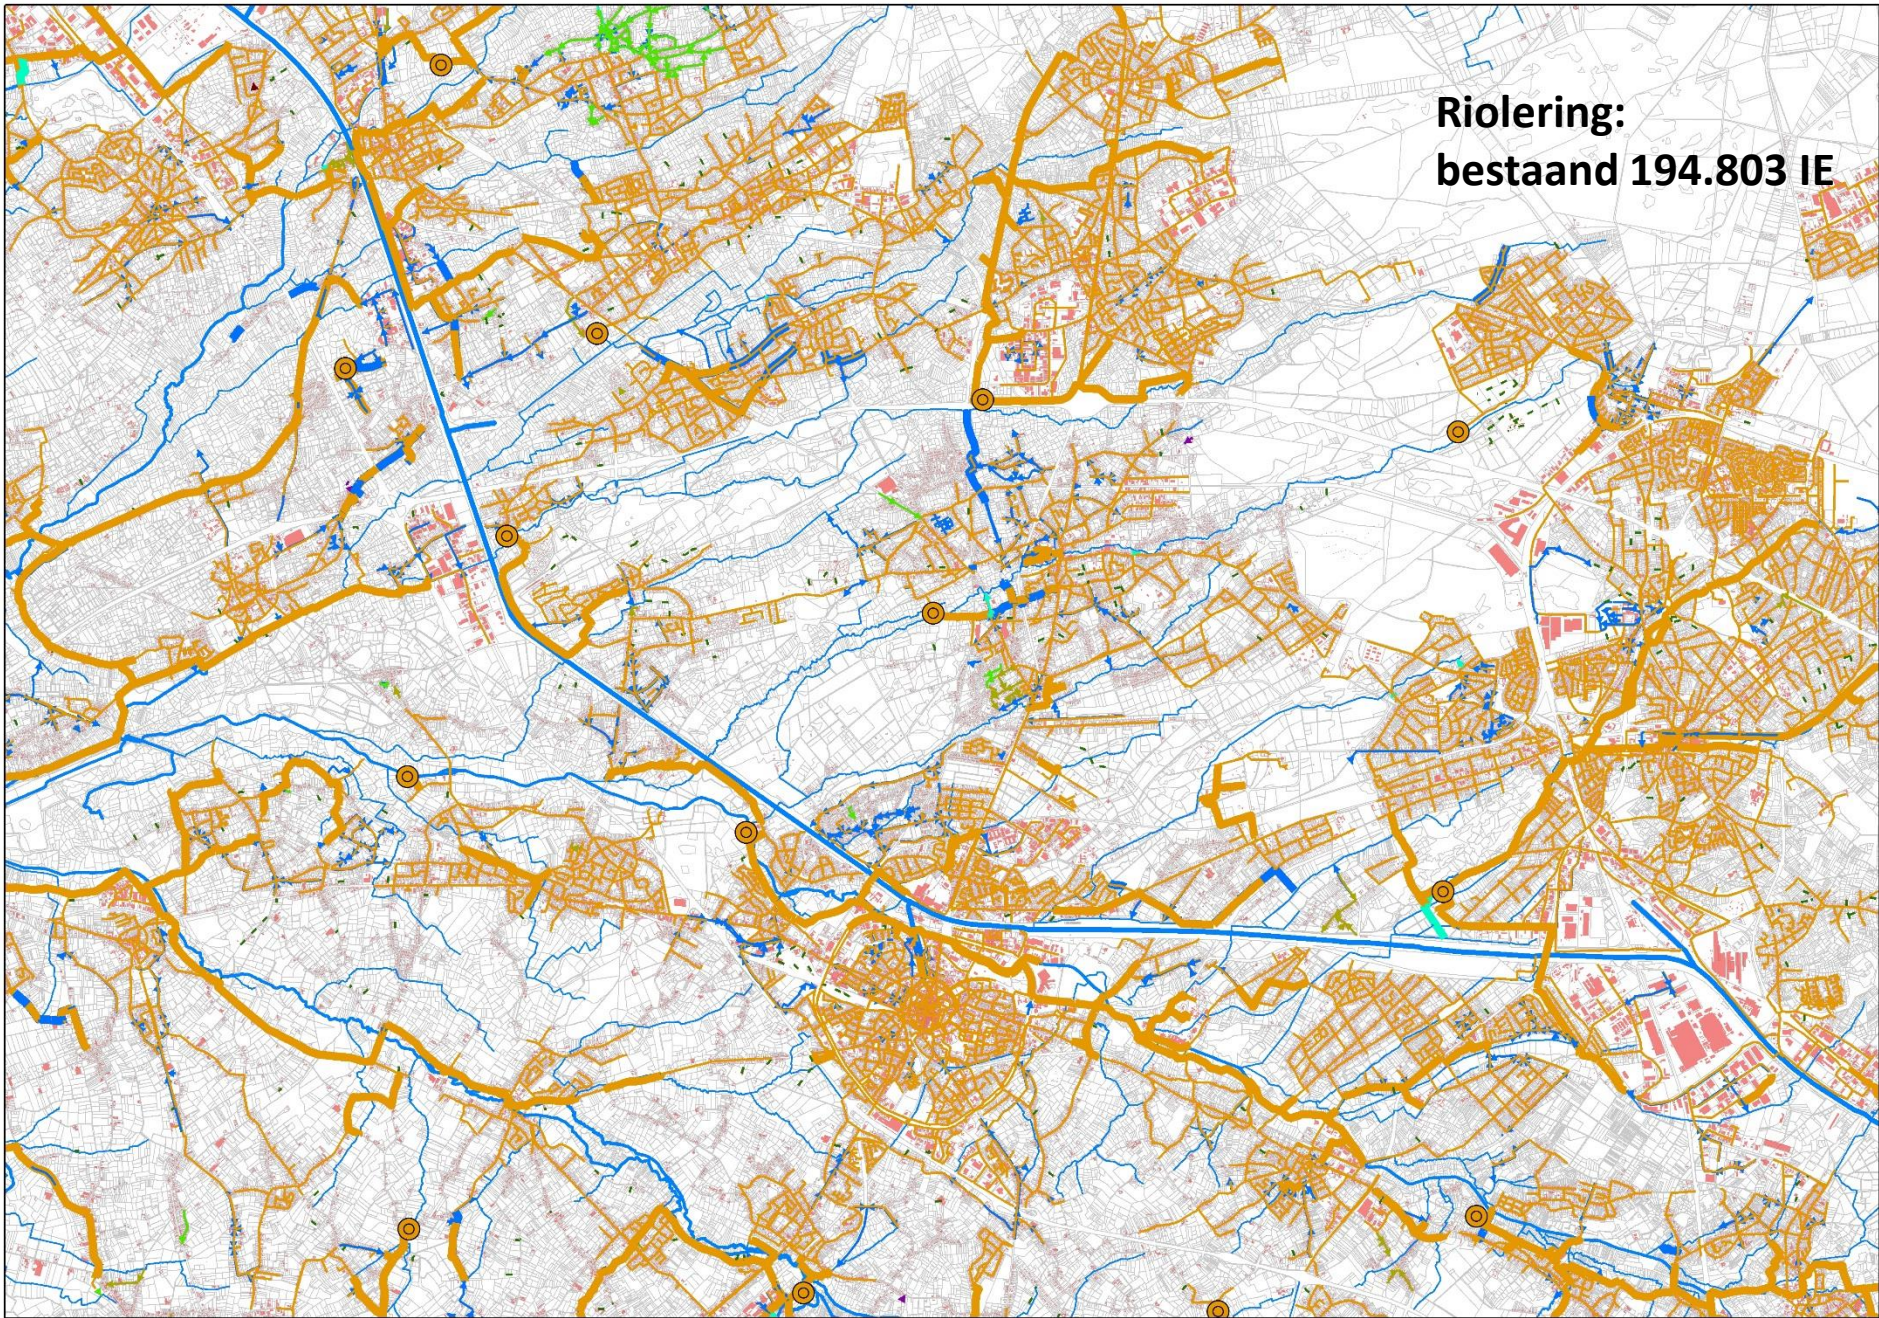
**Riolering:
bestand 194.803 IE**

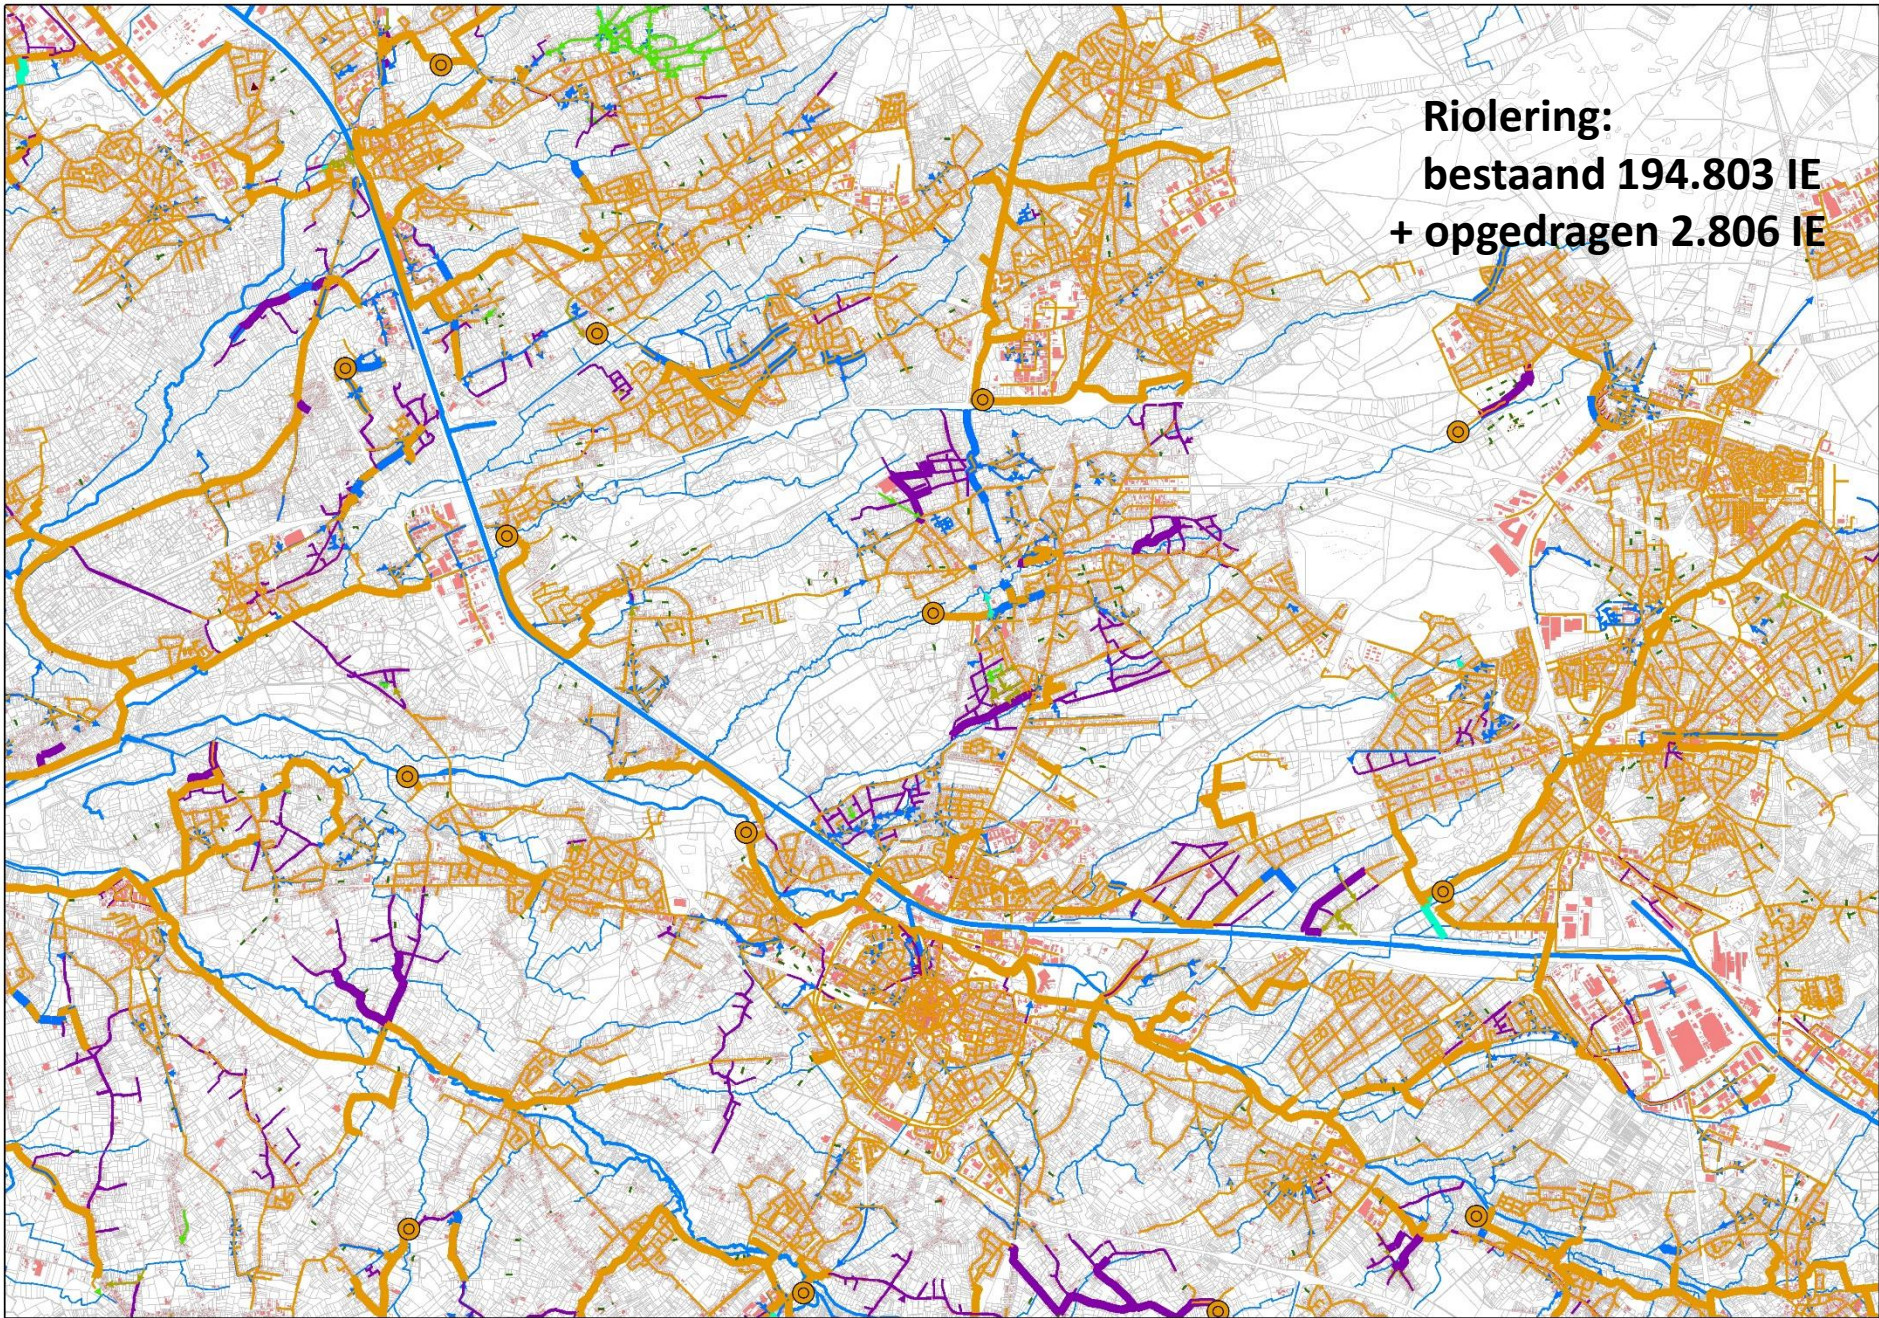
Riolering:
bestaat 194.803 IE
+ opgedragen 2.806 IE

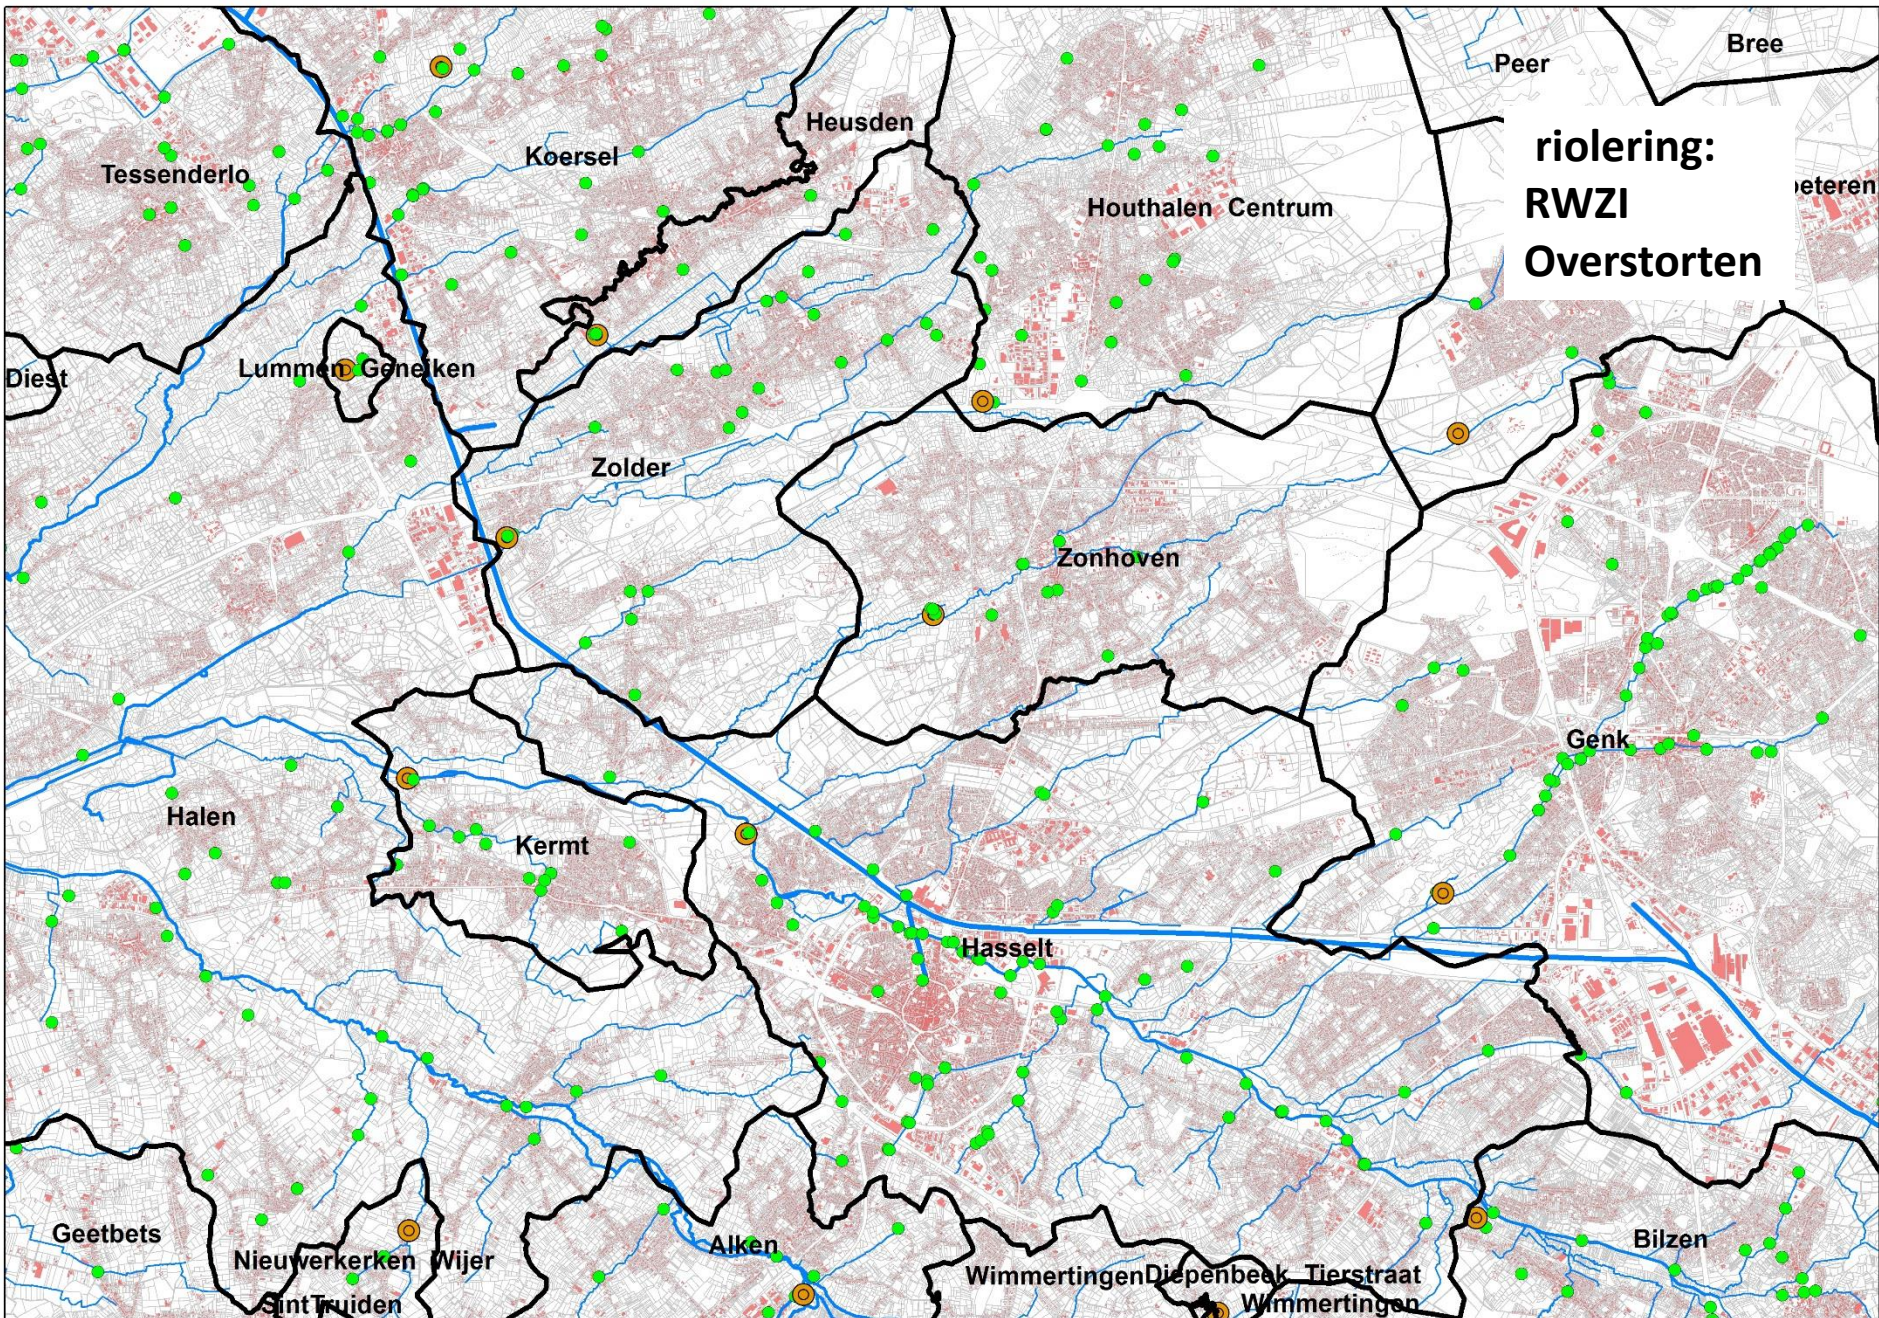
Riolering:
bestaand 194.803 IE
+ gepland 2.806 IE
+ nog op te dragen 7.700 IE
