## **Inventarisatie overstromingen november 2010**

### **Maasbekken**

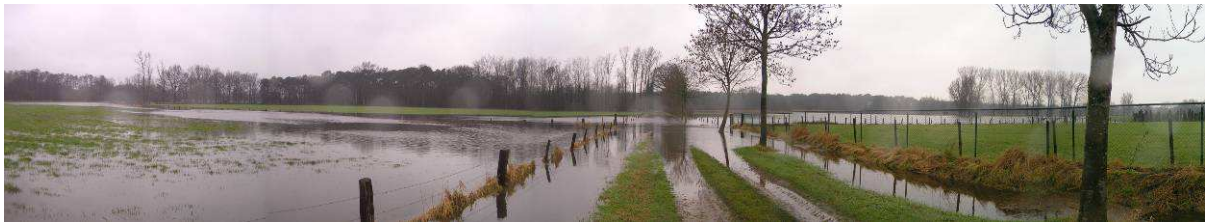
1) Er is enkel een 'probleemgebied' gesignaleerd aan de Weerijds aan de noordkant van de E19 ter hoogte van Hanepad, Hoekvlas en verder afw naar het militair domein.

Dit is een onbewoonbaar gebied dus waren er geen grote problemen. Enkel de straat Hoekvlas werd tijdelijk afgesloten voor het verkeer.

*Overstroming in vallei van de Weerijds te Brecht (13 januari 2011)*
